LAUDO CAUTELAR VEICULAR - PEQUENO PORTE

Placa:	PYQ8F57	Estado:	MG
Renavam:	1102805944		
Marca/Modelo:	I/NISSAN KICKS SL CVT		
Ano de Fabricação:	2016	Modelo:	2017
Cor:	BRANCA		
Combustível:	ALCOOL / GASOLINA		
Número do Chassi:	3N8CP5HE3HL472797		
Número do Motor:	HR16061478T		
Município:	UBERLÂNDIA

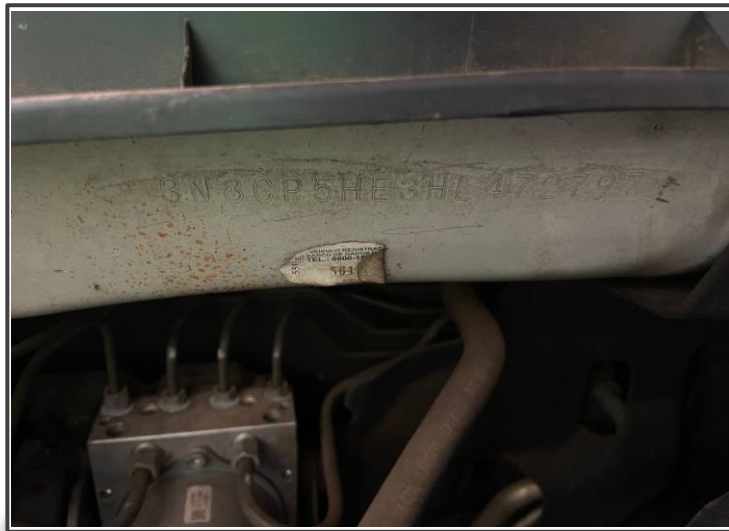
Macro Foto Nº Chassi: **3N8CP5HE3HL472797**

- ✓ NÃO Apresentava Indícios Evidentes de Adulteração (Chassi ORIGINAL).
- ✓ Efetuada a Pesquisa da Ficha de Montagem do Veículo; Constata-se que o Chassi era Original de Fábrica.

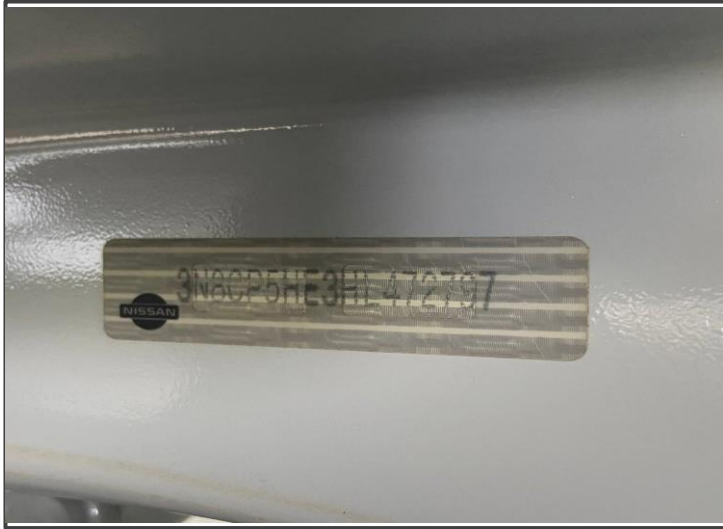
ANEXO DE FOTOS DO VEÍCULO

Coluna da Porta: ✓ Etiqueta Original. Compartimento do Motor: ✓ Etiqueta Original.
