LAUDO CAUTELAR VEICULAR - PEQUENO PORTE

Placa:	QNX8197	Estado:	MG
Renavam:	1145217190		
Marca/Modelo:	FIAT/ARGO DRIVE 1.3		
Ano de Fabricação:	2017	Modelo:	2018
Cor:	PRETA		
Combustível:	ALCOOL / GASOLINA		
Número do Chassi:	9BD358A4HJYH31395		
Número do Motor:	552681767118381		
Município:	UBERLÂNDIA

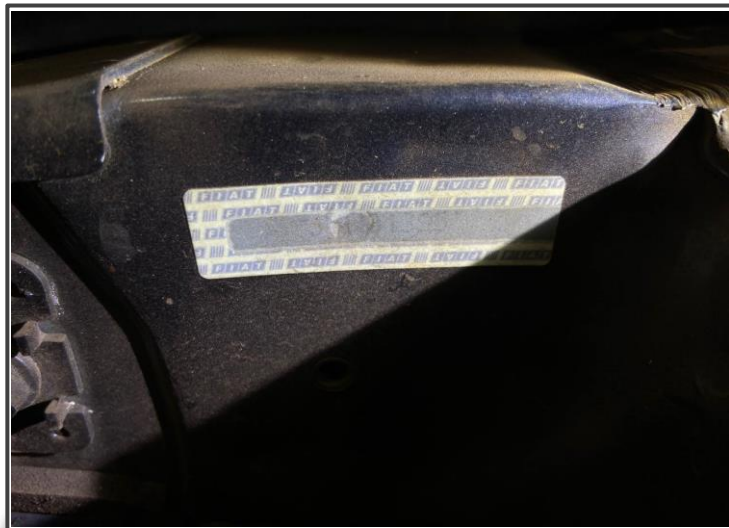
Coluna da Porta: ✗ Etiqueta com Núcleo Ilegível.

Compartimento do Motor: ✗ Etiqueta com Núcleo Ilegível.

Restrição: ETIQUETAS DO COMPARTIMENTO DO MOTOR E COLUNA DA PORTA ILEGÍVEIS.

➔ Etiqueta Obrigatória da Coluna da Porta

➔ Etiqueta Obrigatória do Compartimento do Motor

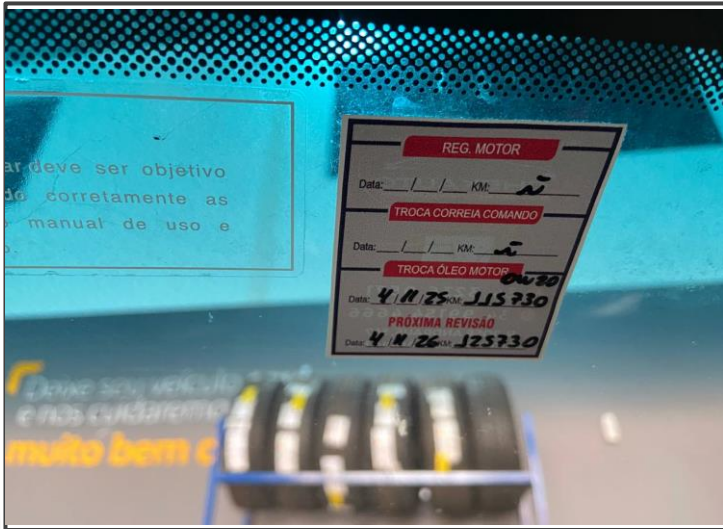
➡ Foto da Etiqueta de Troca de Óleo
