LAUDO CAUTELAR VEICULAR - PEQUENO PORTE

Placa:	SBX4H70	Estado:	GO
Renavam:	1295745655		
Marca/Modelo:	I/FORD RANGER LTDCD4A32C		
Ano de Fabricação:	2021	Modelo:	2022
Cor:	CINZA		
Combustível:	DIESEL		
Número do Chassi:	8AFAR23L0NJ258847		
Número do Motor:	SA2UNJ258847		
Município:	ITUMBIARA

Solicitante Laudo:	Urca Jeep - Itumbiara
Proprietário Veículo:	DANIEL DEMORI DE ANDRADE

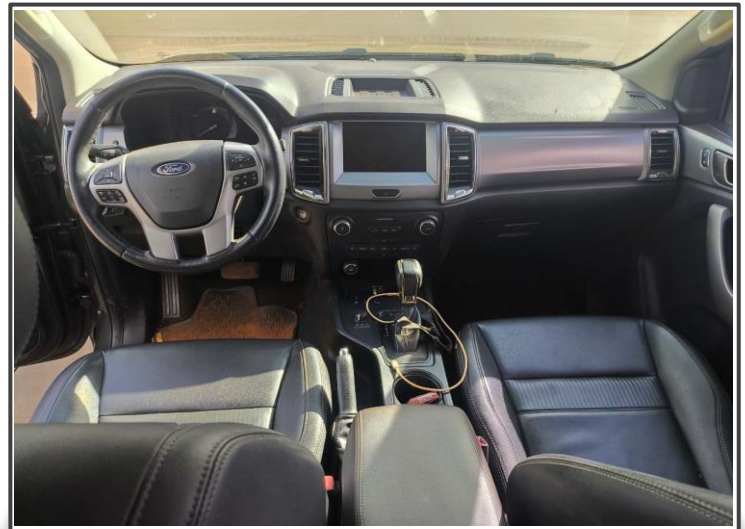
Foto das Condições do vidro dianteiro (Para-brisa)

Observações: VEÍCULO POSSUI TRINCO NO PARABRISA.
