LAUDO CAUTELAR VEICULAR - PEQUENO PORTE

Placa:	PZC5102	Estado:	MG	Odômetro:	118.050
Renavam:	1110634312			Emplacamento:	MINAS GERAIS
Marca/Modelo:	JEEP/COMPASS SPORT F				
Ano de Fabricação:	2017	Modelo:	2017	Solicitante Laudo:	Curinga Fiat -Uberlândia
Cor:	BRANCA			Proprietário Veículo:	EDVIRGES TAVARES
Combustível:	ALCOOL / GASOLINA				
Número do Chassi:	988675154HKH14157				
Número do Motor:	5005257400173276*				
Município:	UBERLANDIA				
				Conferente:	THALYTA SESCONETO
				Inspetor Técnico:	JUAN OLIVEIRA
				Unidade:	MATRIZ: UBERLÂNDIA

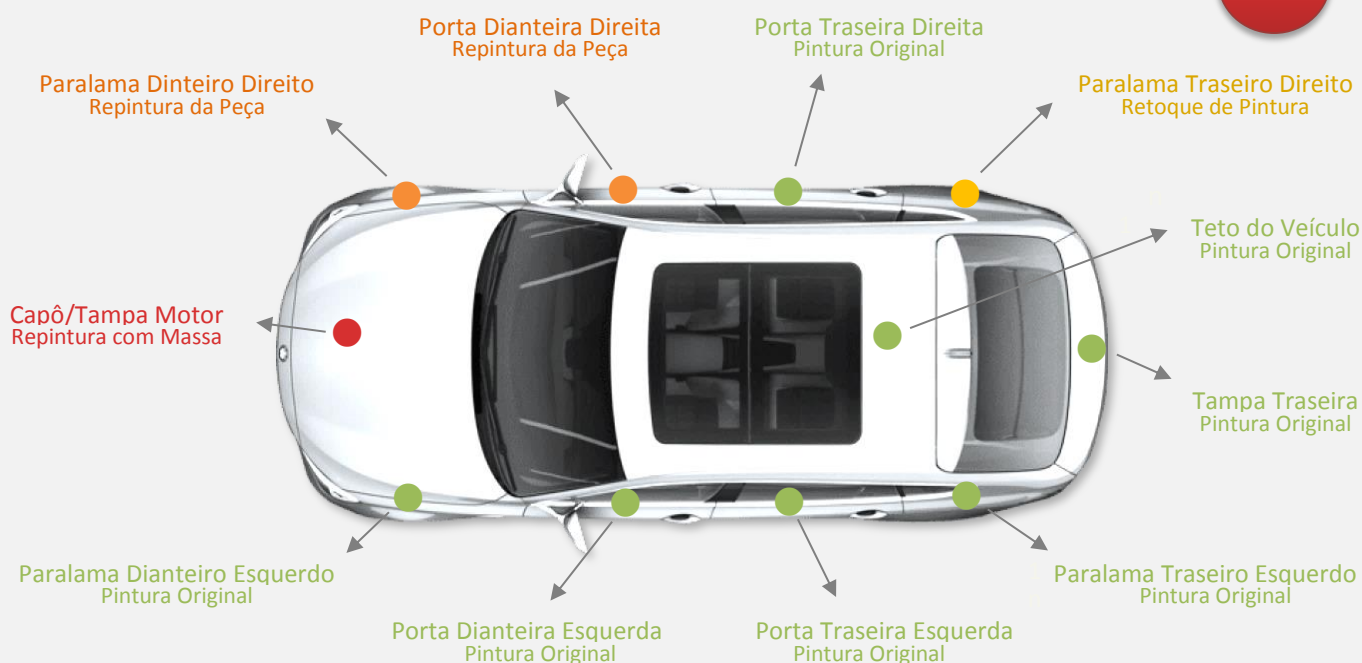
Detalhe do Teste de Pintura

Observações: VEÍCULO POSSUI RETOQUE DE PINTURA E REPINTURA COM CORREÇÃO DE MASSA PLÁSTICA. TRINCO NO PARA-BRISA, NECESSÁRIO A TROCA.

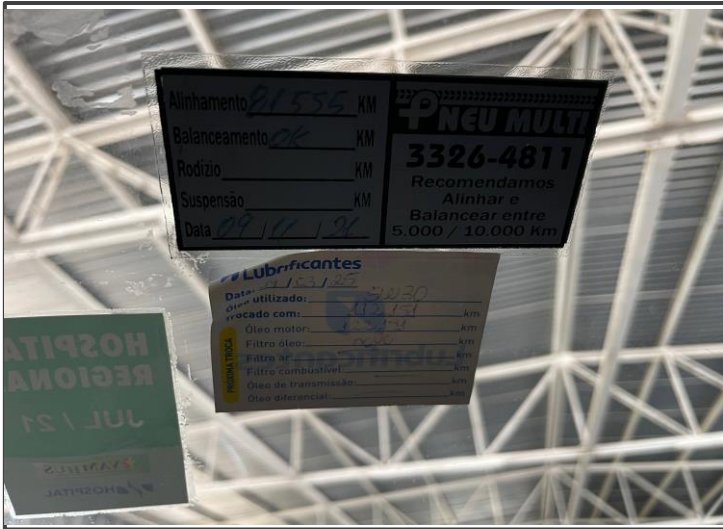
➡ Foto das Condições do vidro dianteiro (Para-brisa)

Dianteiro (Para-Brisas) ⚠ Vidro Não Original (Grav. Paralela).
Porta Dianteira Esquerda: ✓ Vidro Original. Porta Dianteira Direita: ✓ Vidro Original.
Porta Traseira Esquerda: ✓ Vidro Original. Porta Traseira Direita: ✓ Vidro Original.
Lateral Traseira Esquerda: ✓ Vidro Originalmente Sem Gravação. Lateral Traseira Direita: ✓ Vidro Originalmente Sem Gravação.
Vidro Traseiro: ✓ Vidro Original.
