LAUDO CAUTELAR

MODELO DO VEÍCULO: **CCROSS XRX HYBRID**

CAUTELAR PARTICULAR - CONFORME COM A PONTAMENTO

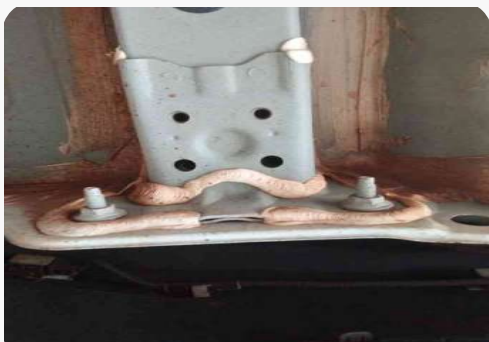
CAIXA DE AR ESQUERDA COM MASSA
