LAUDO CAUTELAR

MODELO DO VEÍCULO: **TOYOTA HILUX CDSRVA4FD**

EMITIDO POR: UMUARAMA TOYOTA ITUMBIARA - GO			FONTE CONSULTA: 		
	CNPJ: 07.172.382/0005-03	ENDEREÇO: AVENIDA MODESTO DE CARVALHO				
Nº LAUDO: 784419	DATA EMISSÃO: 01/12/2025	BAIRO: DIAGRI - DIST AGROIND DE ITUMB	MUNICÍPIO: ITUMBIARA	ESTADO: GO

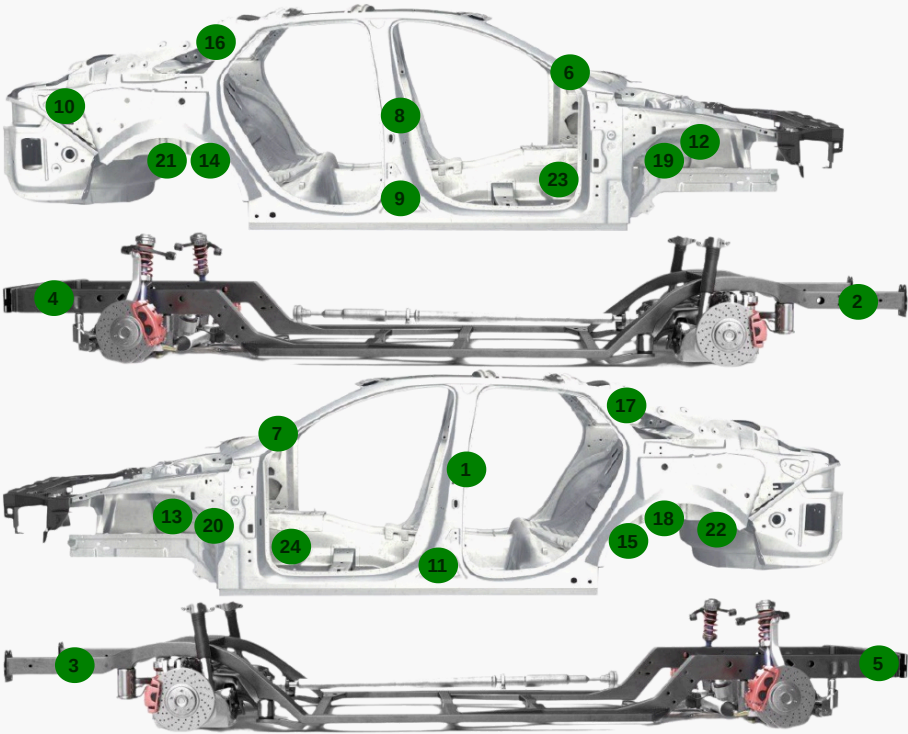
Análise e Originalidade de Pintura

Peça	Espessura (μ) Mín/Max	Análise	Peça	Espessura (μ) Mín/Max	Análise
1 - Capô		●	2 - Lateral Traseira Direita		●
3 - Porta Traseira Direita		●	4 - Teto		●
5 - Porta Dianteira Direita		●	6 - Paralama Dianteiro Esquerdo		●
7 - Caixa De Ar Esquerdo		●	8 - Caixa De Ar Direito		●
9 - Porta Dianteira Esquerda		●	10 - Porta Traseira Esquerda		●
11 - Lateral Traseira Esquerda		●	12 - Paralama Dianteiro Direito		●
13 - Coluna Dianteira Direita		●	14 - Coluna Dianteira Esquerda		●
15 - Coluna Traseira Direita		●	16 - Coluna Traseira Esquerda		●
17 - Tampa Do Porta Malas		●	18 - Coluna Central Direita		●
19 - Coluna Central Esquerda		●
