APRESENTAÇÃO

NO. LAUDO:	5828217
DATA DE VISTORIA:	11/05/2026 17:25
UNIDADE:	UBERLÂNDIA
PRESTADOR DE SERVIÇO:	SV VISTORIAS UBERLANDIA LTDA
CNPJ:	44132059000109
CLIENTE CONTRATANTE:	MOVIDA NACIONAL - SEMINOVOS

MARCA:	FIAT
MODELO:	MOBI LIKE
COR:	BRANCA
ANO FABRICAÇÃO:	2025
ANO MODELO:	2025
PLACA:	TDO8H72
RENAVAM:	01434308887
KM:	71591
COMBUSTÍVEL:	FLEX

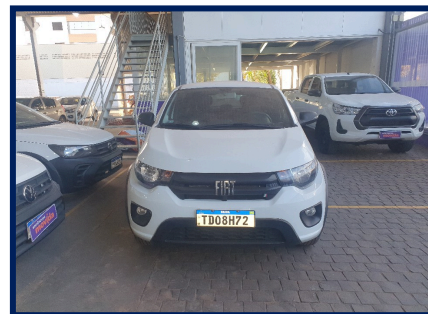
LAT. 90 GRAUS DIR.

LAT. 90 GRAUS ESQ.

FRENTE 90 GRAUS

TRASEIRA 90 GRAUS

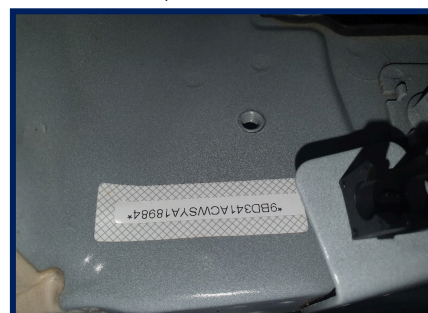
Motor

Câmbio

Etiqueta ETA Motor

Chassi

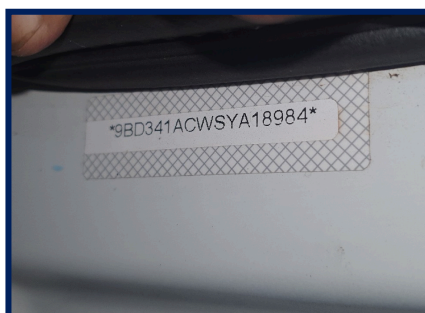
Foto eta coluna

Placa

Data Cinto Segurança

Gravação do vidro

Torre amort diant/direita

Torre amort diant/esquer

Longarina danti/direita

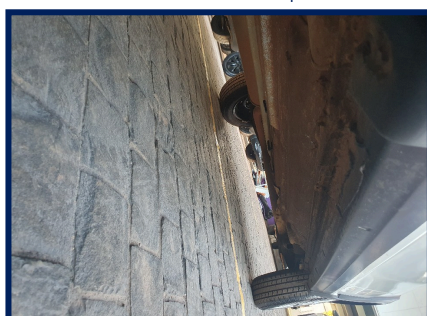
Longarina dianteira/esquerda

Painel Dianteiro

Caixa De Ar Esq

Assoalho Central

Trilho Coluna Tras. Esq

Longarina traseira/direita

Longarina traseira/esquerda

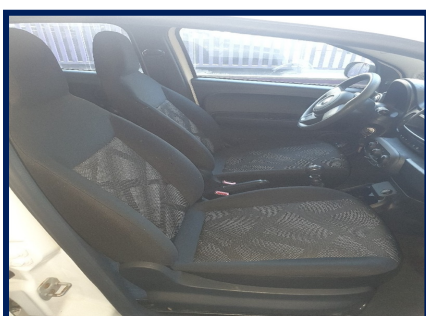
PEDAIS DE ACEL/FREIO/EMB.

RETROVISOR CENTRAL

Bancos dianteiros

Banco Traseiro

Bateria
