Vistoria Cautelar Automóvel

FORD/KA FLEX

2009/2010 - VERDE - ALCOOL/GASOLINA

INSPEÇÃO, VISTORIA E PERÍCIA AUTOMOTIVA

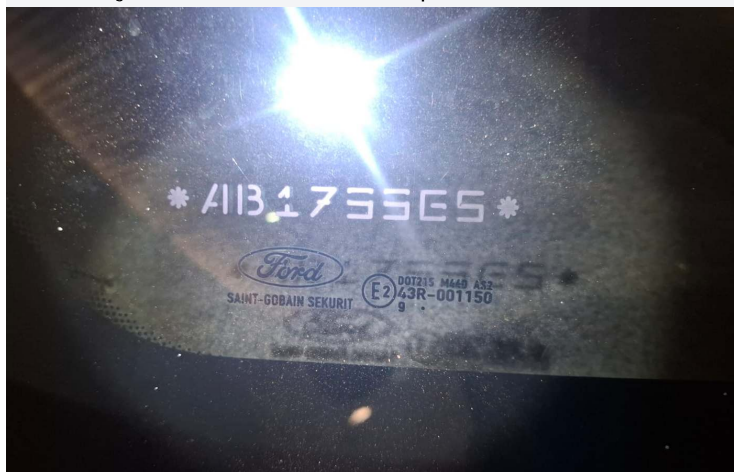
Gravação do vidro para-brisa

✓ Dentro dos padrões

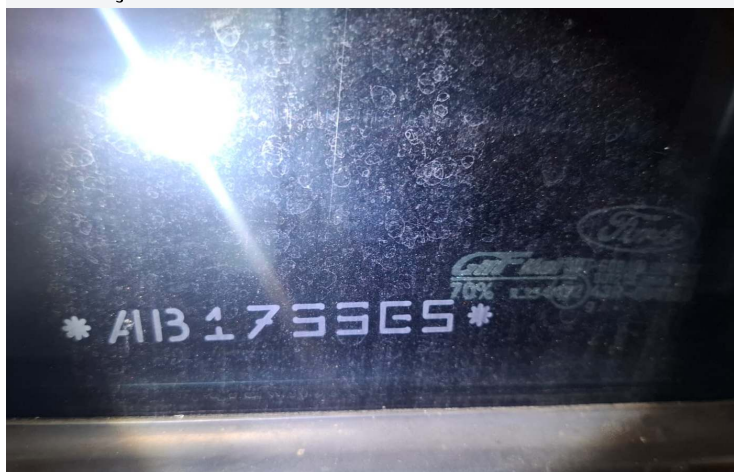
Gravação do vidro traseiro esquerdo

✓ Dentro dos padrões

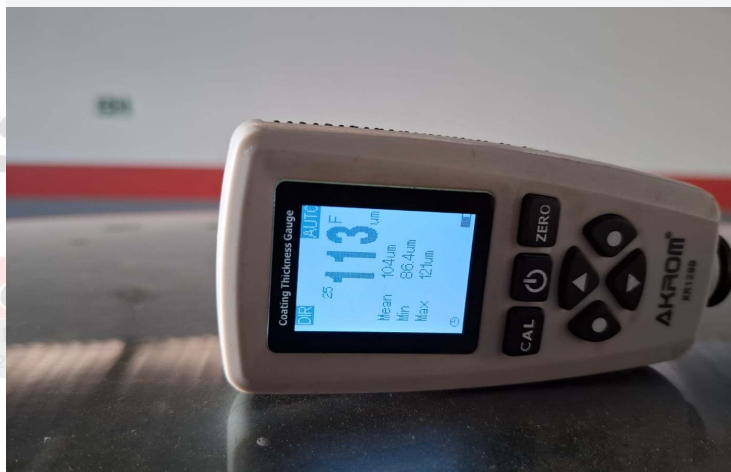
Para-lama dianteiro direito

i Repintura

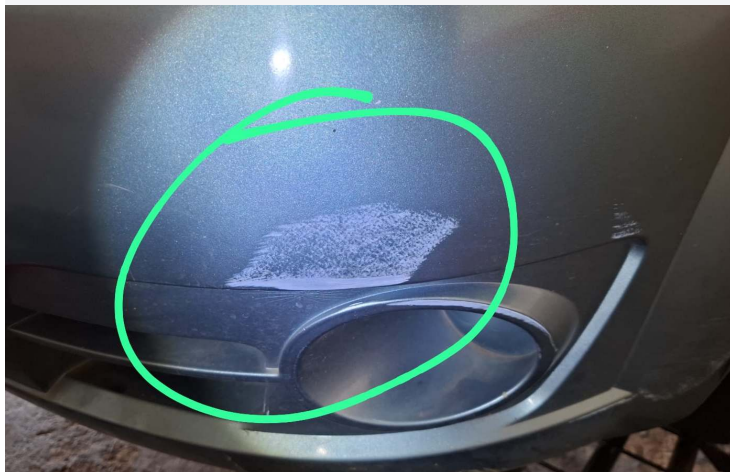
Para choque dianteiro

Avaria/quebrado

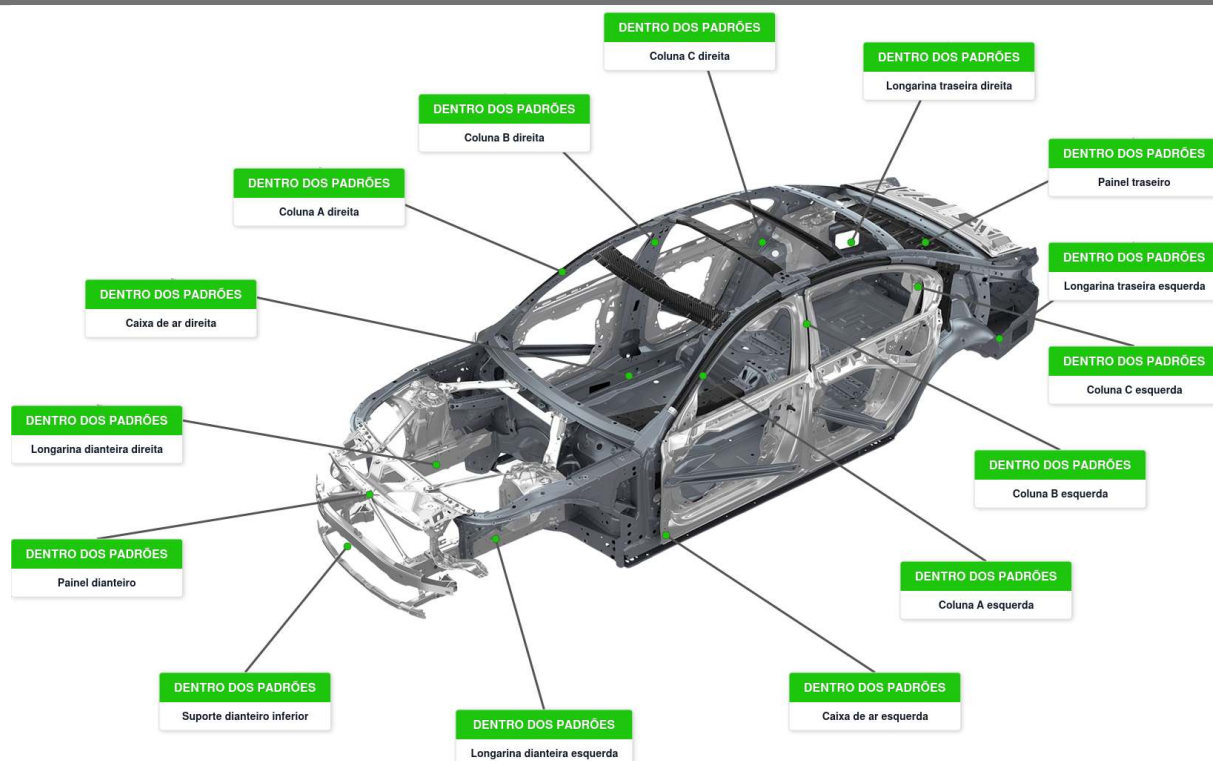
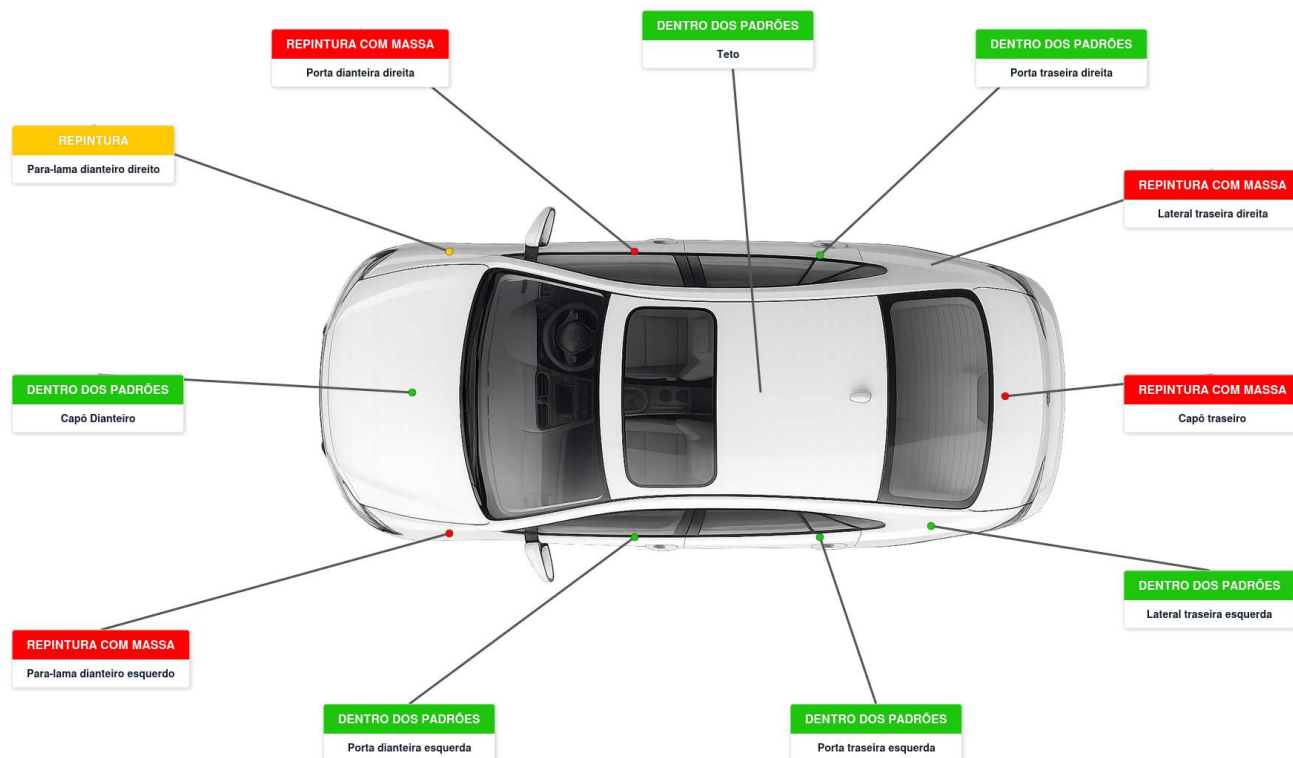
Veículo apresenta substituição do vidro dianteiro direito. Constatou-se avaria na caixa de ar do lado esquerdo, bem como danos no para-choque dianteiro, com presença de arranhões e desgaste da pintura (queimada), conforme registrado nas fotos complementares. A lateral traseira esquerda também apresenta desgaste na pintura. O para-choque traseiro possui pequenas lascas e fissuras superficiais. Na lateral direita foram observados arranhões e pontos de pintura queimada. Verificou-se ainda repintura com aplicação de massa plástica na tampa traseira, lateral direita, porta dianteira direita, para-lama dianteiro direito e para-lama dianteiro esquerdo. Todas as irregularidades constatadas encontram-se devidamente registradas no relatório fotográfico.
