LAUDO CAUTELAR VEICULAR - PEQUENO PORTE

Placa:	TCW3F97	Estado:	MG
Renavam:	1408235282		
Marca/Modelo:	JEEP/RENEGADE TRAIL 4X4		
Ano de Fabricação:	2024	Modelo:	2025
Cor:	Preta		
Combustível:	Alcool / Gasolina		
Número do Chassi:	9886111YLSK633451		
Número do Motor:	463564230721439		
Município:	UBERLÂNDIA

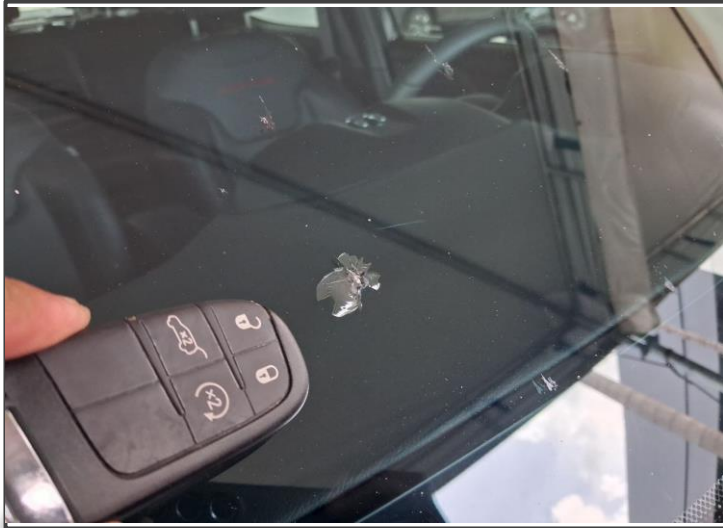
➡ Foto das Condições do vidro dianteiro (Para-brisa)

Observações: PARA BRISA TROCADO CONFORME FOTO EM ANEXO, SENDO NECESSÁRIO A TROCA DO MESMO.
