LAUDO CAUTELAR

MODELO DO VEÍCULO: FIAT TITANO VOLCANO

Nº LAUDO:
887422DATA EMISSÃO:
01/06/2026BAIRO:
ESTÂNCIA ITANHANGÁMUNICÍPIO:
CALDAS NOVASESTADO:
GO

CAUTELAR PARTICULAR - CONFORME

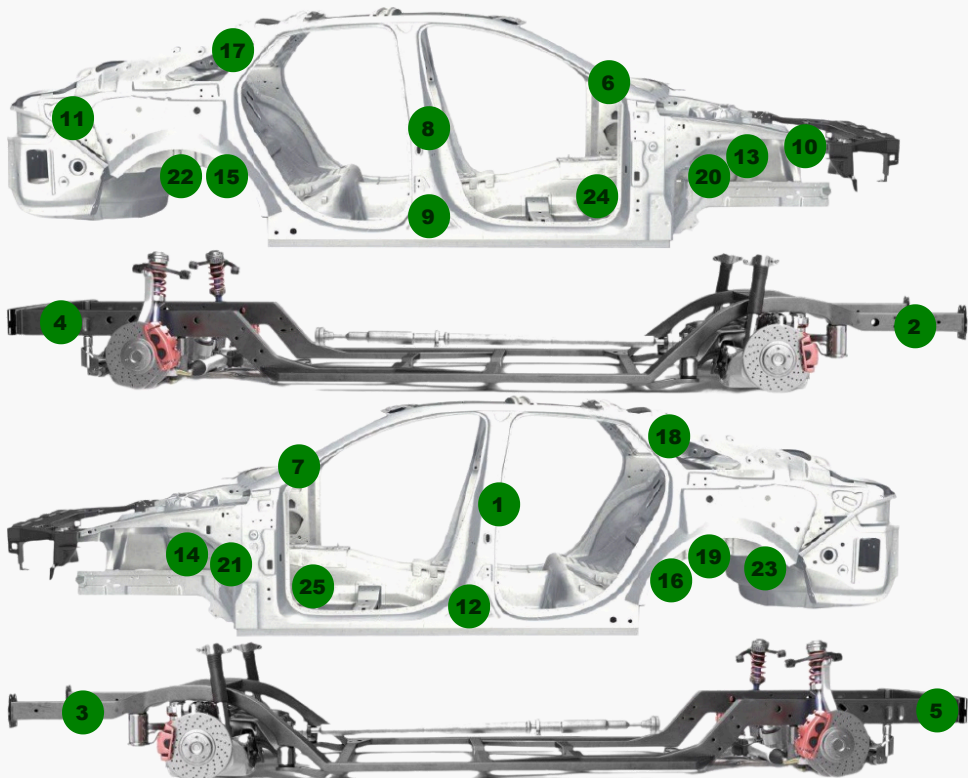
Peça	Espessura (μ) Mín/Max	Análise	Peça	Espessura (μ) Mín/Max	Análise
1 - Capô		●	2 - Lateral Traseira Direita		●
3 - Porta Traseira Direita		●	4 - Teto		●
5 - Porta Dianteira Direita		●	6 - Paralamas Dianteiro Esquerdo		●
7 - Caixa De Ar Esquerdo		●	8 - Caixa De Ar Direito		●
9 - Porta Dianteira Esquerda		●	10 - Porta Traseira Esquerda		●
11 - Lateral Traseira Esquerda		●	12 - Paralamas Dianteiro Direito		●
13 - Coluna Dianteira Direita		●	14 - Coluna Dianteira Esquerda		●
15 - Coluna Traseira Direita		●	16 - Coluna Traseira Esquerda		●
17 - Tampa Do Porta Malas		●	18 - Coluna Central Direita		●
19 - Coluna Central Esquerda		●
