LAUDO CAUTELAR VEICULAR - PEQUENO PORTE

Placa:	GWX0050	Estado:	GO
Renavam:	729415430		
Marca/Modelo:	VECTRA GLS		
Ano de Fabricação:	1999	Modelo:	2000
Cor:	PRATA		
Combustível:	GASOLINA		
Número do Chassi:	9BGJK19H0YB126064		
Número do Motor:	JU0073234		
Município:	CALDAS NOVAS

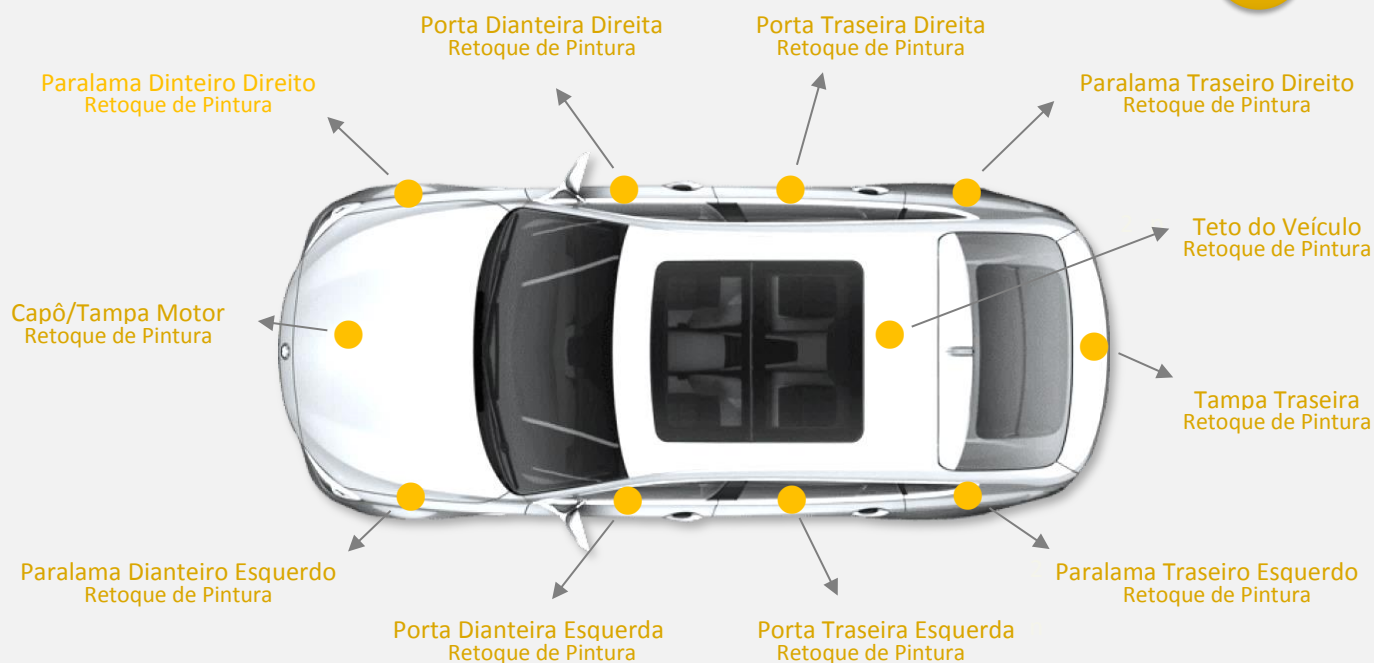
Detalhe do Teste de Pintura

Observações: VEÍCULO POSSUI RETOQUES DE PINTURA. PLACAS NÃO REFLETIVAS, NECESSÁRIA A TROCA.
