APROVADO

NO. LAUDO:	5785704
DATA DE VISTORIA:	27/04/2026 15:01
UNIDADE:	UBERLÂNDIA
PRESTADOR DE SERVIÇO:	SV VISTORIAS UBERLANDIA LTDA
CNPJ:	44132059000109
CLIENTE CONTRATANTE:	CARBIG UBERLANDIA

MARCA:	HONDA
MODELO:	HR-V EXL HS
COR:	PRATA
ANO FABRICAÇÃO:	2022
ANO MODELO:	2023
PLACA:	RVT6F53
RENAVAM:	01328880386
KM:	50273
COMBUSTÍVEL:	FLEX

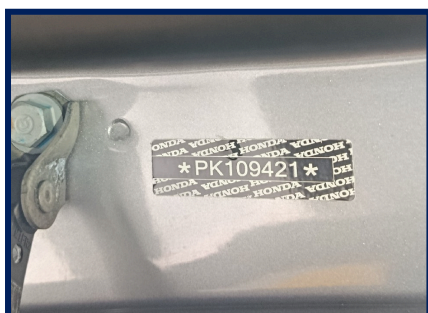
Chassi

DENTRO DOS PADRÕES HABITUAIS DO FABRICANTE

REGIÃO ÍNTEGRA

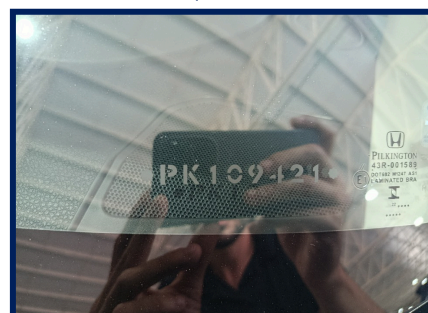
Gravação do vidro

PARABRISA :	GRAVAÇÃO ORIGINAL / COINCIDE COM O CHASSI
PORTA DIANTE. ESQ. :	GRAVAÇÃO ORIGINAL / COINCIDE COM O CHASSI
PORTA TRAS. ESQ. / LAT TRAS. ESQ. :	GRAVAÇÃO ORIGINAL / COINCIDE COM O CHASSI
VIGIA TRASEIRO. :	GRAVAÇÃO ORIGINAL / COINCIDE COM O CHASSI
PORTA TRAS. DIR. / LAT TRAS. DIR. :	GRAVAÇÃO ORIGINAL / COINCIDE COM O CHASSI
PORTA DIANTE. DIR. :	GRAVAÇÃO ORIGINAL / COINCIDE COM O CHASSI
