## **ALMACÉN E INVENTARIOS**

En atención a la solicitud de concepto técnico sobre una Tablet, realizada por la funcionaria Daniela Bolívar Padilla a través de la mesa de servicios, y una vez revisada la Tablet que se describe a continuación:

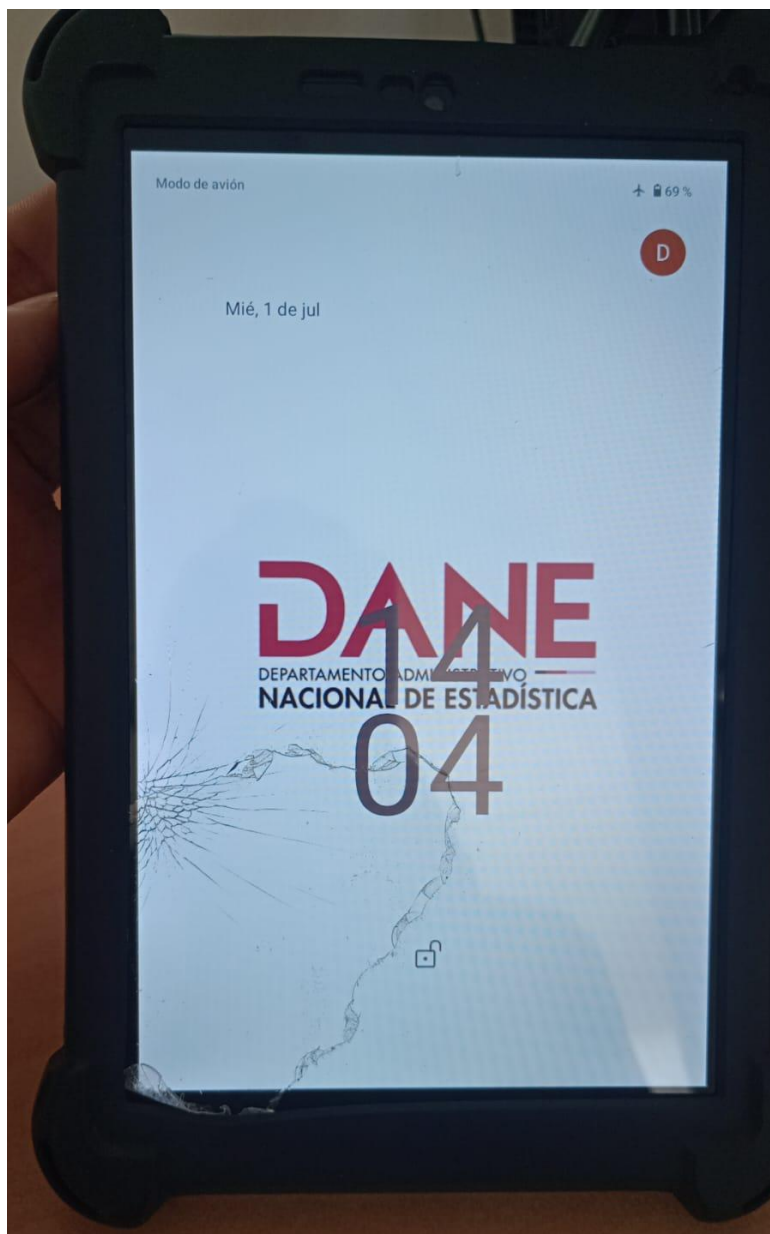
Inspección física: Se evidenció fractura de la pantalla como consecuencia de un golpe.

Prueba de funcionalidad táctil: No fue posible realizar una validación funcional completa, debido a que el panel táctil no responde adecuadamente a las pulsaciones, impidiendo la interacción normal con el sistema operativo.

**Diagnóstico:** El dispositivo **presenta fractura en la pantalla**, afectando el funcionamiento del panel táctil. Aunque la pantalla conserva la capacidad de visualizar imágenes y el equipo recibe carga correctamente, la respuesta táctil es deficiente, lo que impide el uso normal del dispositivo y limita la realización de pruebas funcionales adicionales.

**Conclusión:** El dispositivo **NO** se encuentra en condiciones aptas para garantizar un funcionamiento operativo confiable, debido a la fractura presente en la pantalla.
