狮子林怡园建筑假山维修保养工程

（建筑施工图）

建设单位：苏州市狮子林管理处

2024年6月

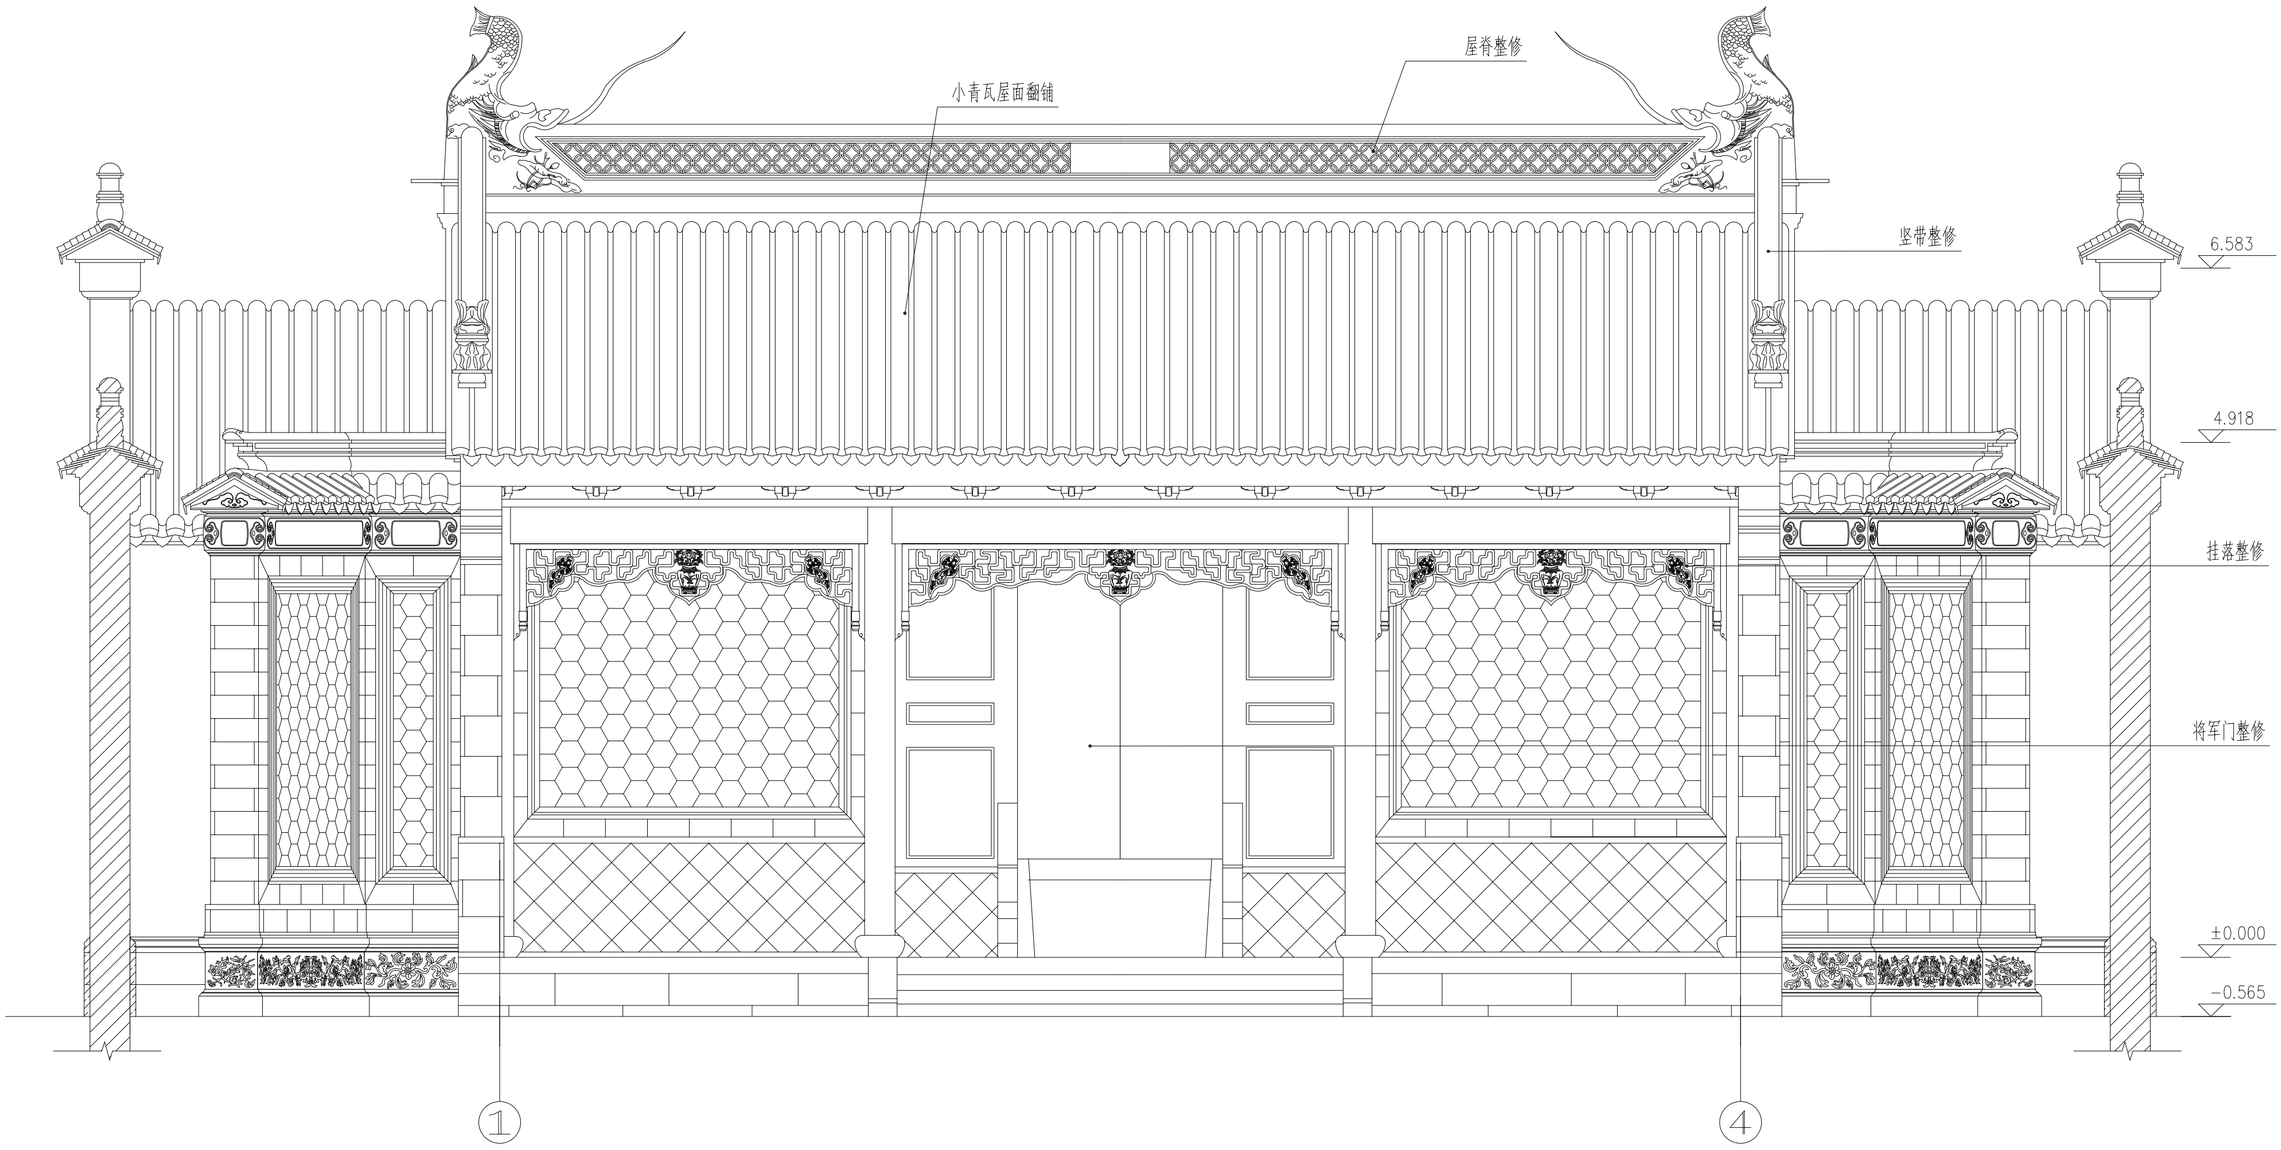
狮子林门厅平面图 1:50

怡园、狮子林经长期自然风化腐蚀，再加一直对游客开放，每日人流量巨大，园内多处文物古建筑出现：屋面瓦材、望砖滑位，瓦楞不齐，部分瓦材碎裂，酥蚀，局部渗水；部分建筑外立面木构件的油漆开裂、剥落；墙皮局部脱落、斑驳；地坪出现损坏、不平整等不同程度的损坏。苏州市狮子林管理处从保护园内文物古建筑角度，依据园内文物古建筑损坏情况及计划，对园内文物古建筑整体进行保养。

1、屋面瓦作：

a、屋面翻铺，拆卸屋面小青瓦、望砖，小青瓦换40%，花边滴水、望砖等换30%；

b、屋脊、龙吻脊头、竖带整修，人工、材料为新做的30%；

c、泥塑、花篮座、仙草整修；

d、边楞、泛水新做。

2、墙面：

白墙墙面纸筋灰面层整体铲除，重新抹纸筋灰面层、刷白水3遍。

3、木作：

a、南侧檐口瓦口板、眠檐、封檐板全部换新，荷包椽更换5根、飞椽12根；

b、挂落飞罩、栏杆、门窗等木装修整修，人工、材料为新做的15%.

4、油漆：

所有新做木构件均需油漆，原有木构件退底漆，重新油漆。

a、木柱、将军门广漆退光四遍（不用血料）；

b、其它木构件广漆三遍（不用血料）。
