平潭综合实验区自然资源与生态环境局 关于雍锦湾二期（8#楼、10#~13#楼、 15#~17#楼、门卫）及整体项目 地下室竣工规划条件核实公示

实地建设与规划审批不一致对比分析

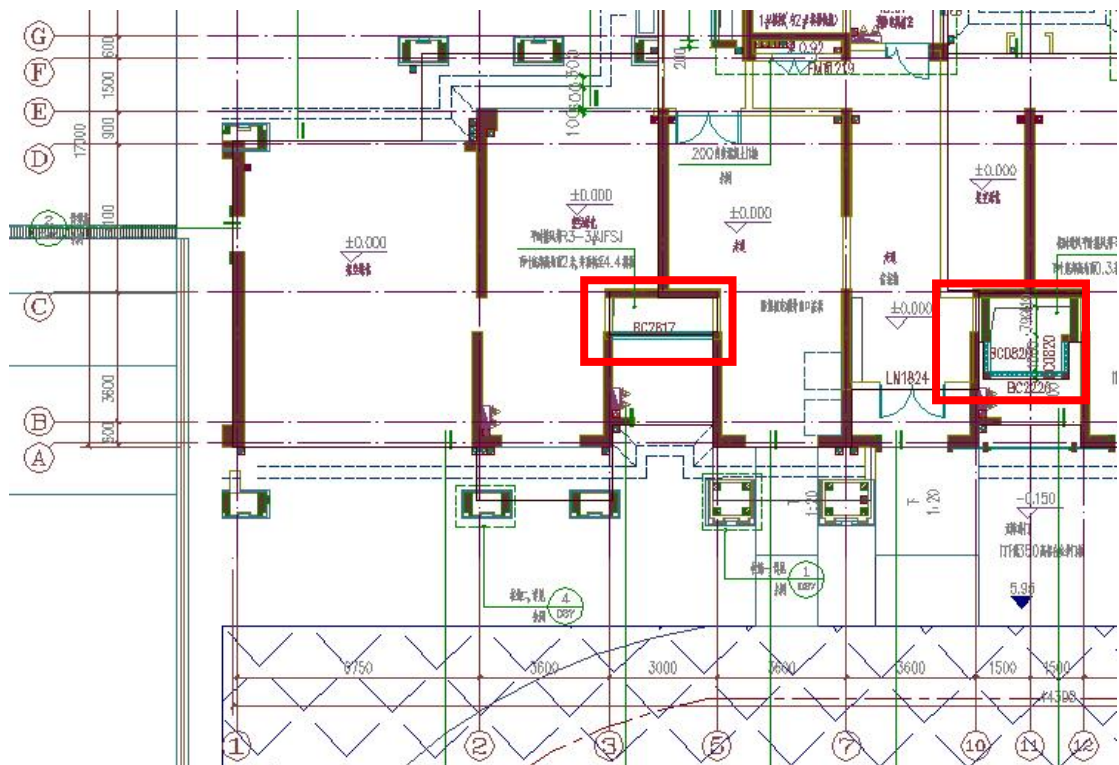
1、10#楼一层 C 轴交 3 轴至 5 轴处增建竖井，C 轴交 10 轴至 12 轴处竖井建大，导致架空绿化面积减小约 5.61 m²，竖井面积增大约 5.61 m²，占地、建筑及计容面积不变。

调整原因：该部分调整是因施工图深化设计，根据消防通风规范要求调整竖井，调整后的图纸符合规范及相关要求，相关指标符合要求。

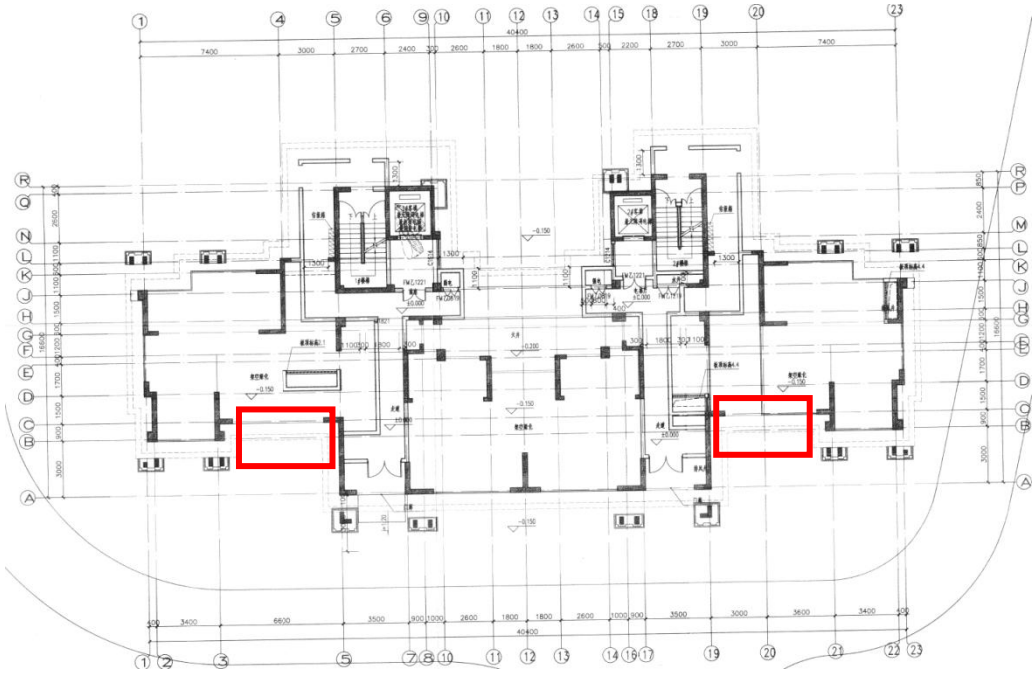
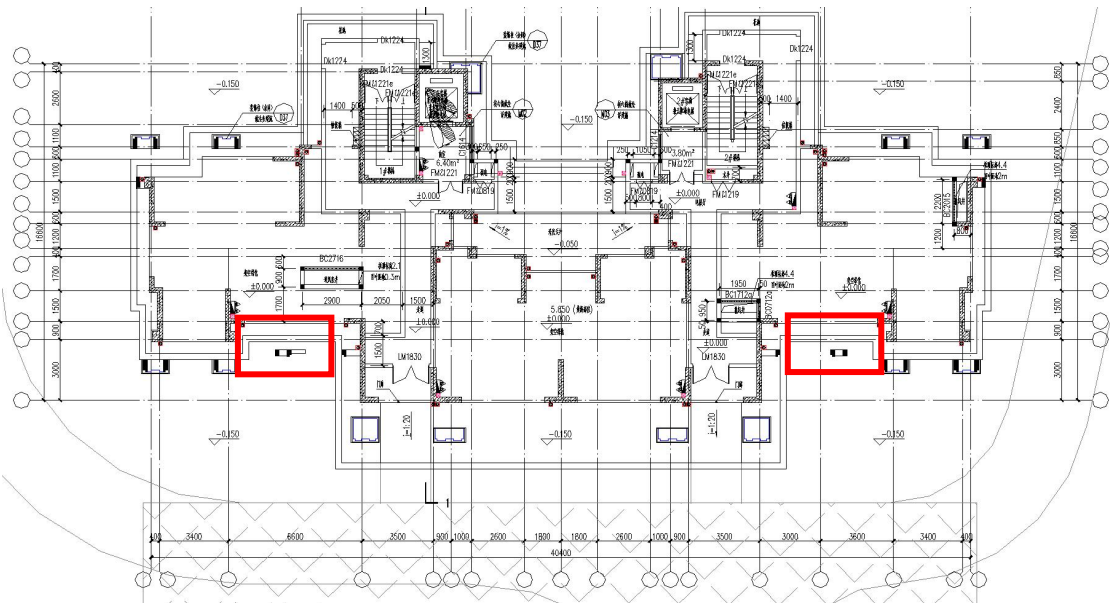
2、11#楼 C 轴交 4 轴及 C 轴交 20 轴处实地增建柱子，且架空绿化范围变大，占地及建筑面积增大 12.60 m²。12#楼一层 B 轴交 4 轴及 B 轴交 20 轴处实地增建柱子，且架空绿化范围变大，占地及建筑面积增大 12.60 m²。（以 11#楼为例）

调整原因：施工图深化中为满足结构承重需要局部增加结构柱，该结构柱增加使得空间具有围合概念，按照面积计算规范，增加相应面积，相关调整符合规范及要求。

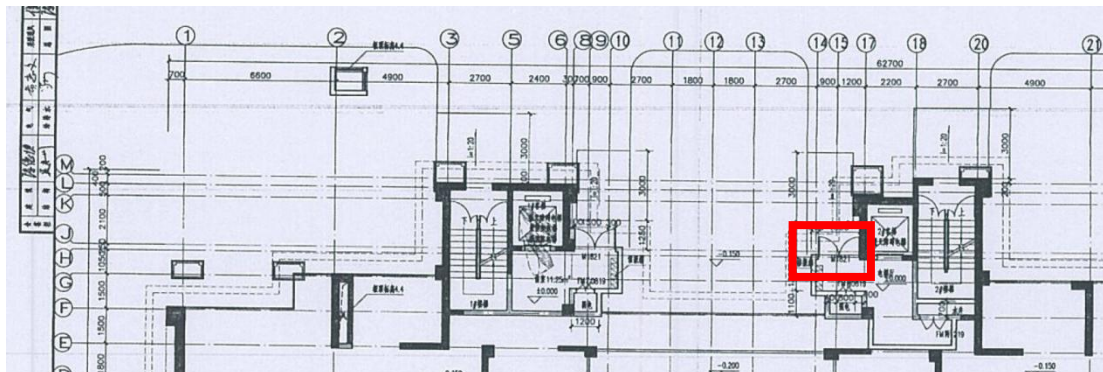
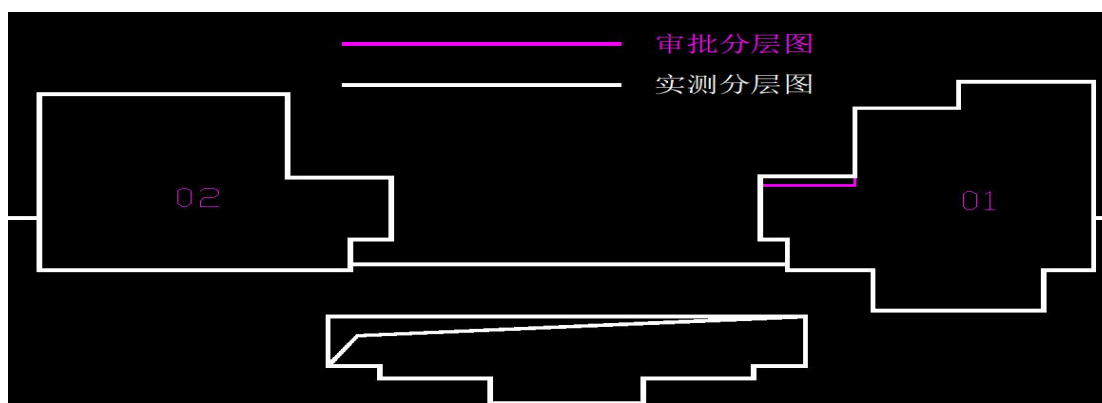
3、13#楼一层 H 轴交 14 轴至 17 轴处电梯厅墙体北移 0.30m，占地、建筑及计容面积增大 0.63 m²。

调整原因：该部分调整考虑建筑整体效果及观感，东西两侧首层入户大堂立面保持平齐一致，相关调整符合规范及要求。

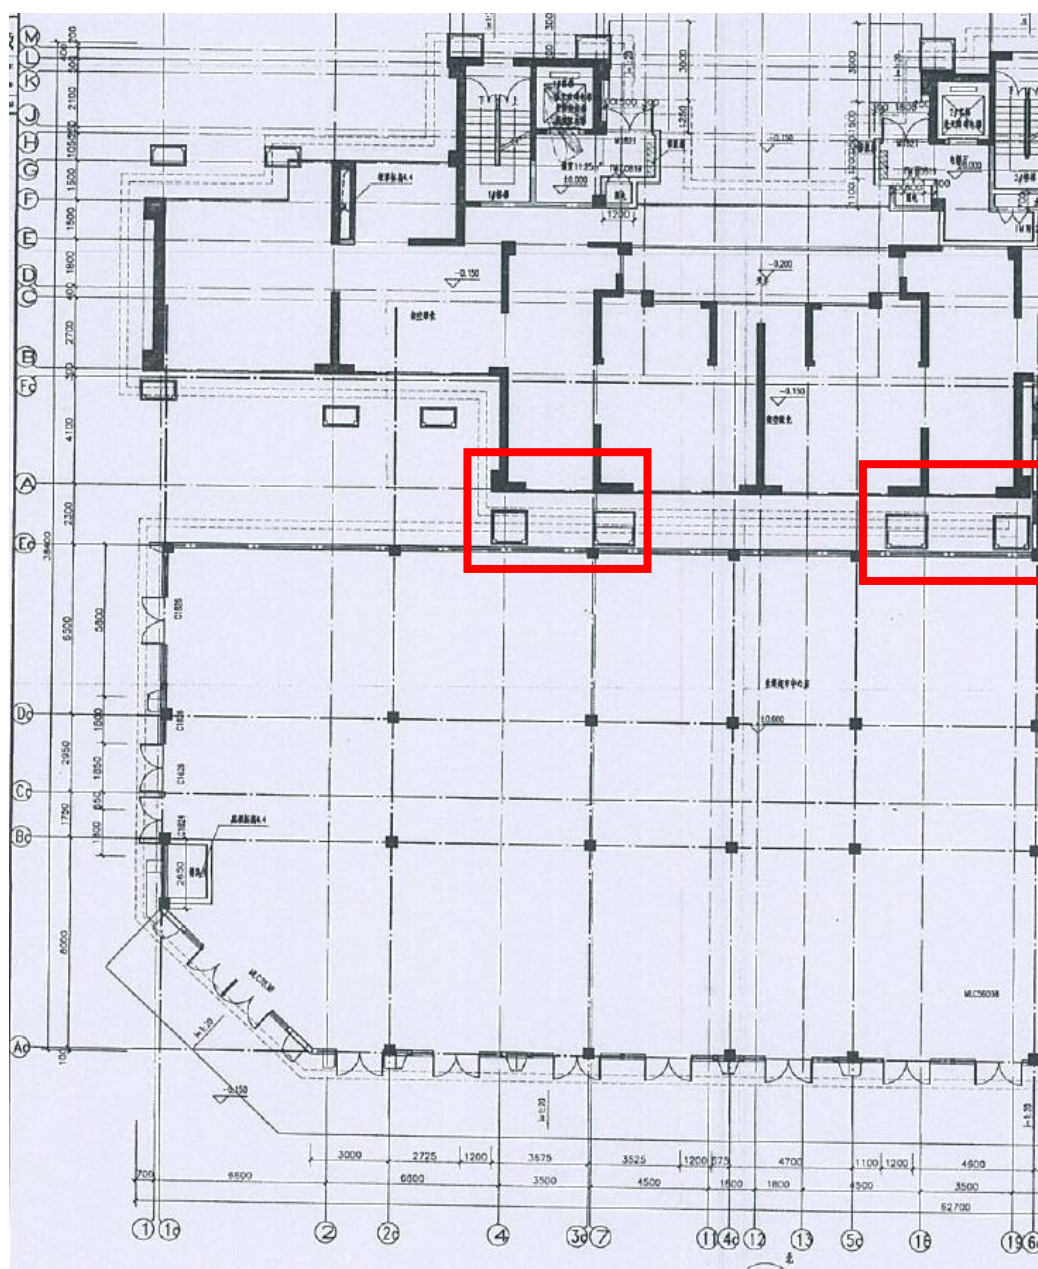
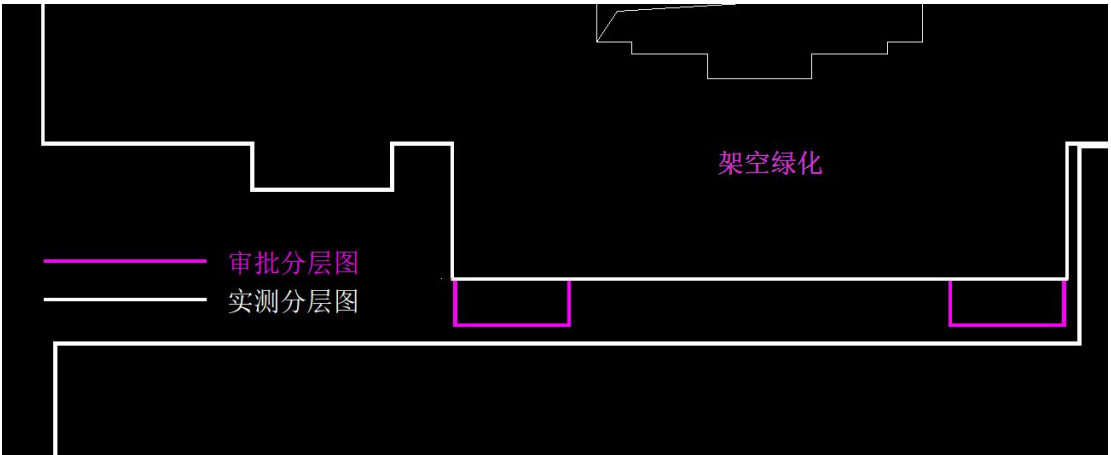
4、13#楼一层 Ec 轴交 4 轴及 7 轴、Ec 轴交 16 轴及 19 轴处柱子实地未建，且架空绿化范围变小，占地及建筑面积减小 11.10 m²。15#楼一层 Fb 轴交 4 轴及 7 轴、Fb 轴交 16 轴及 19 轴处柱子实地未建，且架空绿化范围变小，占地及建筑面积减小 11.10 m²。（以 13#楼为例）

调整原因：该处装饰柱因被南侧建筑完全遮挡，同时与南侧建筑墙体紧贴，装饰柱施工无操作面，从实际使用功能角度取消该装饰柱，相关调整符合规范及要求。

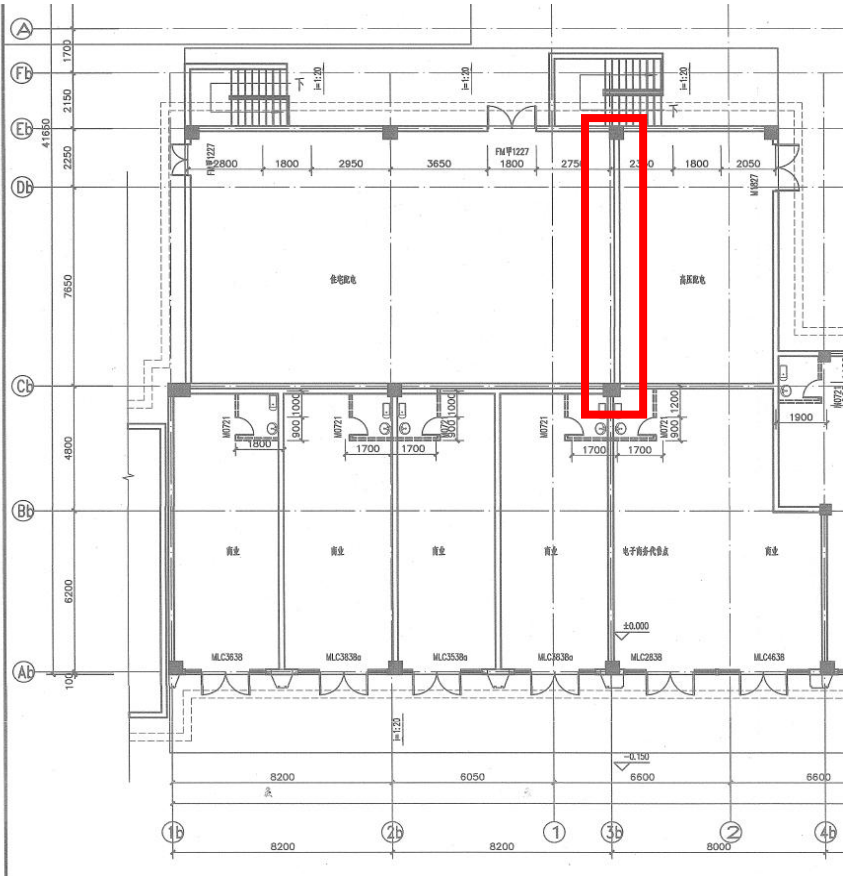
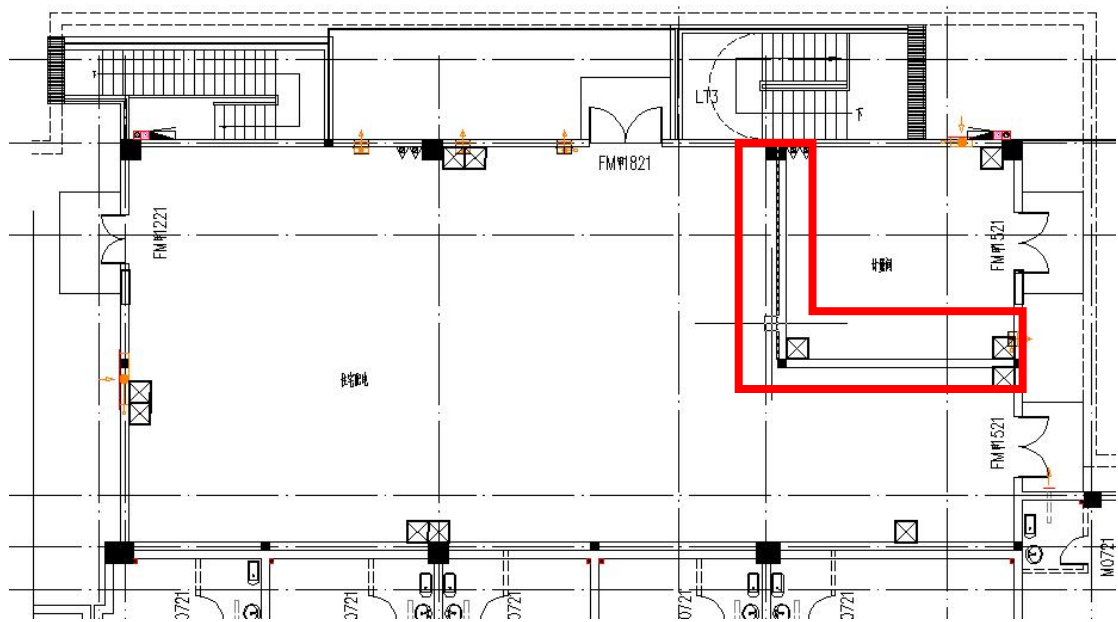
5、15#楼一层原高压配电功能间变为计量间，住宅配电与计量间墙体分割变化，建筑及计容面积不变。审批住宅配电面积 161.00 m²，高压配电面积 60.37 m²；实地测量住宅配电面积 184.20 m²，计量间面积 37.17 m²。

调整原因：该部分调整是应供电的需求，根据供电公司审批的#3 配电室土建平面图（详见下附图），为满足供电设备布置及计量装置设置，配电房内部分隔墙体局部调整，相关调整符合规范及要求。

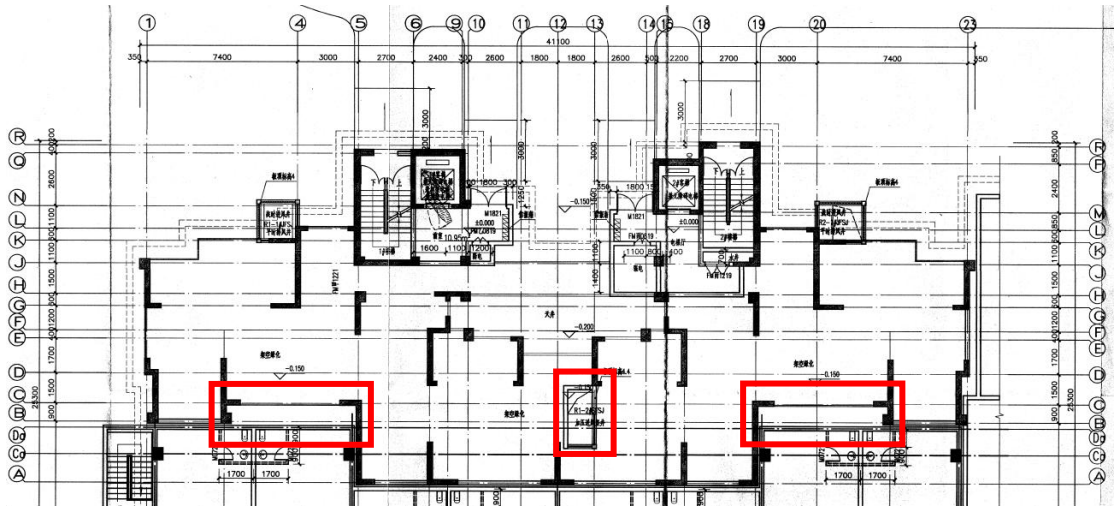
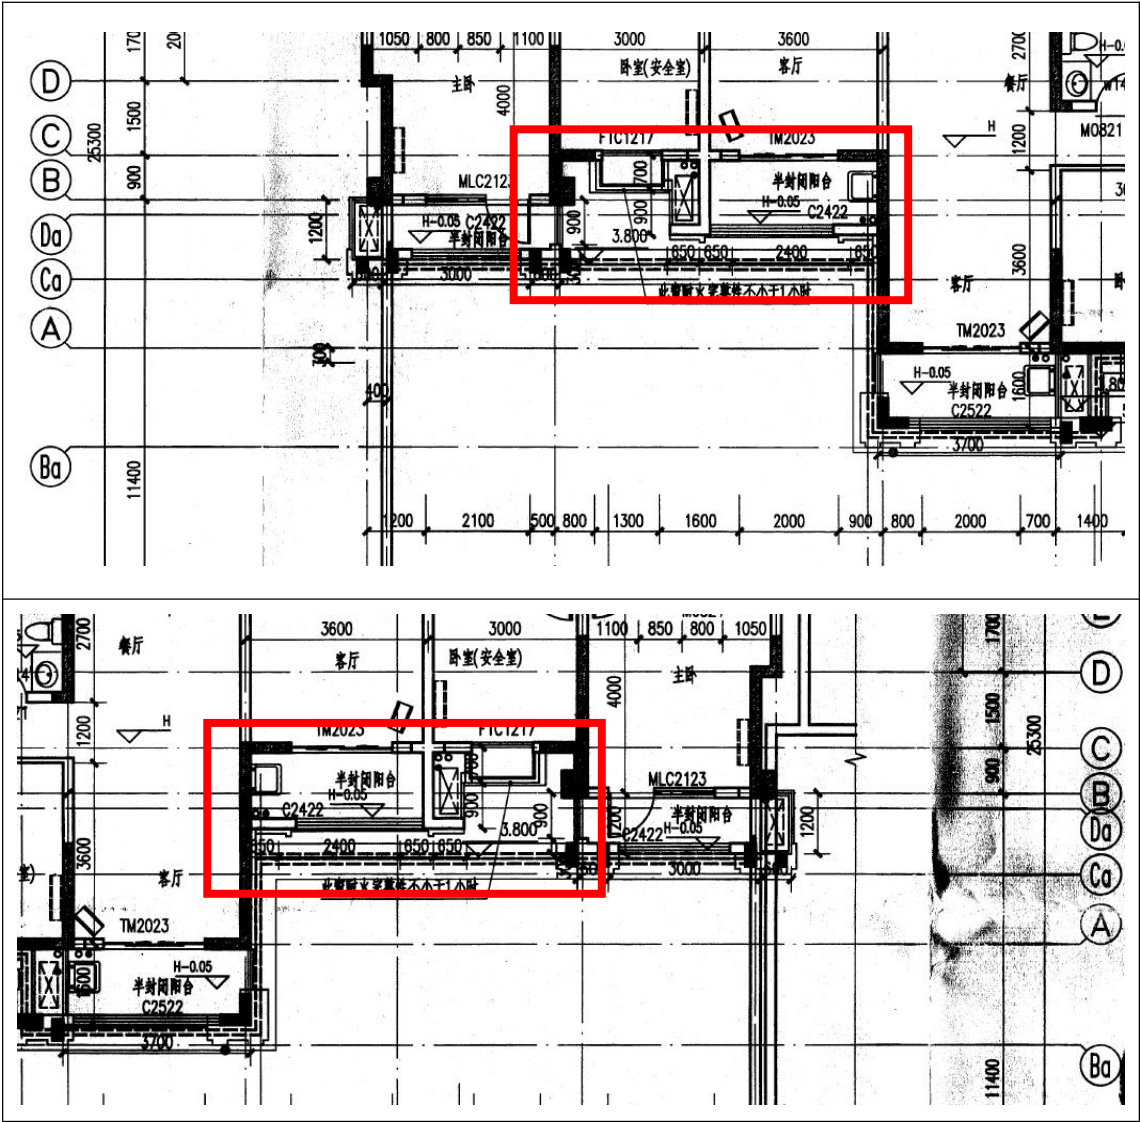
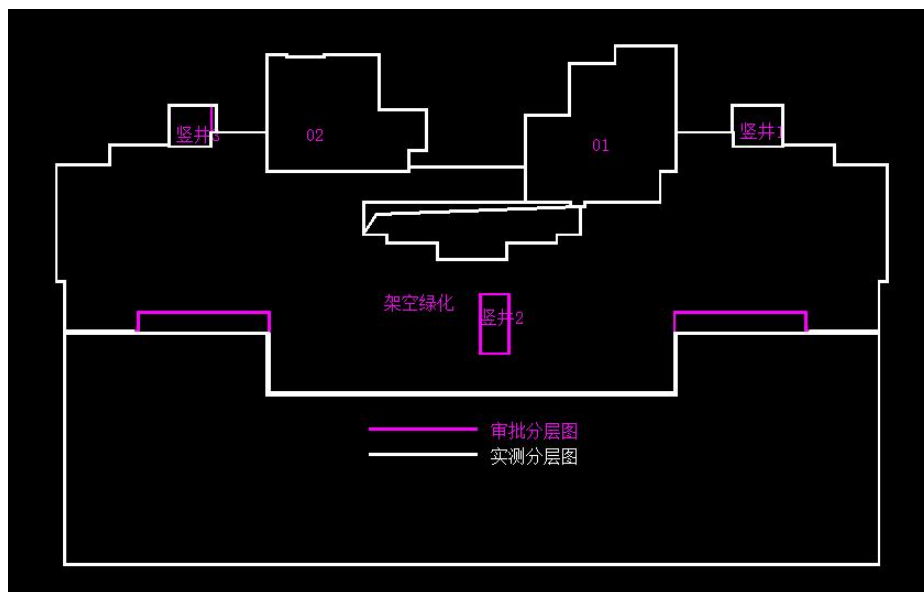
调整原因：（1）根据现场实测数据及测绘规范，竖井高度不足 2.2 米，该竖井面积归入架空范围；（2）保持现场架空层功能一致，局部架空绿化做法调整，现场局部架空绿化范围增大。

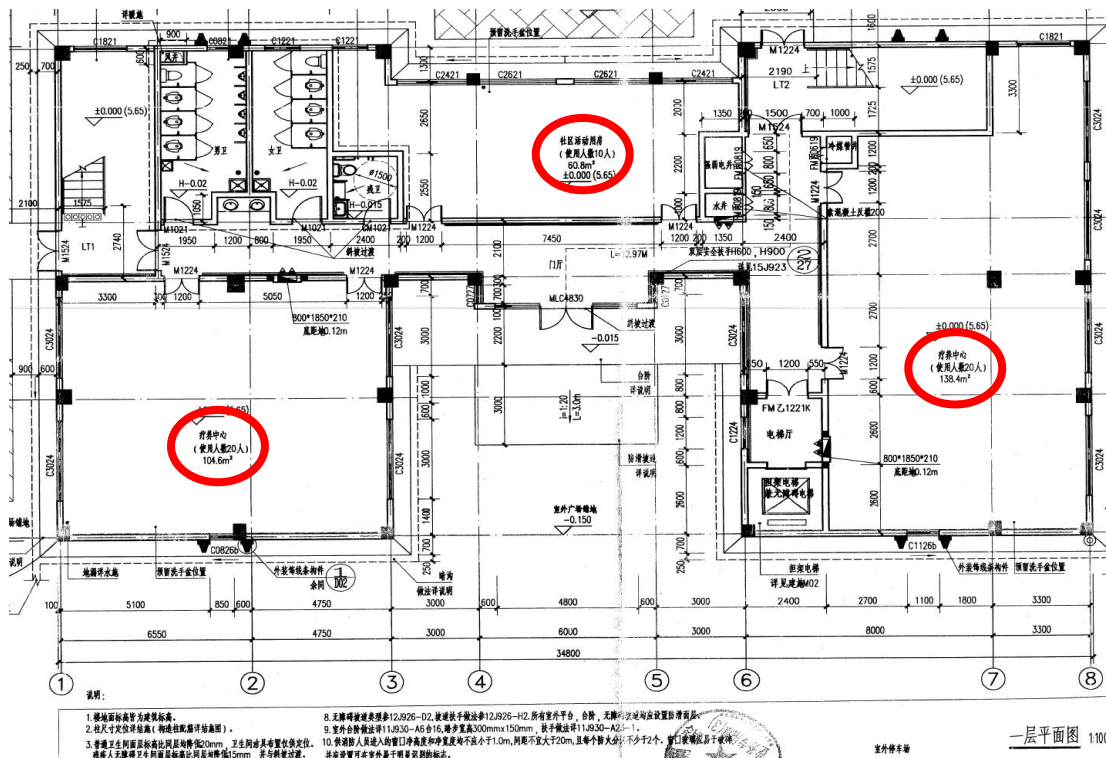
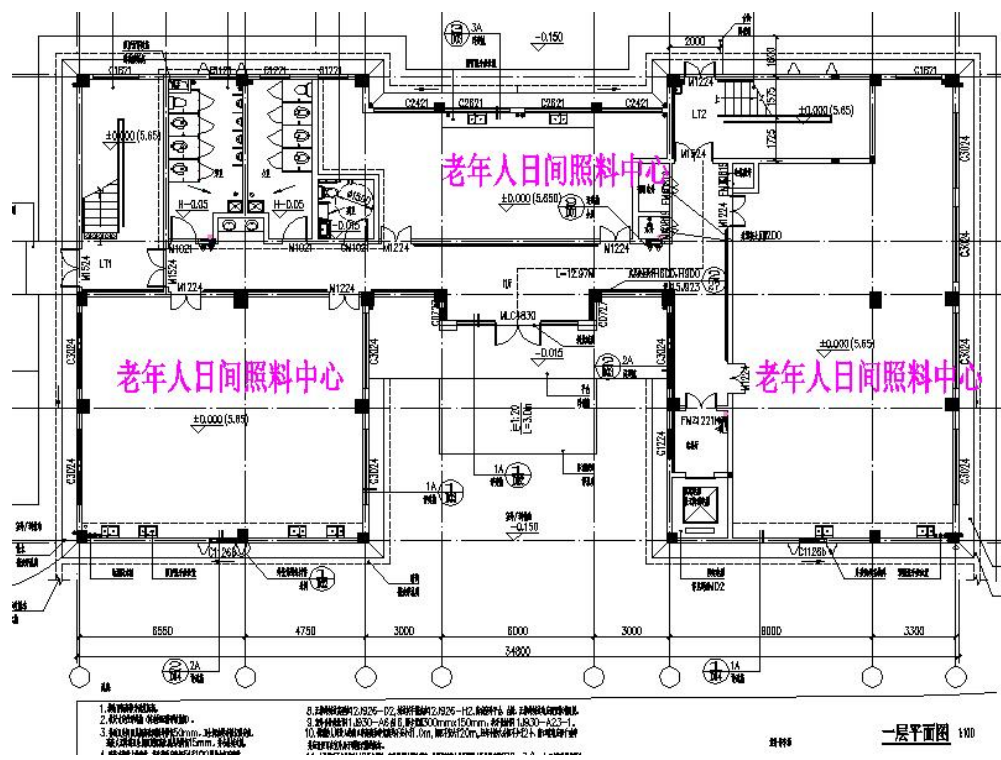
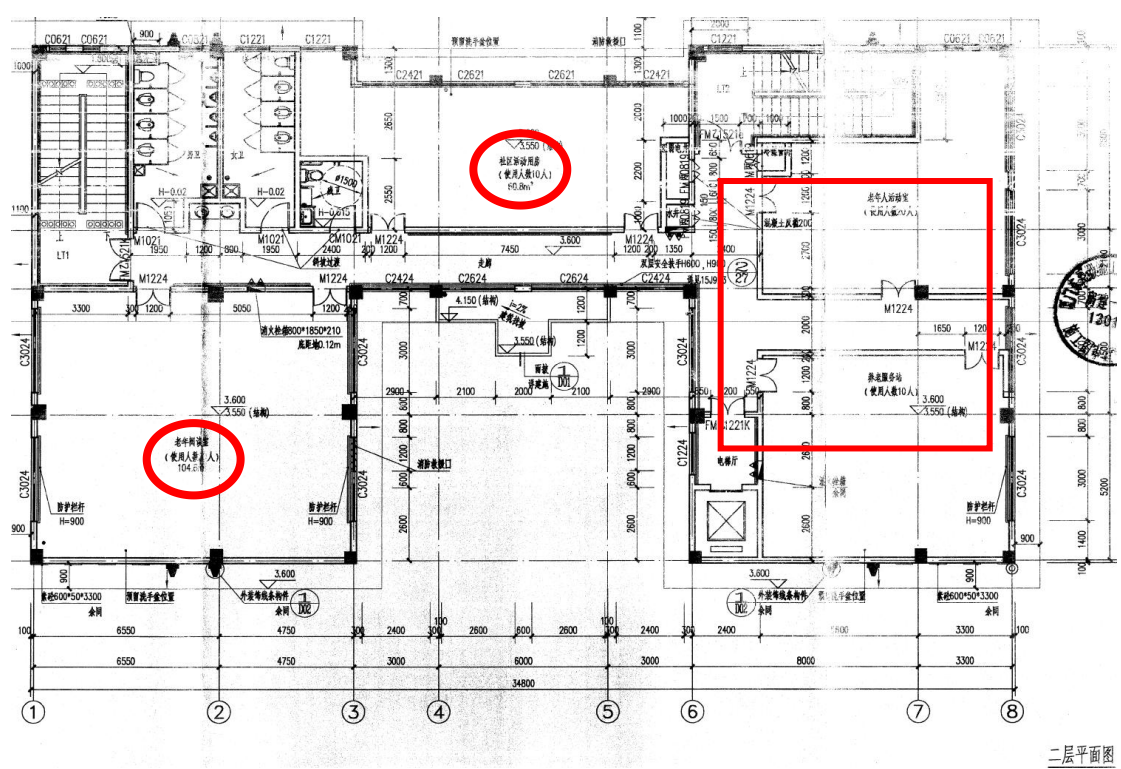
7、17#楼内部功能变更、墙体分割调整，建筑及计容面积不变。一层功能间变更；二层内部部分墙体分割调整，部分功能间变更；三层部分功能间变更。

调整原因：根据审批情况，整栋楼面积须满足配套总指标 2700 平配建要求，为满足分
项配建指标要求，局部墙体进行变更调整，同时房间功能名称修改与配建名称一致，
相关调整符合规范及要求。

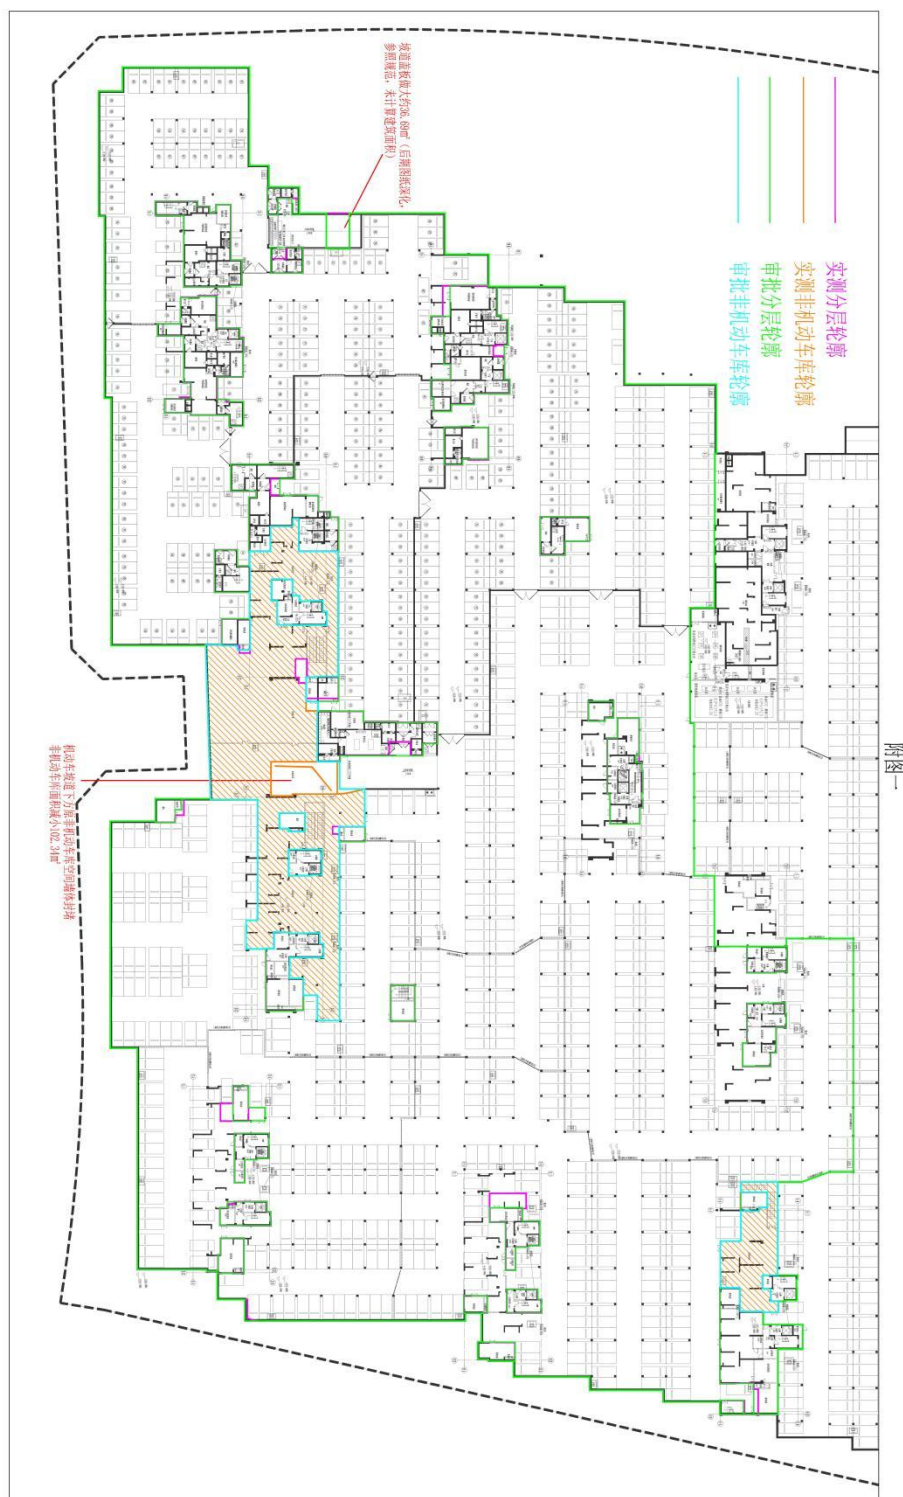
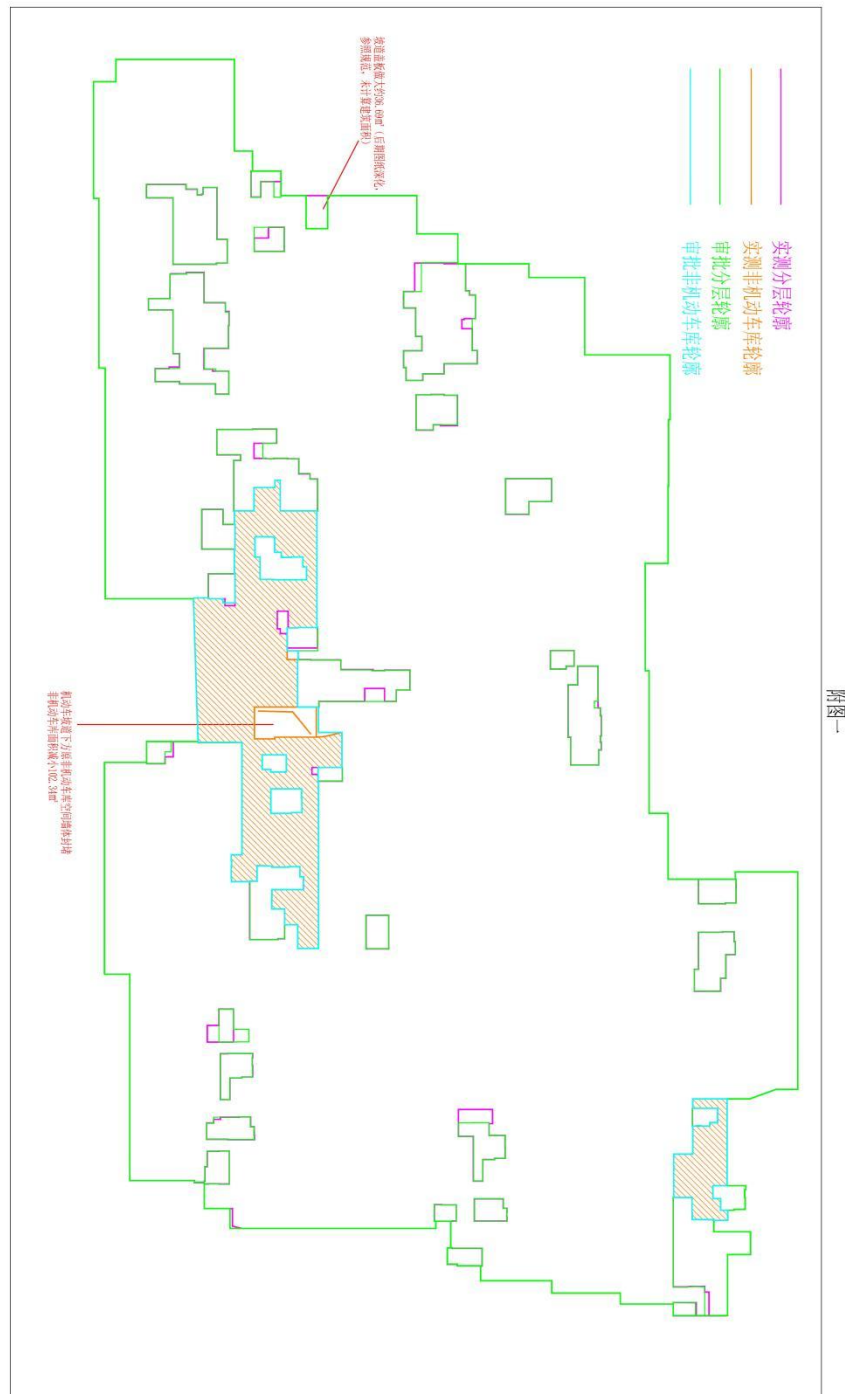
8、地下室 D-J 轴至 D-K 轴交 D-8 轴地下室坡道盖板做大约 36.69 m²（后期图纸深化，参照规范，未计算建筑面积）；D2-F 轴交 D-24 至 D-25 轴处机动车坡道下方空间实地墙体封堵，原非机动车库面积减小约 102.34 m²，地下室建筑面积减小约 102.34 m²；地下室多处设备用房墙体轮廓调整。（详见附件 1）

- （1）现场深化优化调整，根据设计结构荷载关系，从实用性上考虑遮雨防风功能，汽车坡道顶盖范围局部增大，相关调整符合规范及要求；
- （2）现场深化优化调整，因汽车坡道下方局部高度不足且不利于使用，从安全角度考虑实施空间封堵，因此缺少的非机动车指标在地上 17#楼北侧补足，相关调整符合规范及要求；
- （3）施工图深化过程中考虑结构柱墙尺寸及设备间设备安装尺寸，局部墙体调整，相关调整符合规范及要求。

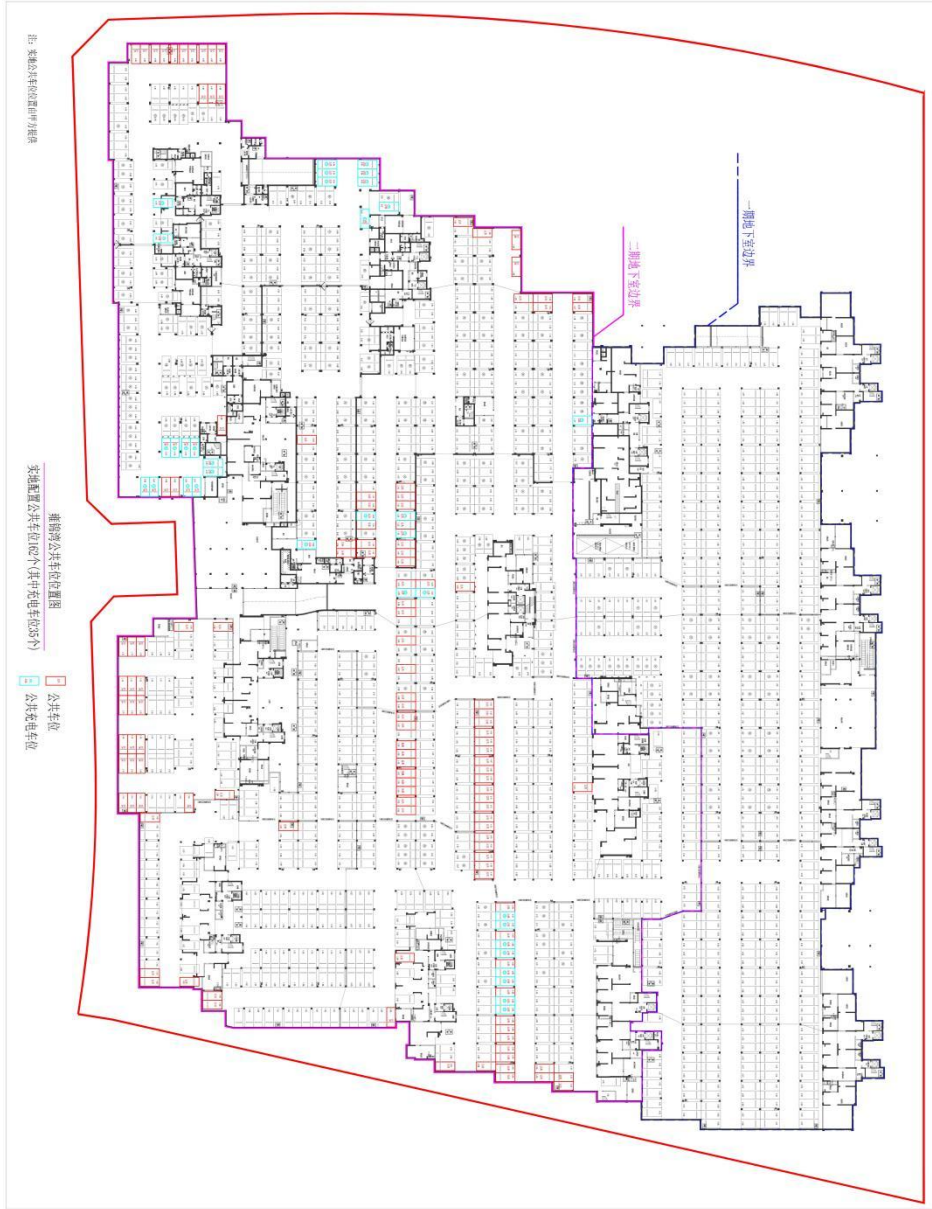
10、地面部分机动车位位置与审批位置不一致，审批应建 16 辆快充车位，未审批具体位置，实地建设 18 辆快充车位；审批地面非机动车位 24 辆，实测地面非机动车位 114 辆；地下室充电车位充电桩位置调整；地下室非机动车库面积减小，审批地下非机动车库面积 2068.94 m²（1149 辆），实测地下非机动车库面积 1940.16 m²（1077 辆）。（详见附件 3、附图 4、附图 5）

调整原因：（1）结合景观方案及现场统筹布局，优化停车路线，调整局部地上停车位位置并增加快充车位数量，调整后地上停车位及快充车位数量满足要求及审批指标。

（2）考虑地下非机动车库面积减小及地面非机动车位使用实用及便利性，地面增加非机动车位数量，调整后非机动车位满足要求及审批指标。

（3）根据项目整体供电方案及已售车位情况，结合地下停车位整体布局，调整地下充电桩停车位位置，调整后充电桩停车位数量满足要求及审批指标，且与已销售车位情况及营销对外输出情况保持一致。

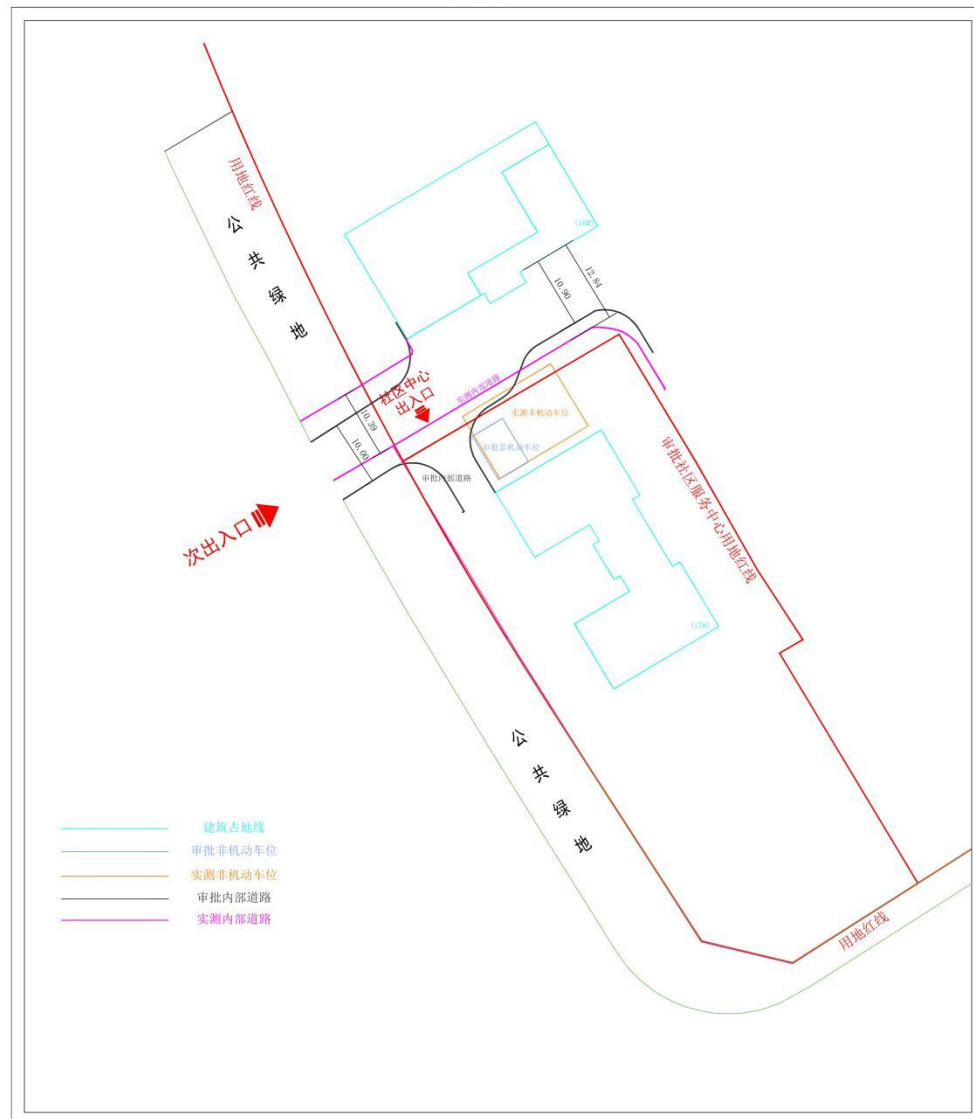
附图八

13、西侧次出入口内部道路轮廓调整，审批道路宽度 10.00m，实测道路宽度 10.39m。
(详见附图 8)

调整原因：此处调整更便于住户出行及社区服务中心地面非机动车位扩充，由此西侧次出入口通道向北侧移位，调整后道路更加笔直且道路宽度增加 **0.39m**，更利于车行等，本次调整符合相关规定及要求。
