平潭综合实验区自然资源与生态环境局关于 英鑫国际（一期、二期）变更及整体项目 竣工规划条件核实公示

实地建设与规划审批不一致对比分析（一期）

实地建设与规划审批不一致对比分析（二期）

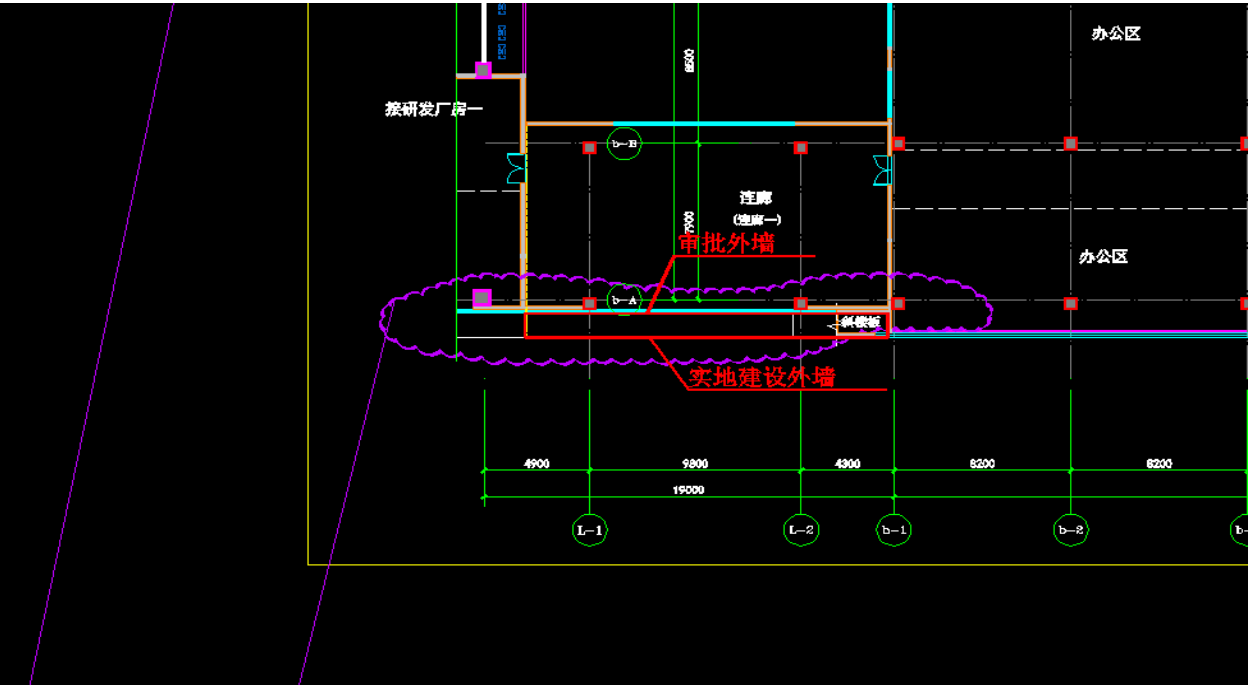
2、研发厂房一三层 a-2 轴至 a-6 轴交 a-A 轴研发车间南侧外墙往南侧外扩 1.20m，研发车间做大；建筑面积及计容面积均增大约为：33.27 m²。

说明：该区域根据实际使用需求并结合整体建筑外轮廓，进行优化调整，导致该区域建筑面积略有增大。

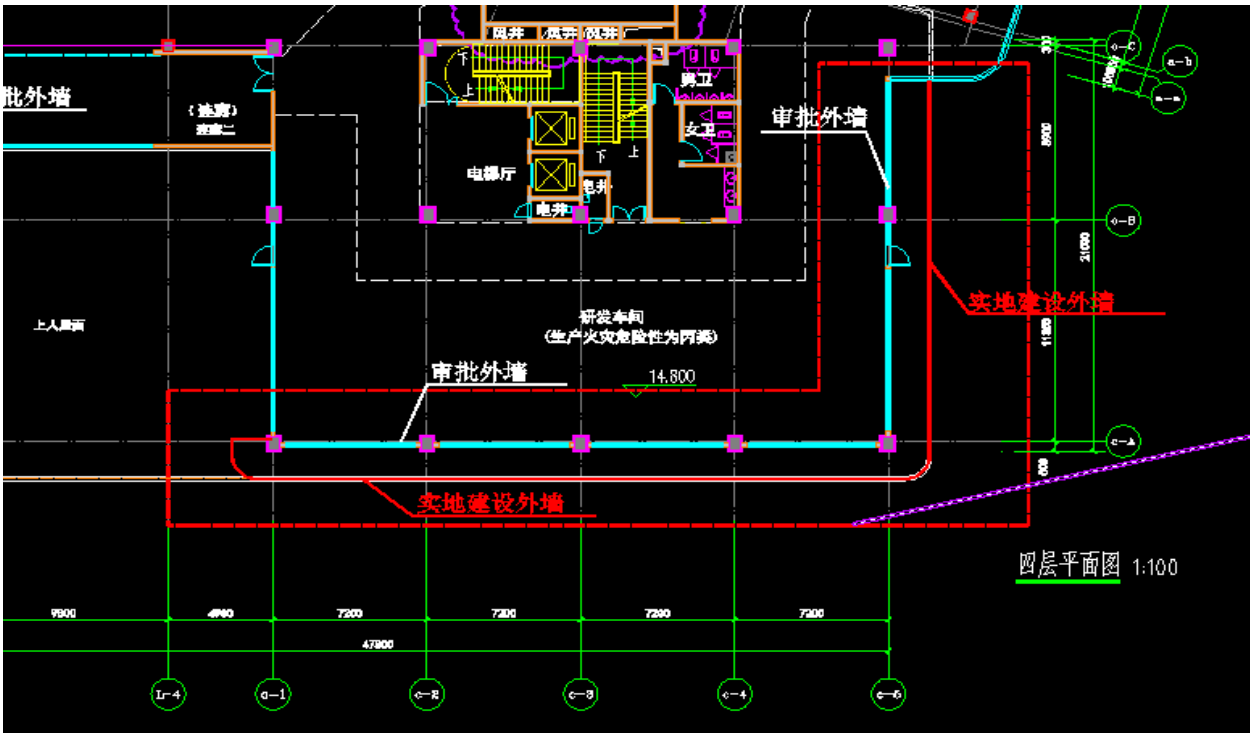
7、研发厂房二四层 b-9 轴交 c-1 轴至 c-C 轴连廊与研发车间分隔墙往北侧位移 40cm，连廊变大，研发车间变小；总面积不变。

说明：此处为现场施工误差。

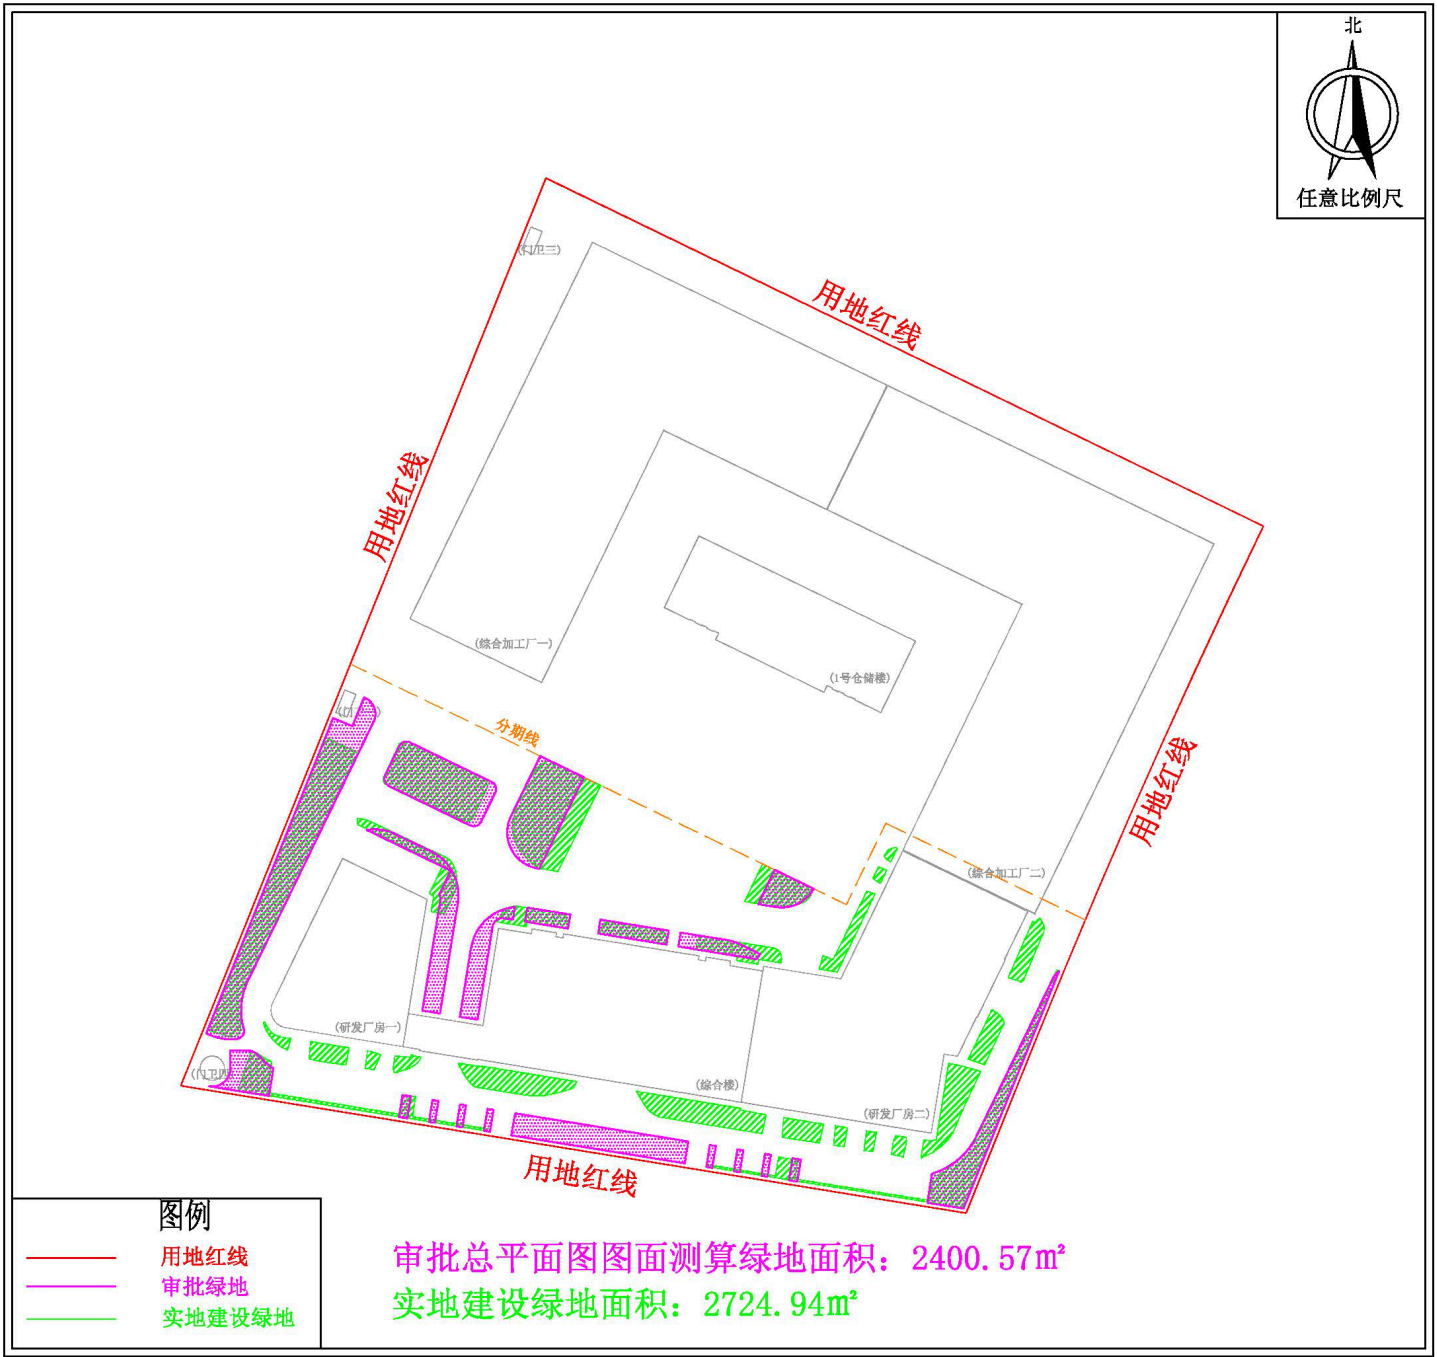
英鑫国际一期（变更）绿地实地建设与审批不一致对比

审核内容	审批情况	实际建设情况	备注
	2400.57 m ² (一期总平面图图面测算)	2724.94 m ² (一期)	分期建设,部分绿地建设位置实地 与审批不一致
	4125.5 m ² (一期二期(汇总))

说明：园区总体绿化布局因室外景观深化设计，对绿化分布位置进行调整，调整后总绿化面积及绿地率满足规划审批需求。

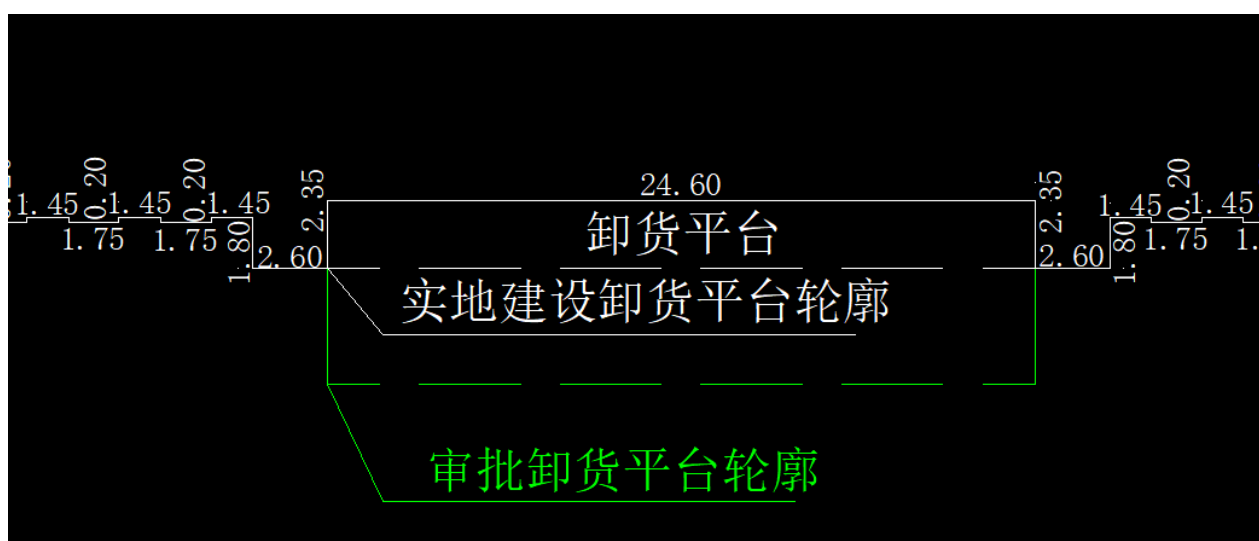
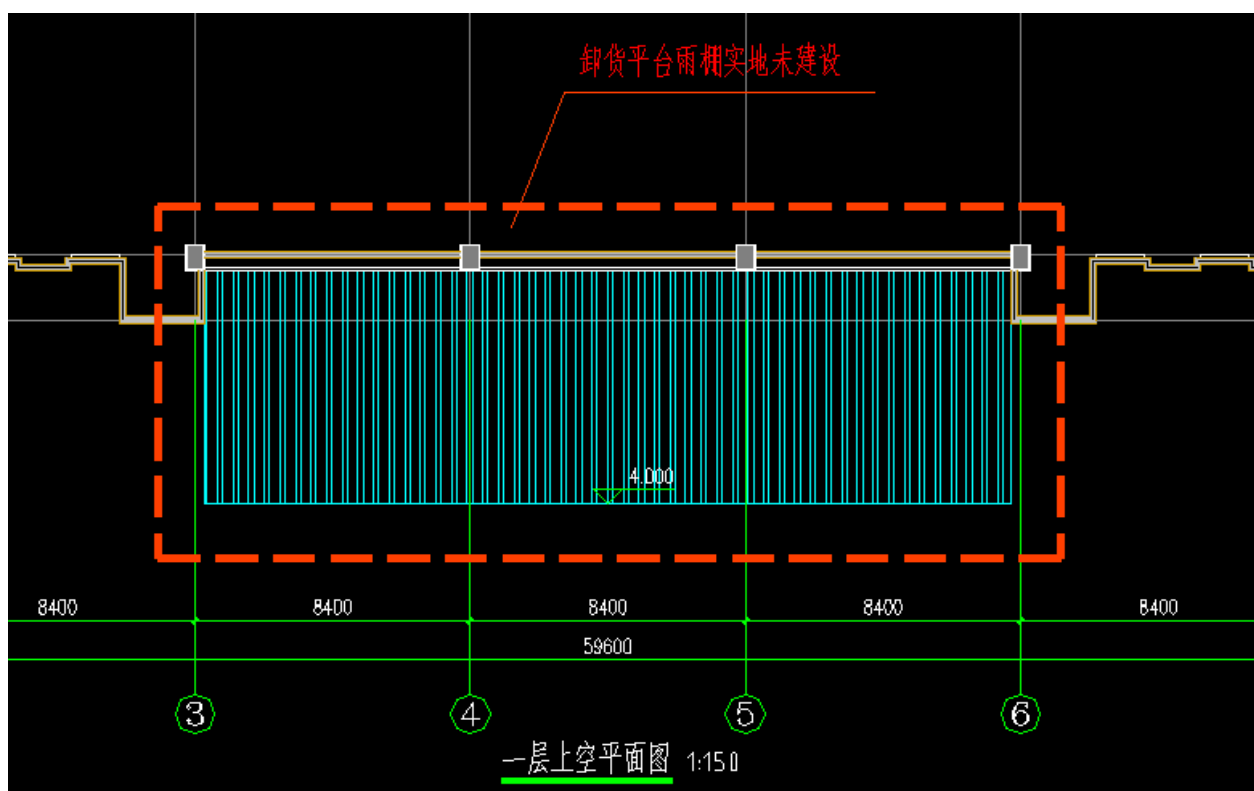
1、1号仓储楼一层上空3轴至6轴交A轴卸货平台盖板（雨棚）实地未建设，占地面积不变，建筑面积及计容面积均减少约为：44.89 m²。

说明：因考虑远期扩展需求，取消施工。

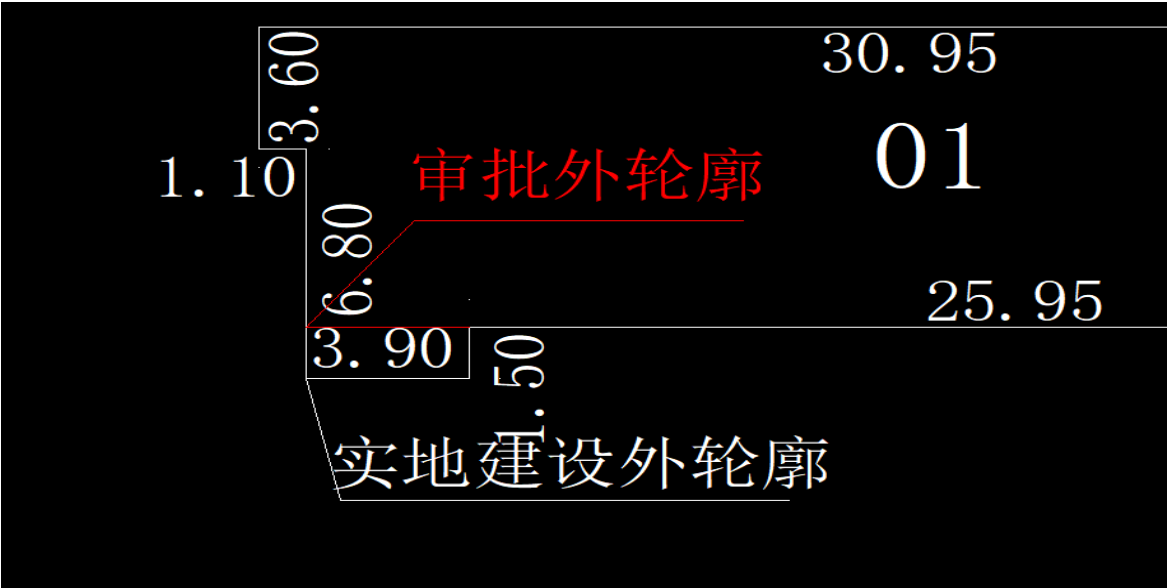
2、综合加工厂一屋顶层 1-6 轴交 1-N 轴排烟机房外墙向南侧外扩 1.50m，建筑面积、计容面积面积均增大约为：5.85 m²。

说明：风机房轮廓应实际风机设备安装需要扩展部分屋顶面积。

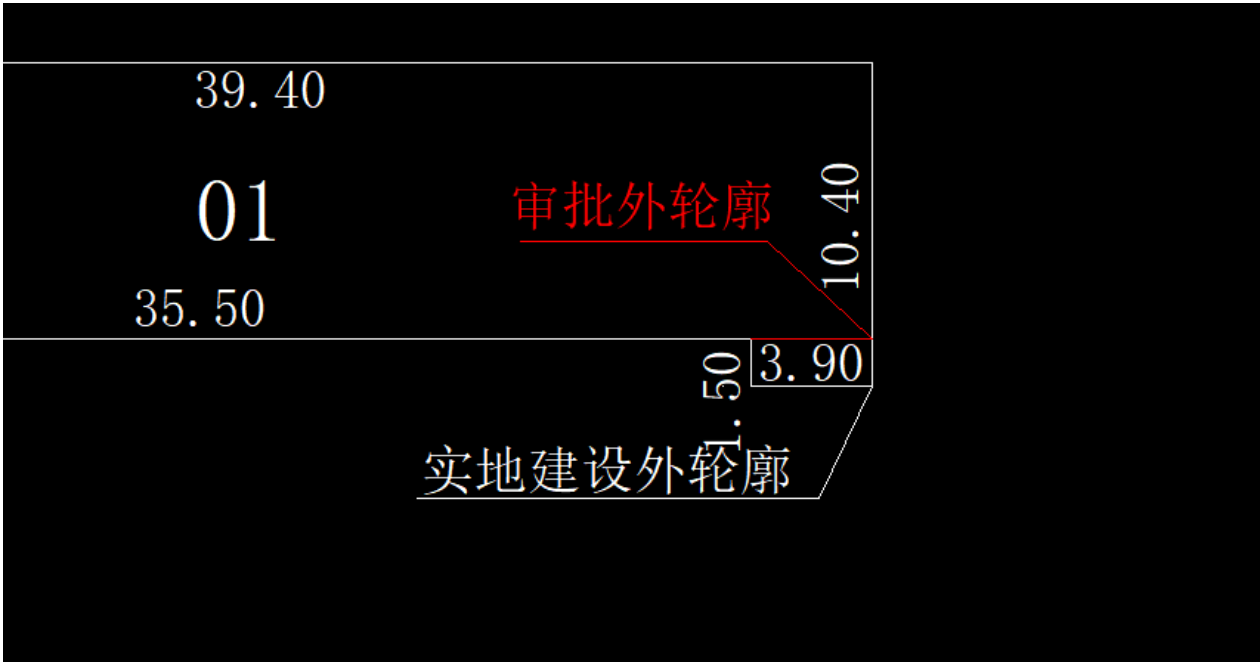
3、综合加工厂二屋顶层 2-6 轴交 2-N 轴预留通风设备房外墙向南侧外扩 1.50m，建筑面积、计容面积面积均增大约为：5.85 m²。

说明：风机房轮廓应实际风机设备安装需要扩展部分屋顶面积。

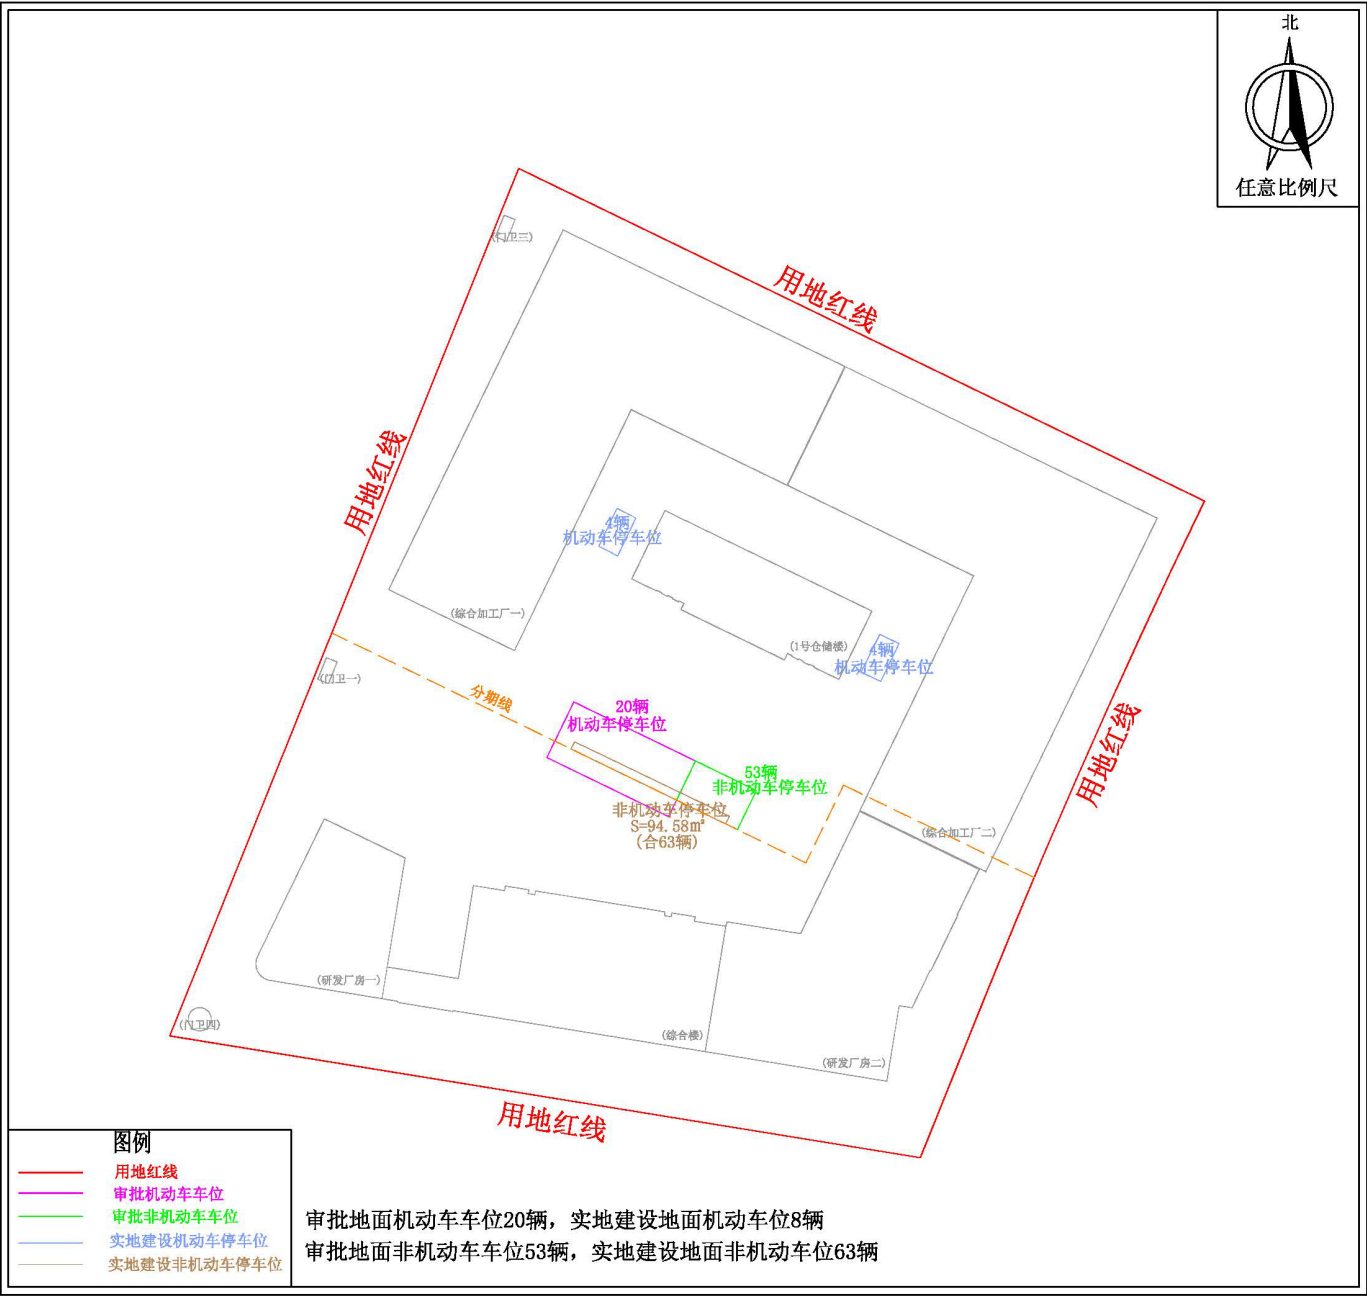
英鑫国际二期（变更）地面车位实地建设与审批不一致对比

审核内容	审批情况 (二期)	实际建设情况 (二期)	备注
地面机动车停车位合计	20 辆	8 辆	/
地面非机动车停车位合计	53 辆	63 辆 (面积 94.58 m²)	实测地面非机动车位面积按 1.5 m²/辆折算

说明：园区总体停车位因室外景观深化设计，对停车位布置位置调整，一期二期整体数量满足规划审批需求。

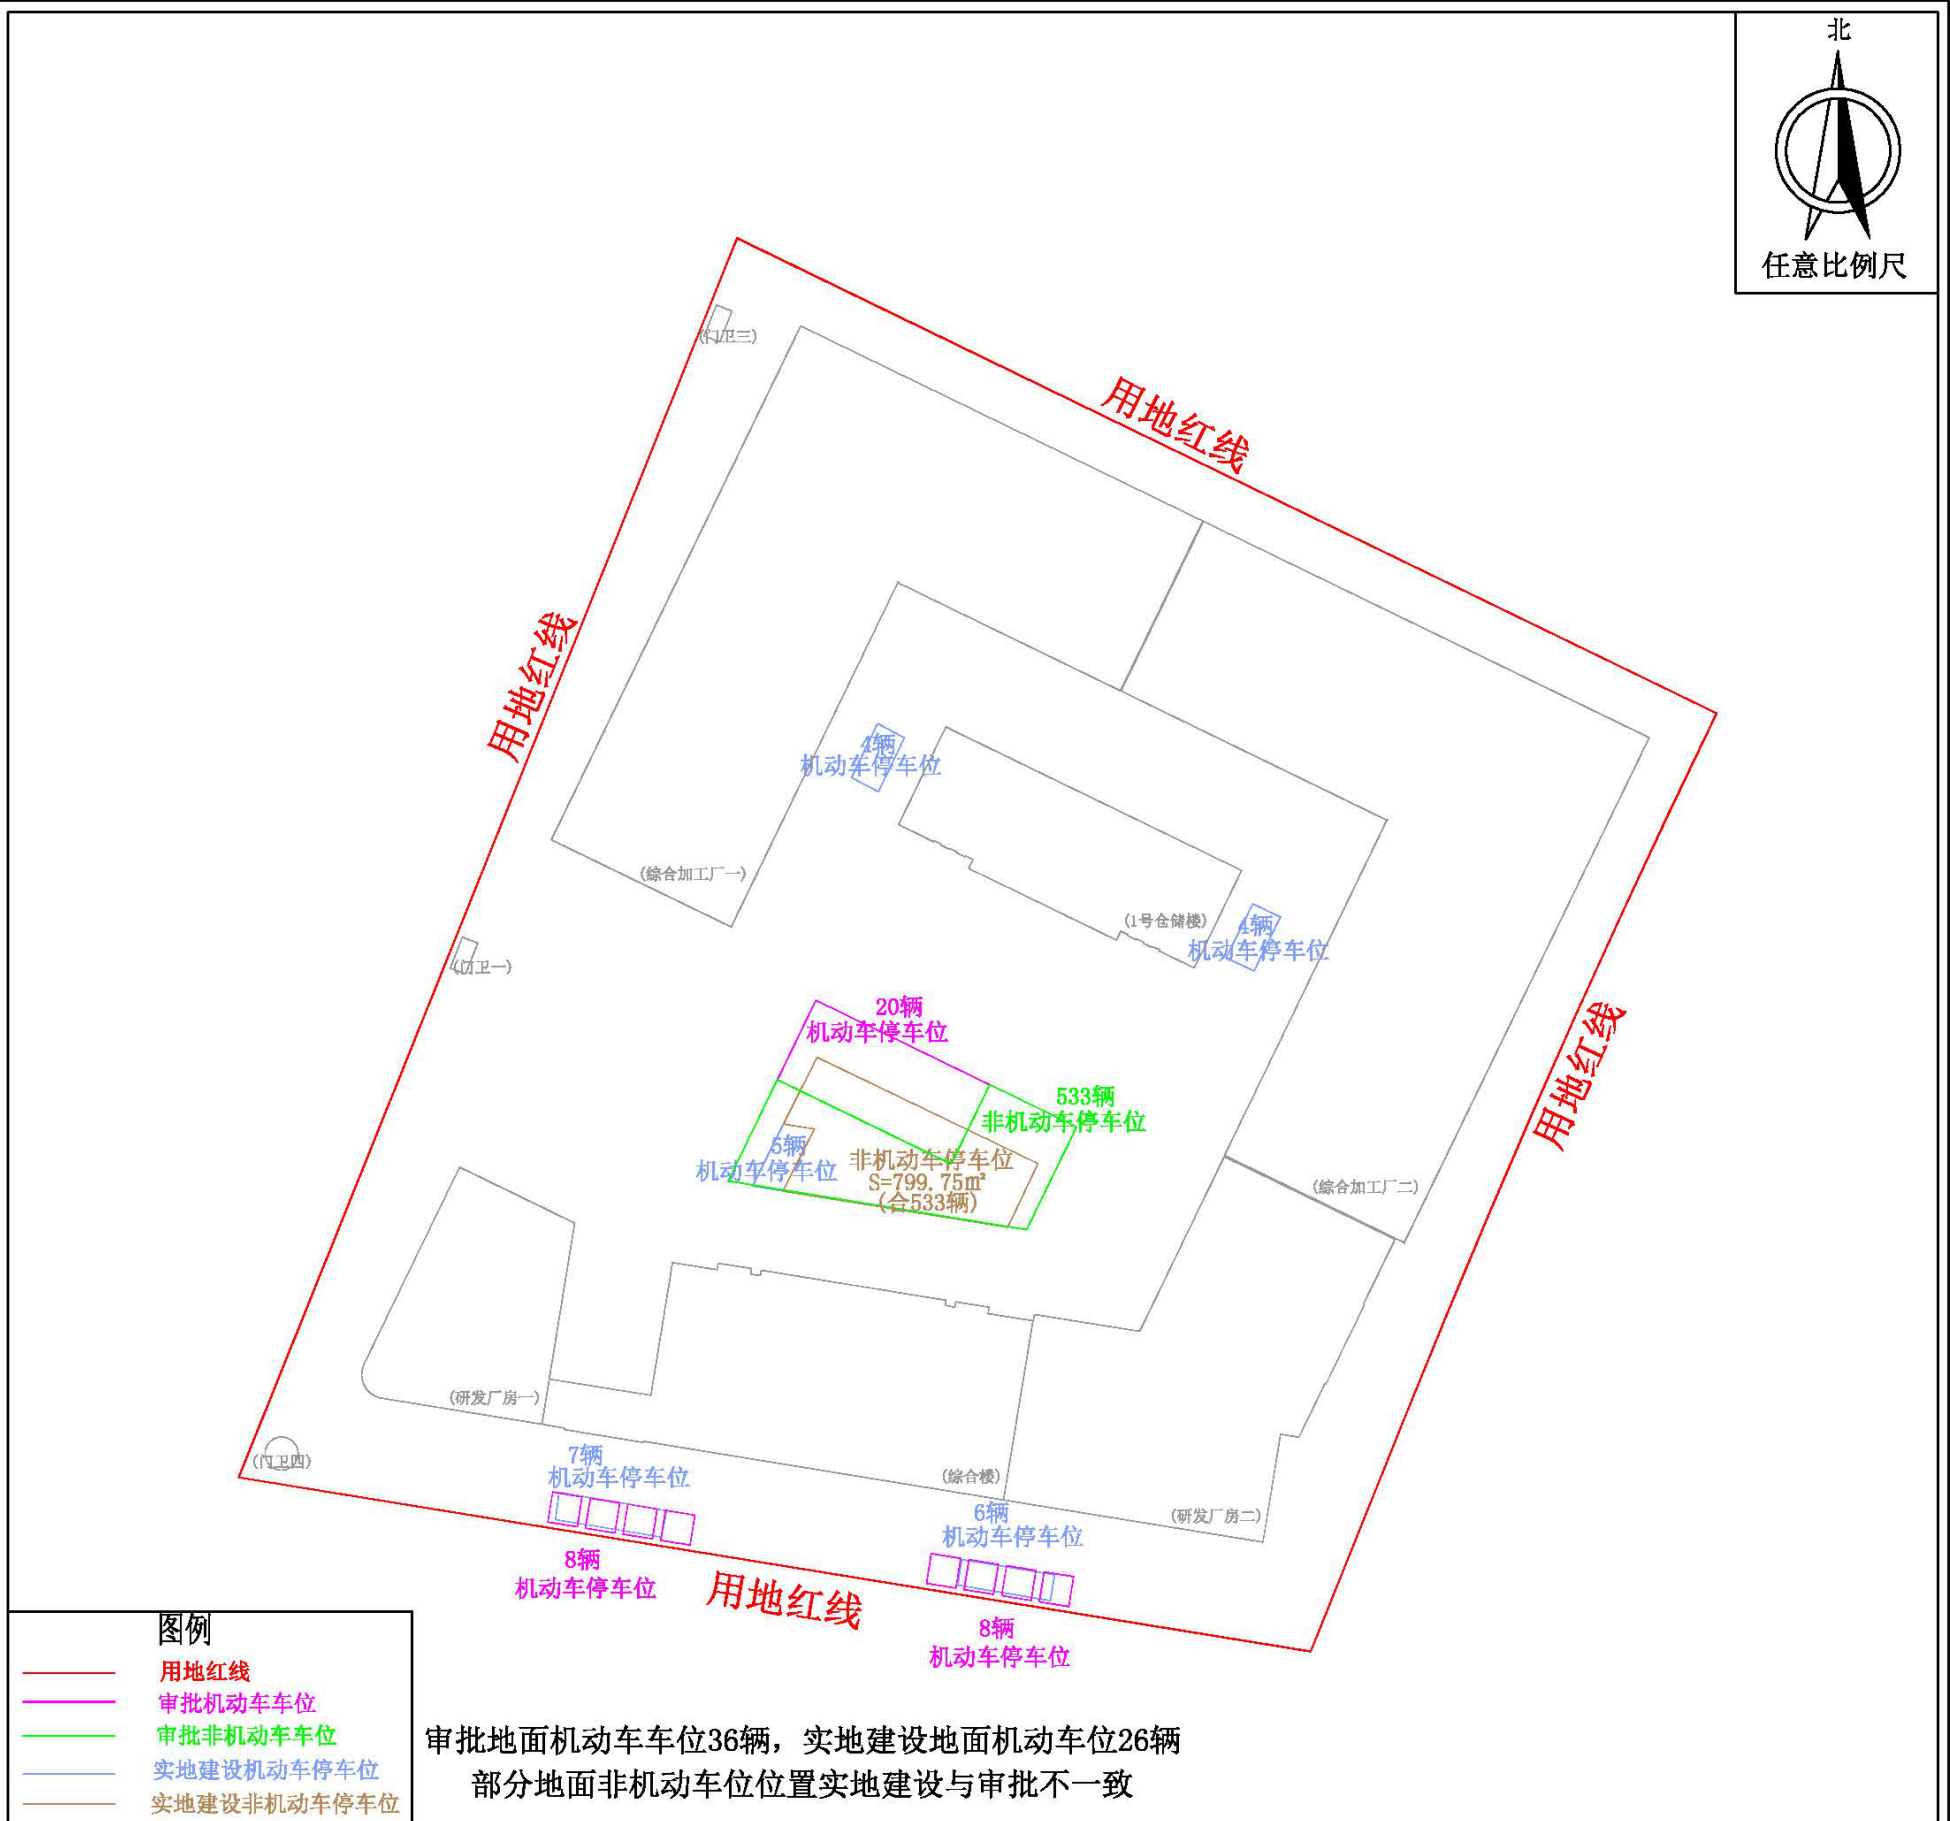
英鑫国际一期二期（变更）地面车位实地建设与审批不一致对比

审核内容	审批情况 (一期二期)		实际建设情况 (一期二期)	备注
机动车停车位合计	120 辆 (总平面图指标)		121 辆	地下 24 辆充电车位充电桩实地未安装
	地面机动车停车位	16 辆 (总平面图指标)	26 辆	
	地下机动车停车位	84 辆 (总平面图指标)	95 辆	
		95 辆 (方案文本地下室图面测算)		
非机动车停车位合计	533 辆 (总平面图指标)		533 辆 (面积 799.75 m ²)	实测地面非机动车位面积按 1.5 m ² /辆折算

说明：园区总体停车位因室外景观深化设计，对停车位布置位置调整，整体数量满足规划审批需求。

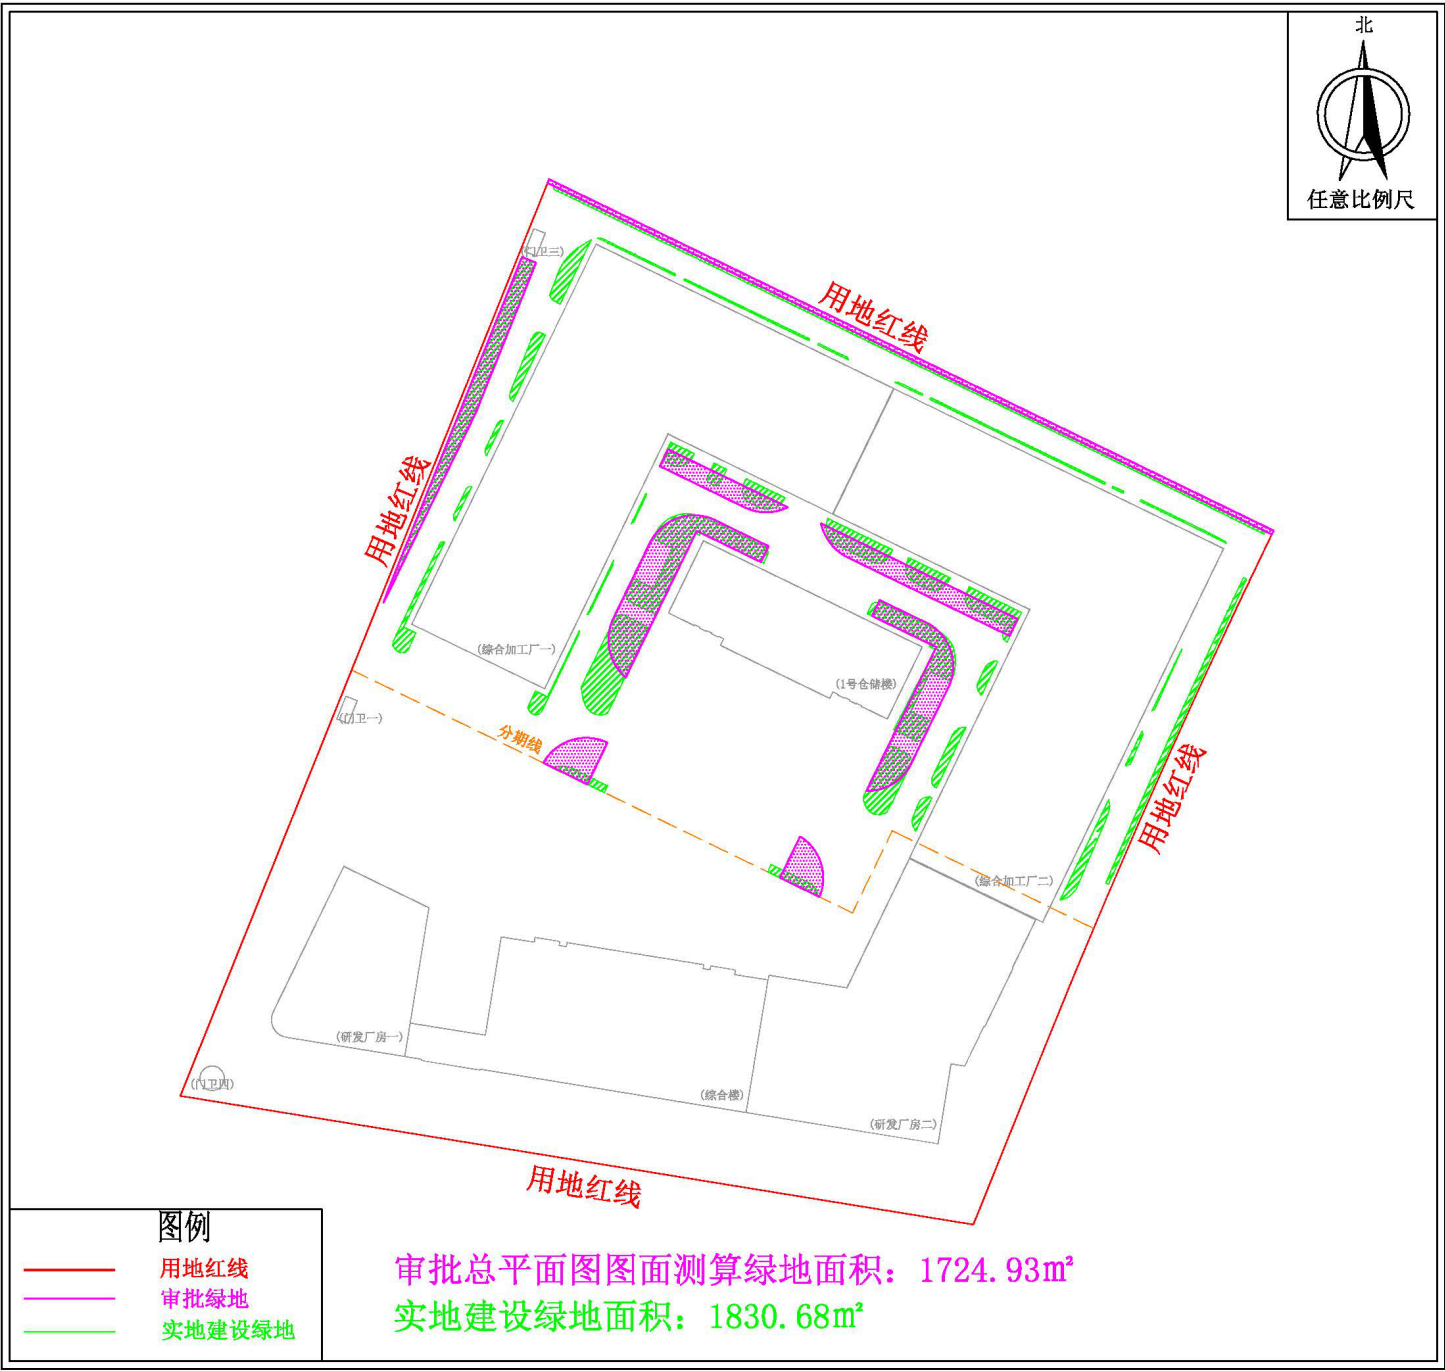
英鑫国际二期（变更）绿地实地建设与审批不一致对比

审核内容	审批情况	实际建设情况	备注
	1724.93 m ² (二期总平面图图面测算)	1830.68 m ² (二期)	分期建设,部分绿地建设位置实地与审批不一致
	4125.5 m ² (一期二期(汇总))	4555.62 m ² (一期二期(汇总))	部分绿地建设位置实地与审批不一致

说明：园区总体绿化布局因室外景观深化设计，对绿化分布位置进行调整，调整后总绿化面积及绿地率满足规划审批需求。
