平潭综合实验区自然资源与生态环境局关于 金顺新光明城（一期、二期）及整体项目 竣工规划条件核实公示

金顺新光明城（一期）实地建设与规划审批 不一致对比分析

金顺新光明城(二期)实地建设与规划

不一致对比分析

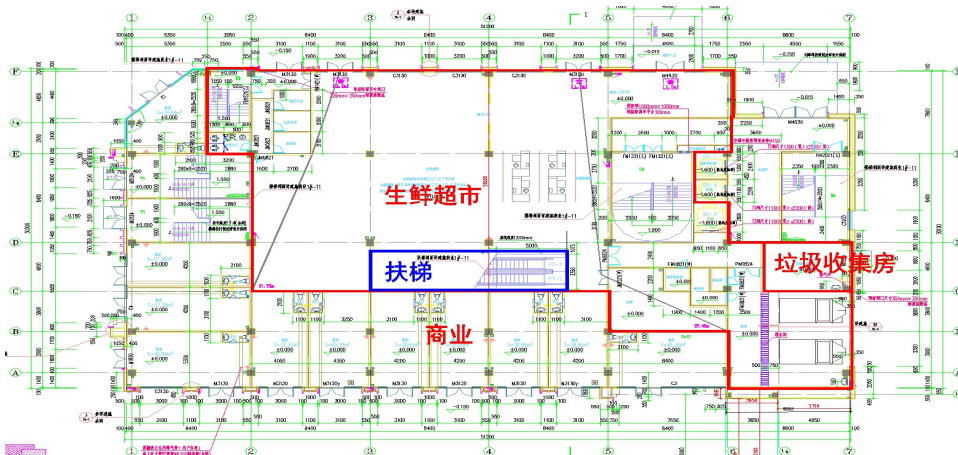
1、商业 1#楼一层 1 轴至 4 轴交 A 轴至 D 轴，生鲜超市南侧与商业分隔墙未施工，商业内部隔墙未施工，6 轴至 7 轴交 C 轴至 D 轴垃圾收集房西侧隔墙未施工；暂按审批进行分隔计算。

调整原因：建设单位承诺于 2025 年 12 月 31 日前，按照商业楼商铺分户隔墙按照权界钉位置砌筑墙体，不影响项目整体规划。

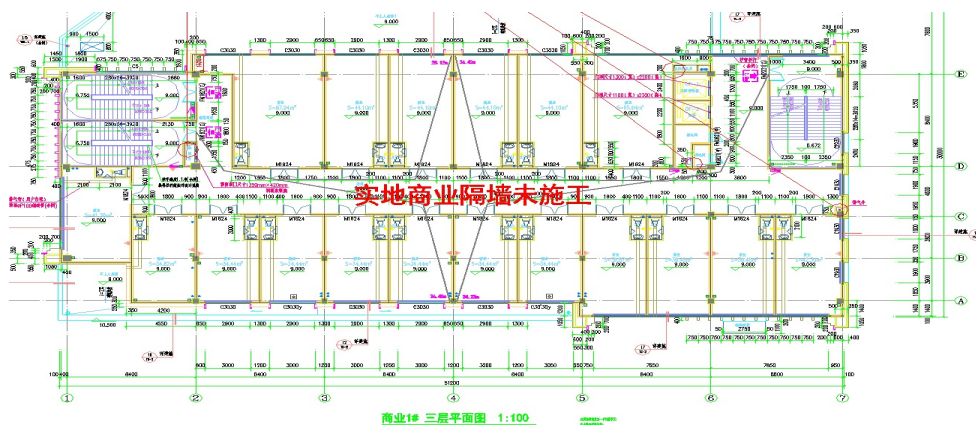
图 3.1

2、商业 1#楼二层至五层、商业 2#楼二至三层、商业 3#楼二至三层、商业 5#楼二至三层业内部隔墙均未施工，总面积不变（如图 3.1 为 1#商业三层平面图）。

调整原因：建设单位承诺于 2025 年 12 月 31 日前，按照商业楼商铺分户隔墙按照权界钉位置砌筑墙体，不影响项目整体规划。

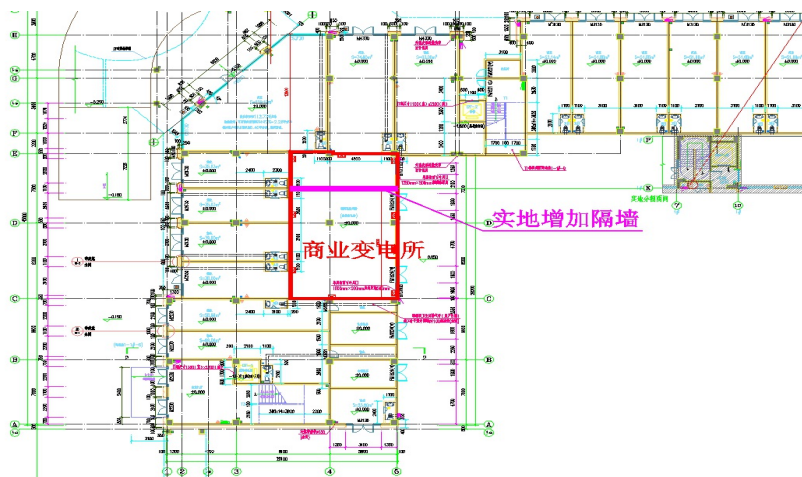
图 4.1

3、商业 1-1#楼一层 4 轴至 5 轴交 C 轴至 D 轴处的地面设备用房(商业变电所)内部增加隔墙，实地分割为两间，总面积不变（如图 4.1）。

调整原因：根据电力深化图纸，供电需要，实地增加隔墙。

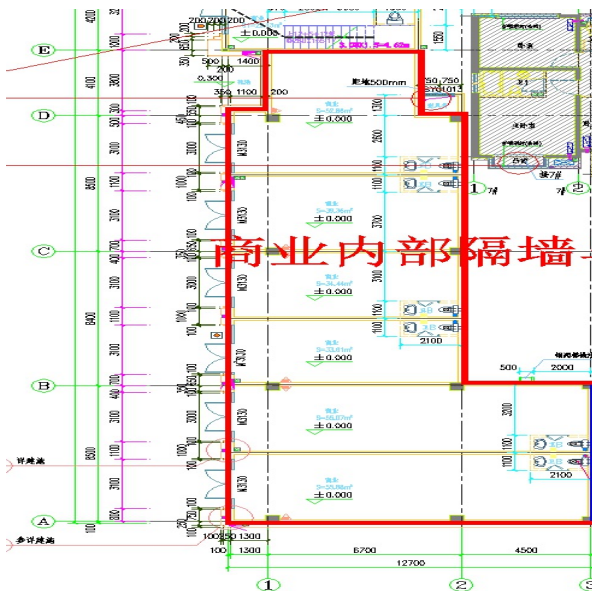
4、商业 7-1#楼一层审批为商业,实地建设为售楼部（商业内部隔墙与审批不一致），总面积不变。

调整原因：建设单位承诺于 2025 年 12 月 31 日前，按照商业楼商铺分户隔墙按照权界钉位置砌筑墙体，但不影响项目整体规划。

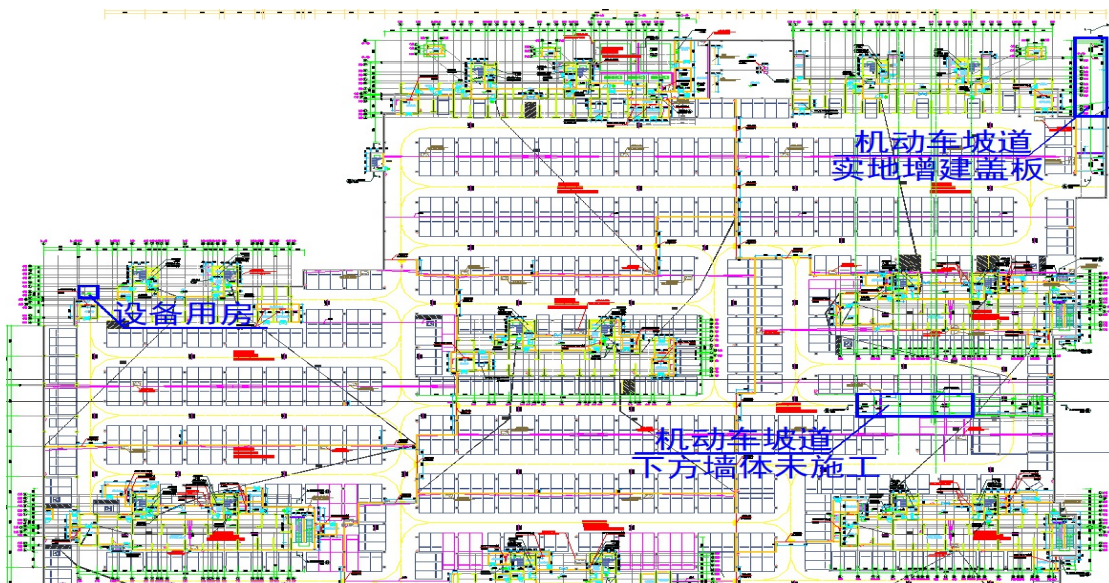
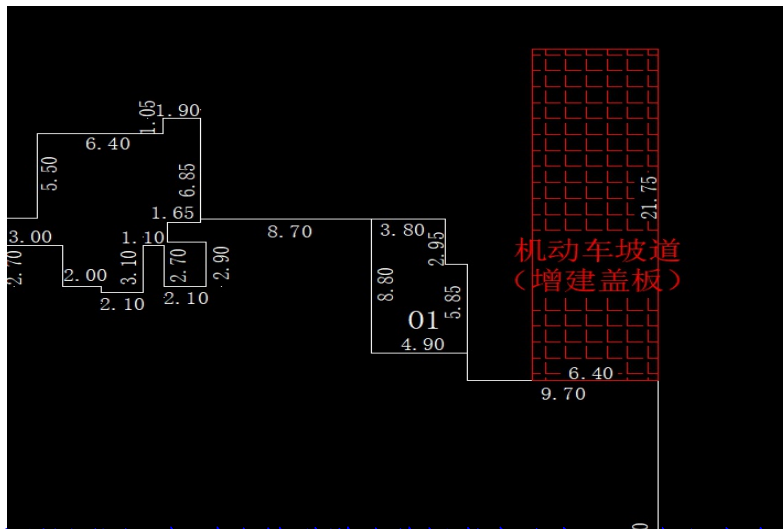
机动车坡道实地增建盖板（不计建筑面积）

5、地下室 71 轴至 72 轴交 TD 轴至 QD 轴处机动车坡道实地增建盖板（面积为 139.20 平方米,不计建筑面积）；47 轴至 58 轴交 LC 轴至 HC 轴机动车坡道下方墙体未施工,坡道下方空间部分净高大于 2.1m,导致机动建筑面积增加 31.78 平方米；(6#)1 轴至 2 轴交 L 轴至 H 轴审批为机动车库，实地围合成设备用房，导致设备用房建筑面积增加 12.51 平方米，机动车库面积减少 12.51 平方米。

调整原因：机动车坡道增建盖板考虑业主雨天出行安全，坡道打滑，以及防汛等问题，进行了深化设计增建了盖板。

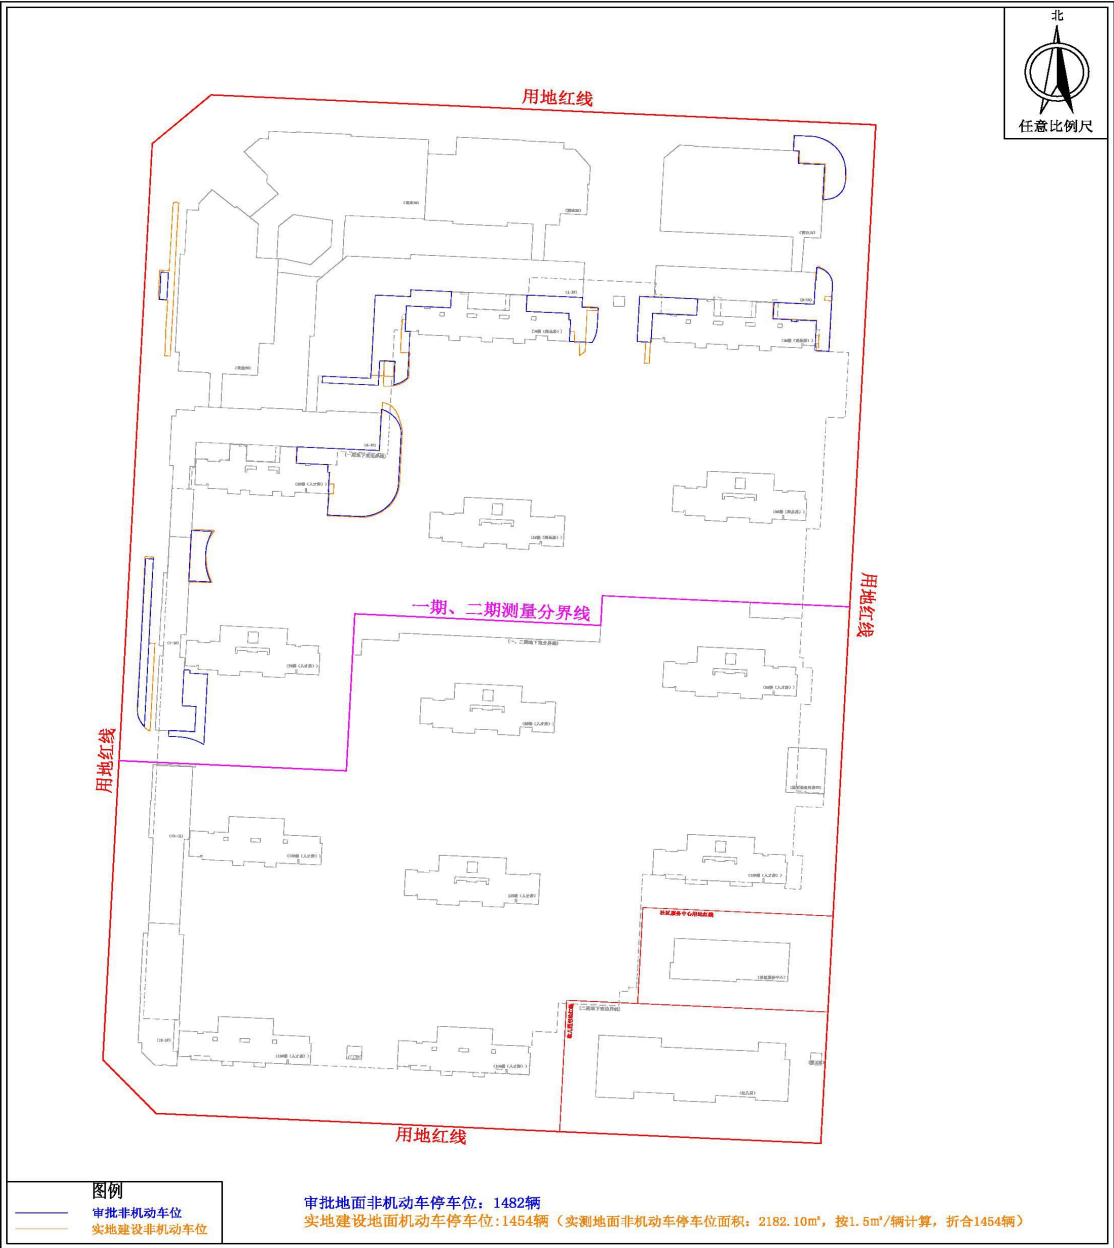
金顺新光明城（一期）地面车位实地建设与审批不一致对比

审核内容	审批情况 (一期)	实际建设情况 (一期)	备注
地面非机动车停 车位合计	1482 辆 (审批总平面图图面测算)	1454 辆 (面积 2182.10 m ²)	实测地面非机动车位 面积按 1.5 m ² /辆折 算

调整原因：地面非机动车停车位一、二期统筹整体考虑，进行了调整，一、二期实地建设地面非机动车停车位数量及面积满足设计规划要求。

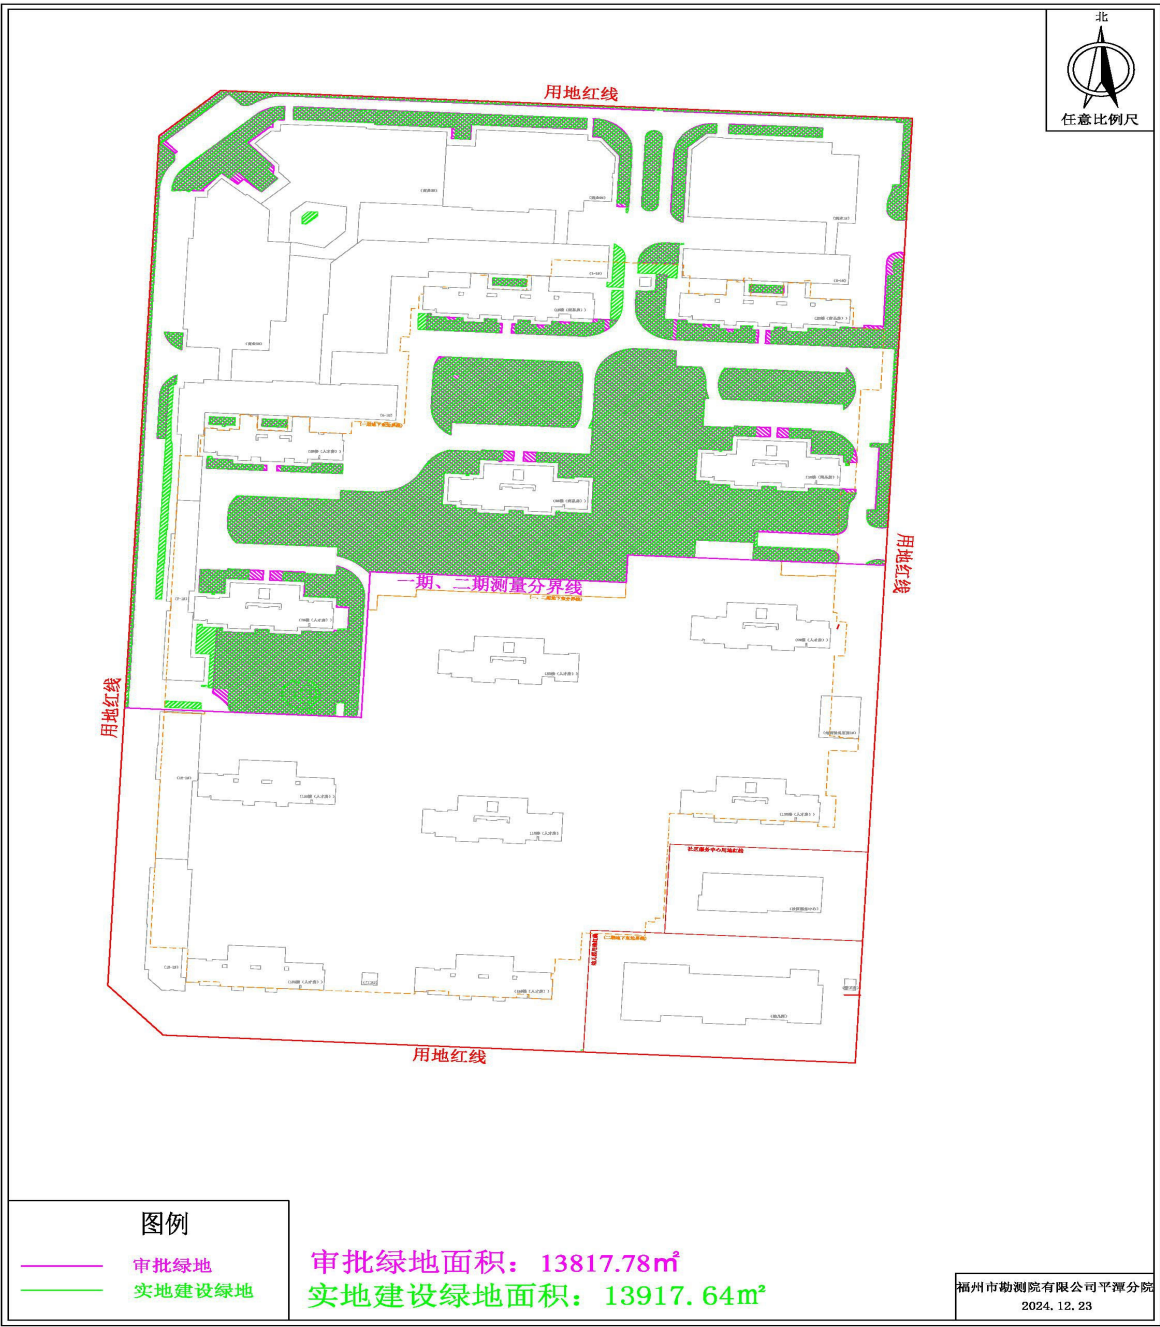
金顺新光明城（一期）绿地实地建设与审批不一致对比

审核内容	审批情况	实际建设情况	备注
	13817.78 m ² (一期审批总平面图图面测算)	13917.64 m ² (一期)	分期建设，部分绿地建设位置实地与审批不一致
	28551 m ² (一期二期(汇总)审批总平面图指标)

调整原因：因一、二期景观绿化经过专业深化设计，进行部分调整，一、二期实地建设绿地面积满足审批绿地面积。

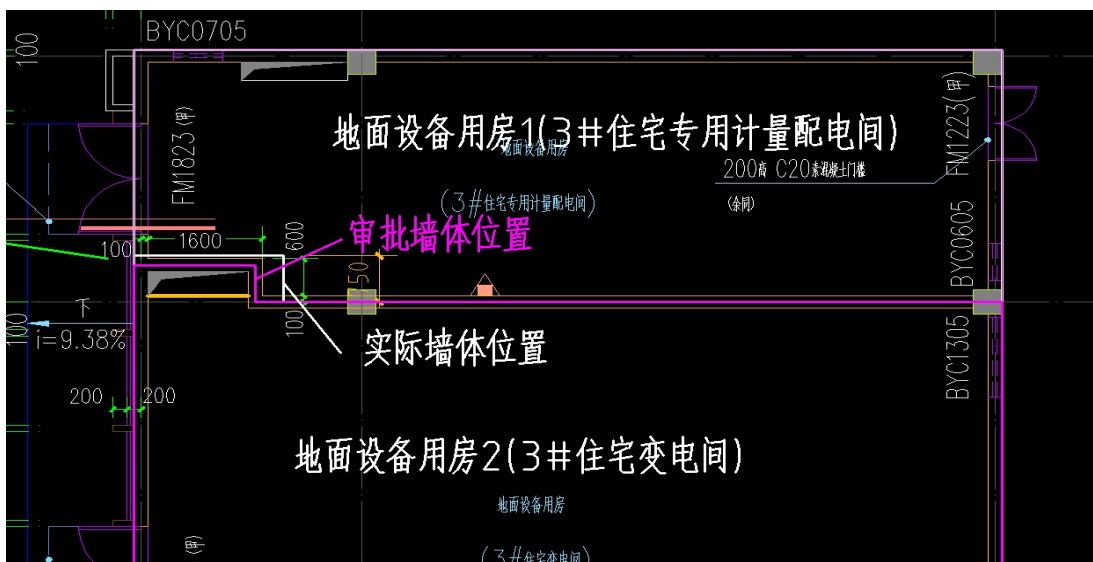
1、地面设备用房 1#一层 1 轴至 2 轴交 C 轴处的地面设备用房 1(3#住宅专用计量配电间)内部墙体向东位移 0.40 米，计量配电间做小，住宅变电间做大（该部分面积为 0.56 m^2 ,总面积不变）。

调整原因：由于供电需要，内部墙体北移 0.4m，但总面积不变, 不影响项目整体规划。

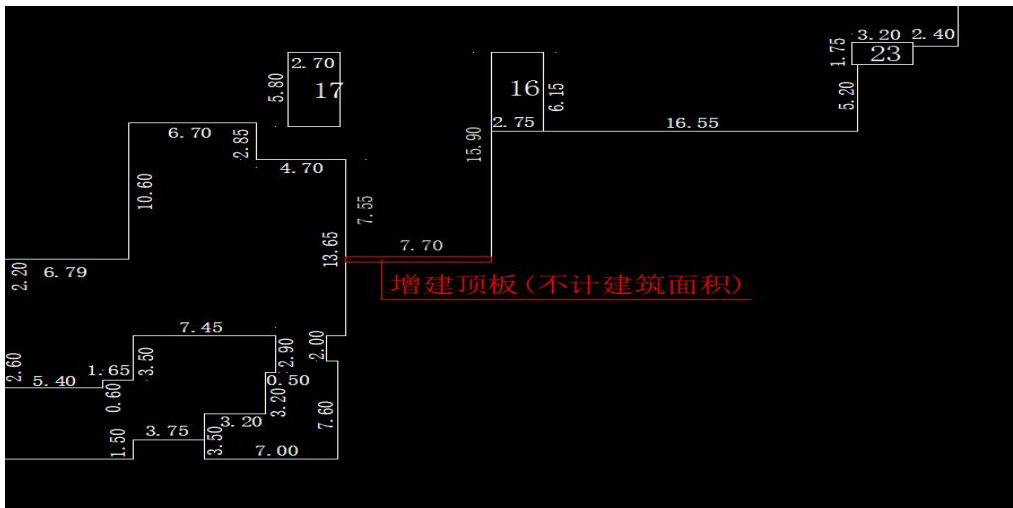
2、地下室一层 28 轴至 29 轴交 CA 轴处的顶板往南做大 0.45 米（不计建筑面积为 3.47 m^2 ）。

调整原因：增建部分顶板结合施工结构图，为汽车坡道顶板结构梁，但不影响项目整体规划。

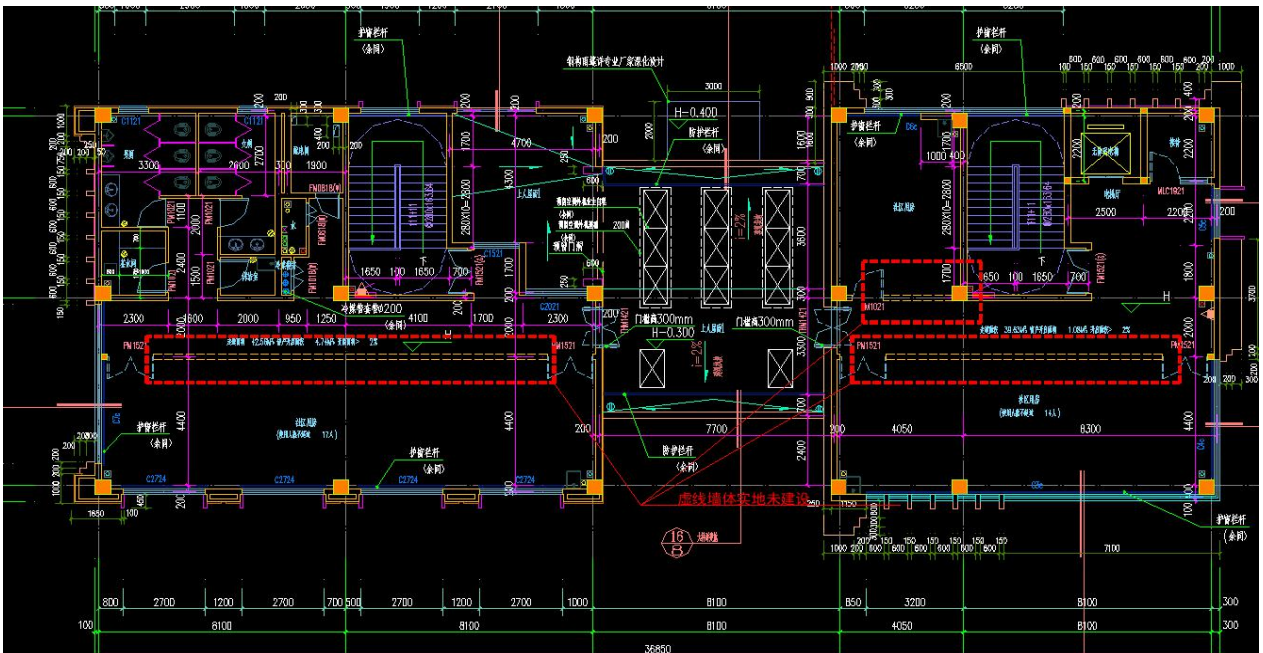
图 3.1

3、社区服务中心一至四层内部虚线分隔墙实地未建设（如图 3.1 为社区服务中心一层平面图）。

调整原因：现因本项目预重组方案及资金等问题，近期无法完善光明城社区服务中心功能用房内隔墙，待本住宅小区后续扫尾相关工程达到完善，建设单位承诺于 2025 年 6 月 30 日前，待社区办事处入驻光明城社区服务中心投入使用前，按照规划设计指标要求，砌筑社区服务中心功能用房内隔墙，（社区医疗服务站 1000 m²，社区用房 600 m²，老年活动室 100 m²，青少年活动室 100 m²）。

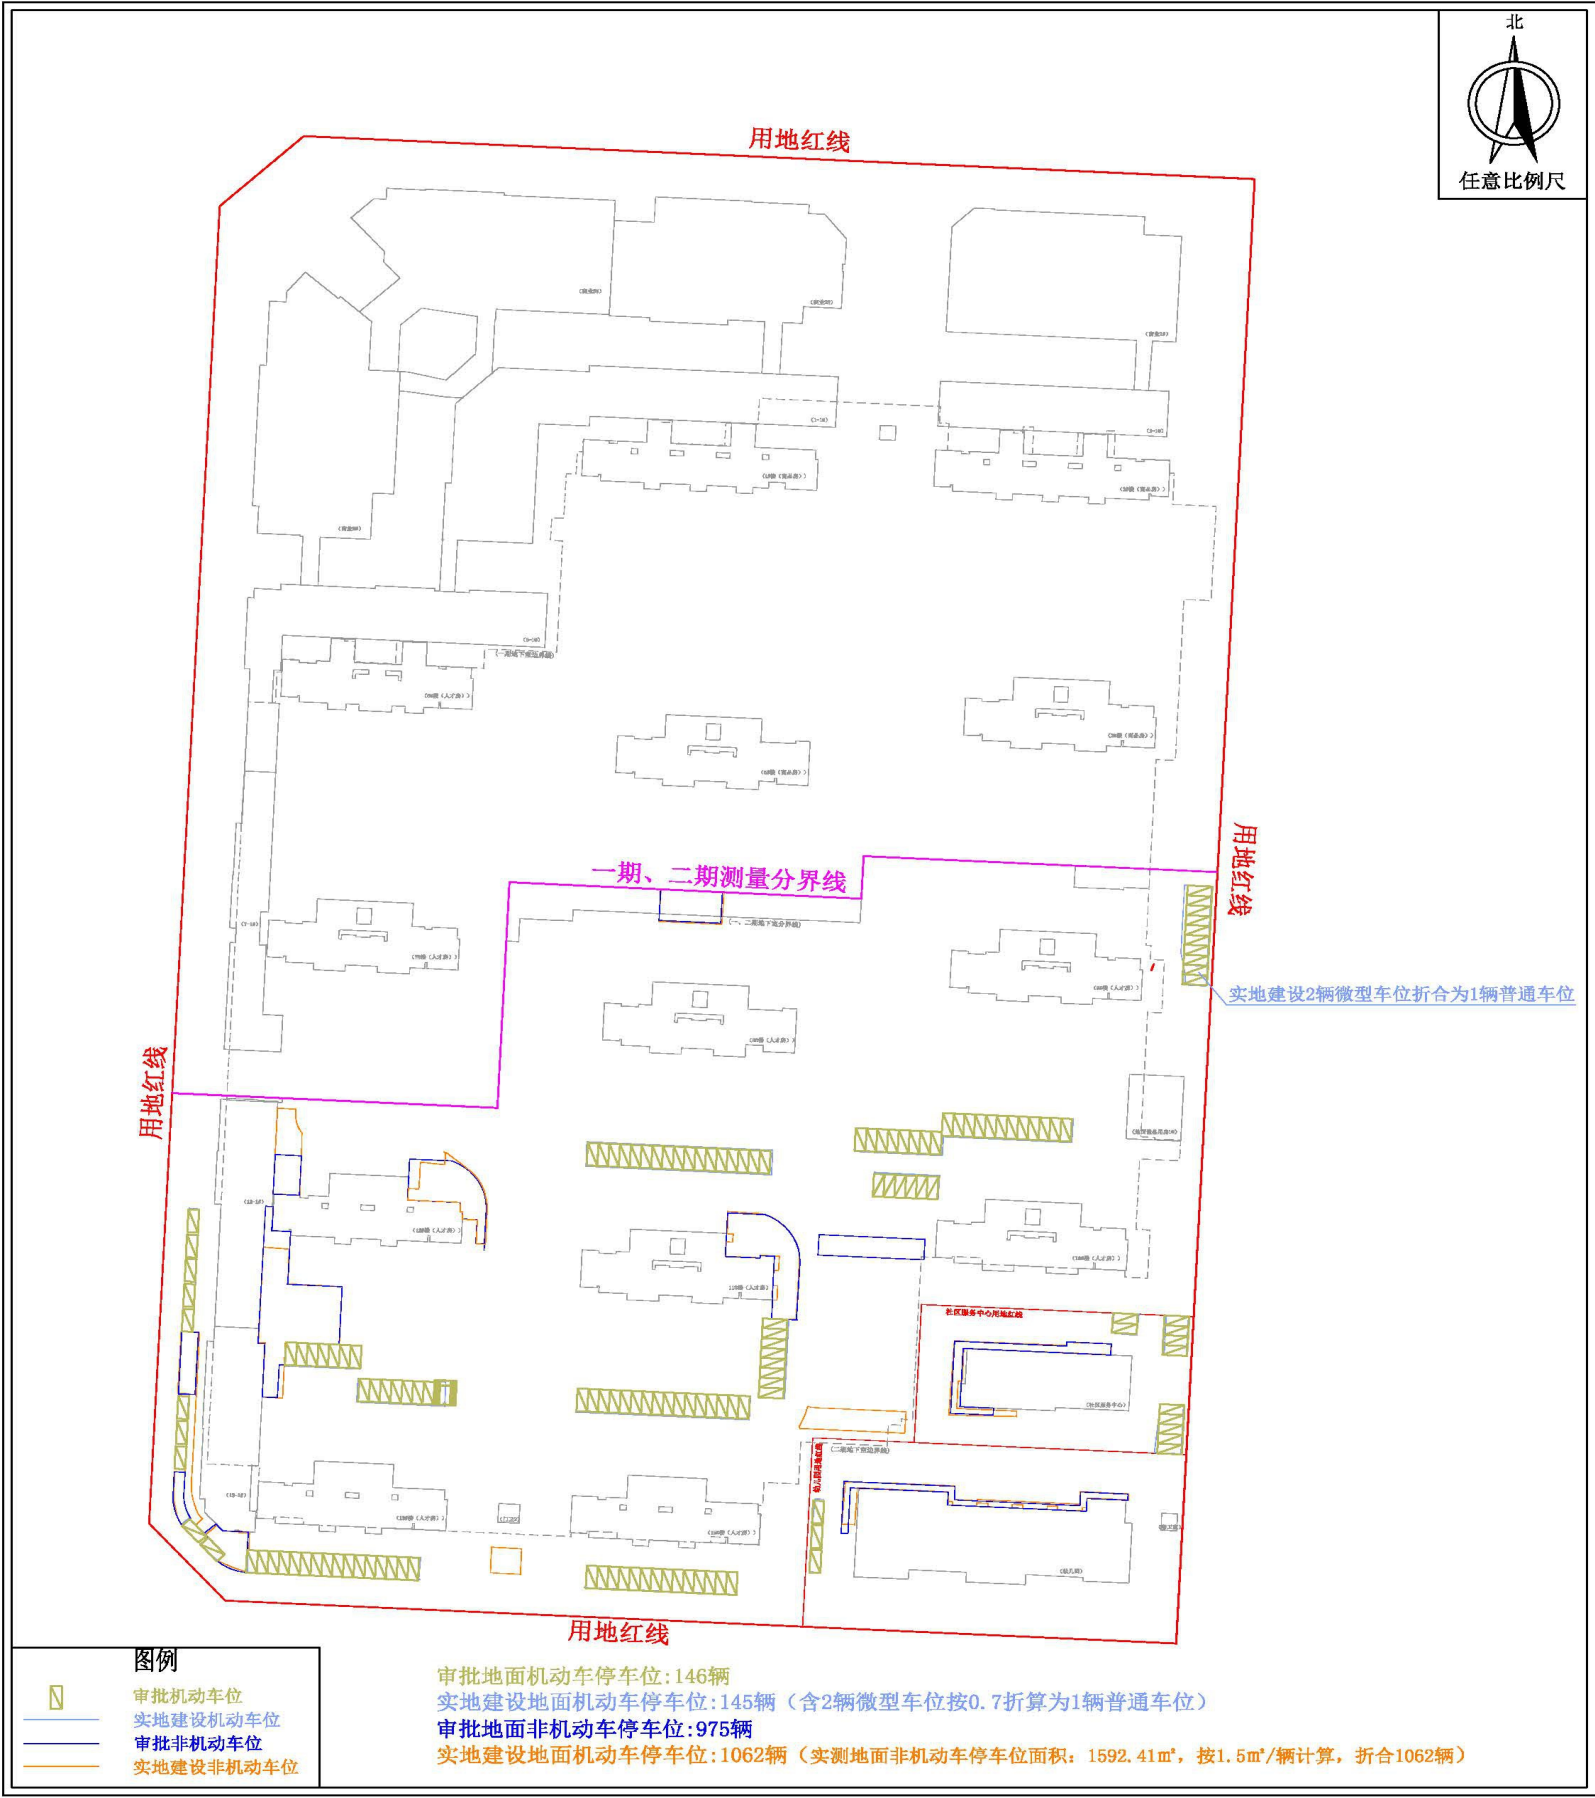
金顺新光明城（二期）地面车位实地建设与审批不一致对比

审核内容	审批情况 (二期)	实际建设情况 (二期)	备注
地面机动车停车位合计	146 辆 (审批总平面图图面测算)	145 辆	含 2 辆微型车位按 0.7 折算 为 1 辆普通车位
地面非机动车停车位合 计	975 辆 (审批总平面图图面测算)	1062 辆 (面积 1592.41 m ²)	实测地面非机动车位面积按 1.5 m ² /辆折算

调整原因：图中两辆微型车位因消防道路转弯半径过小，为保证消防主路畅通，而缩小两辆停车位长度，地面非机动车停车位一、二期统筹整体考虑，进行了调整，一、二期地面非机动车停车位数量及面积满足设计规划要求，但不影响项目整体规划。

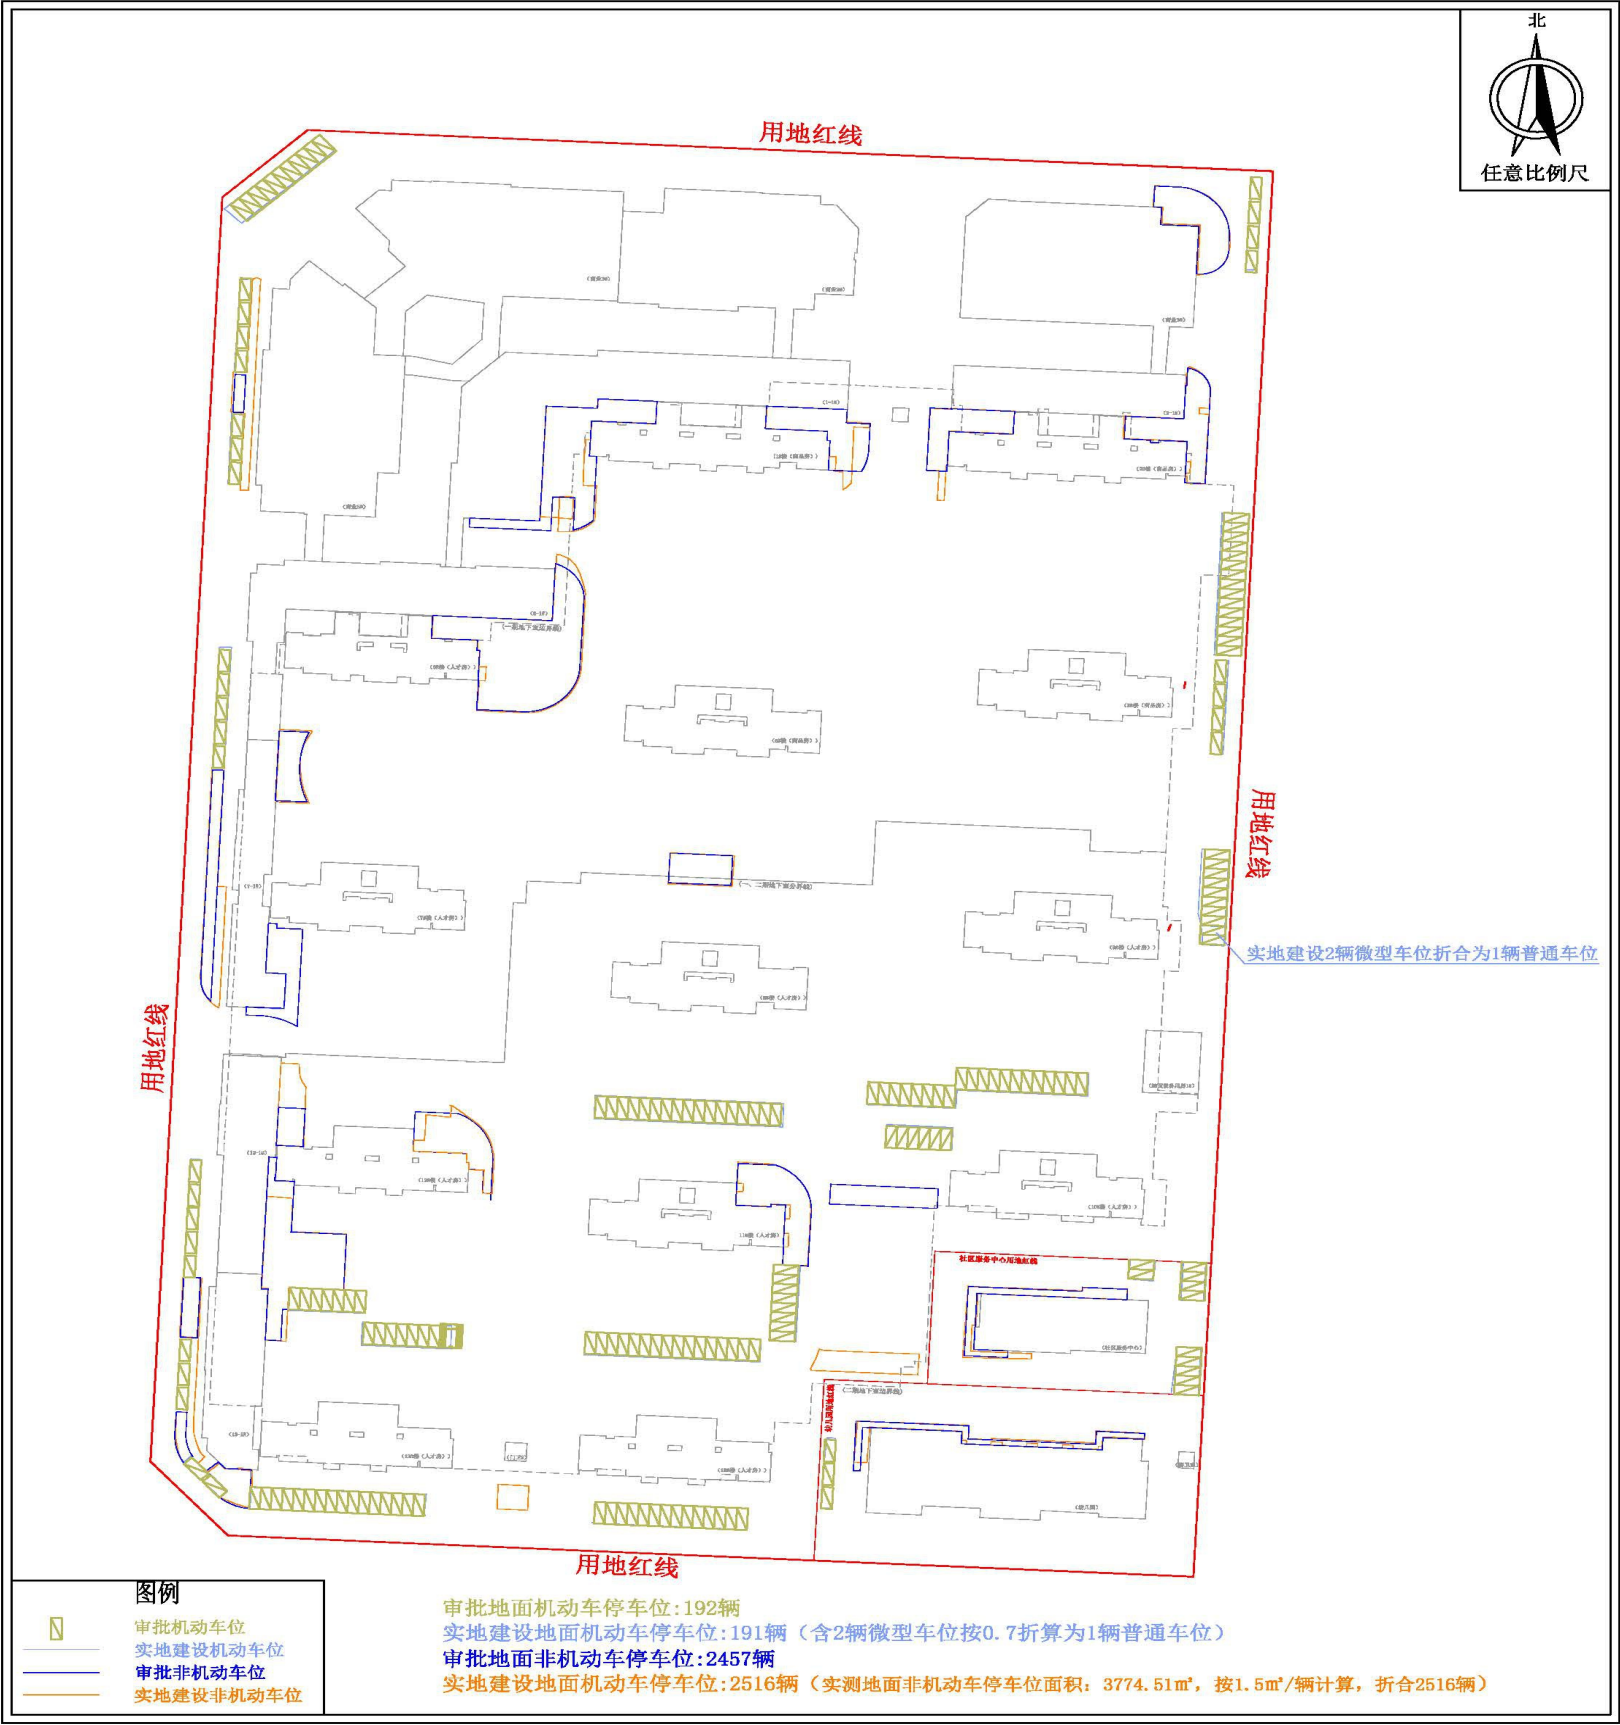
金顺新光明城地面车位实地建设与审批不一致对比

审核内容	审批情况 (一期二期(汇总))	实际建设情况 (一期二期(汇总))	备注
地面机动车停车位合计	192 辆	191 辆	含 2 辆微型车位按 0.7 折算为 1 辆普通车位
地面非机动车停车位合计	2457 辆	2516 辆 (面积 3774.51 m²)	实测地面非机动车位面积按 1.5 m²/辆折算

调整原因：地面非机动车停车位一、二期统筹整体考虑，进行了调整，一、二期地面非机动车停车位数量及面积满足设计规划要求，但不影响项目整体规划。

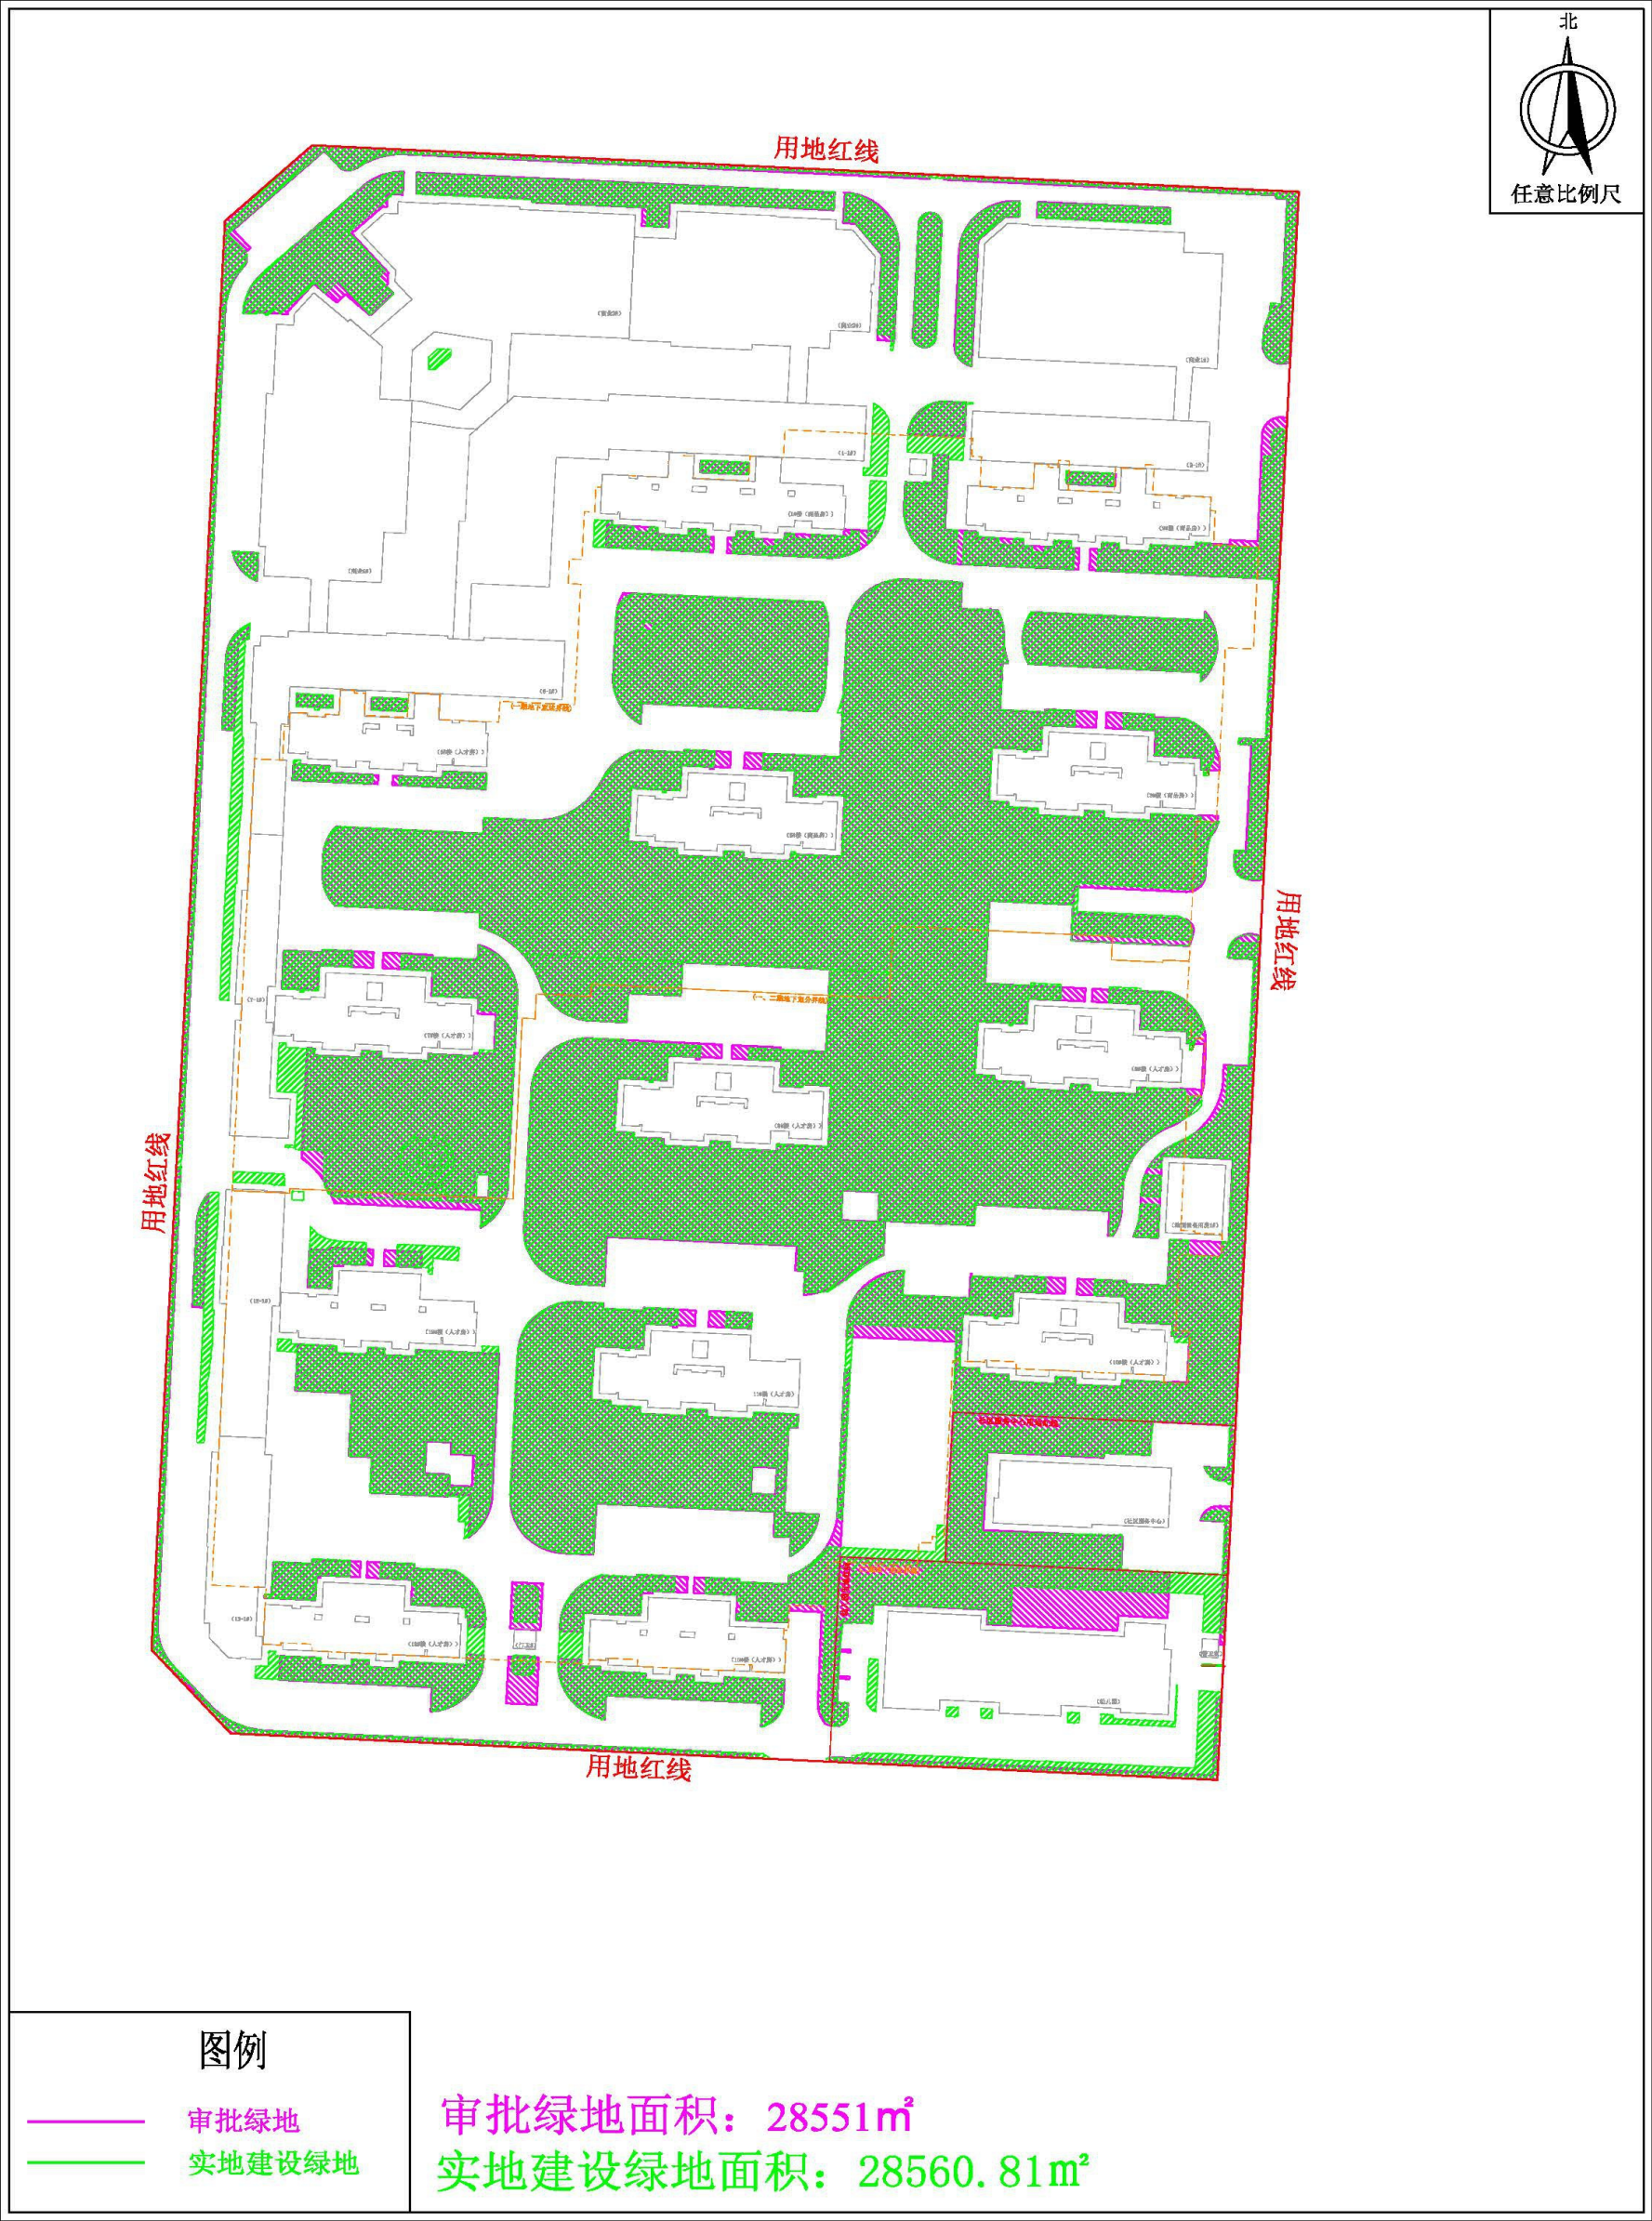
金顺新光明城绿地实地建设与审批不一致对比

审核内容	审批情况	实际建设情况	备注
绿地面积	14733.22 m ² (二期审批总平面图图面测算)	14643.17 m ² (二期)	部分绿地建设位置实地与审批不一致
	28551 m ² (一期二期(汇总)审批总平面图指标)	28560.81 m ² (一期二期(汇总))

调整理由：因一、二期景观绿化经过专业深化设计，进行部分调整，一、二期实地建设绿地面积满足审批绿地面积，但不影响项目整体规划。

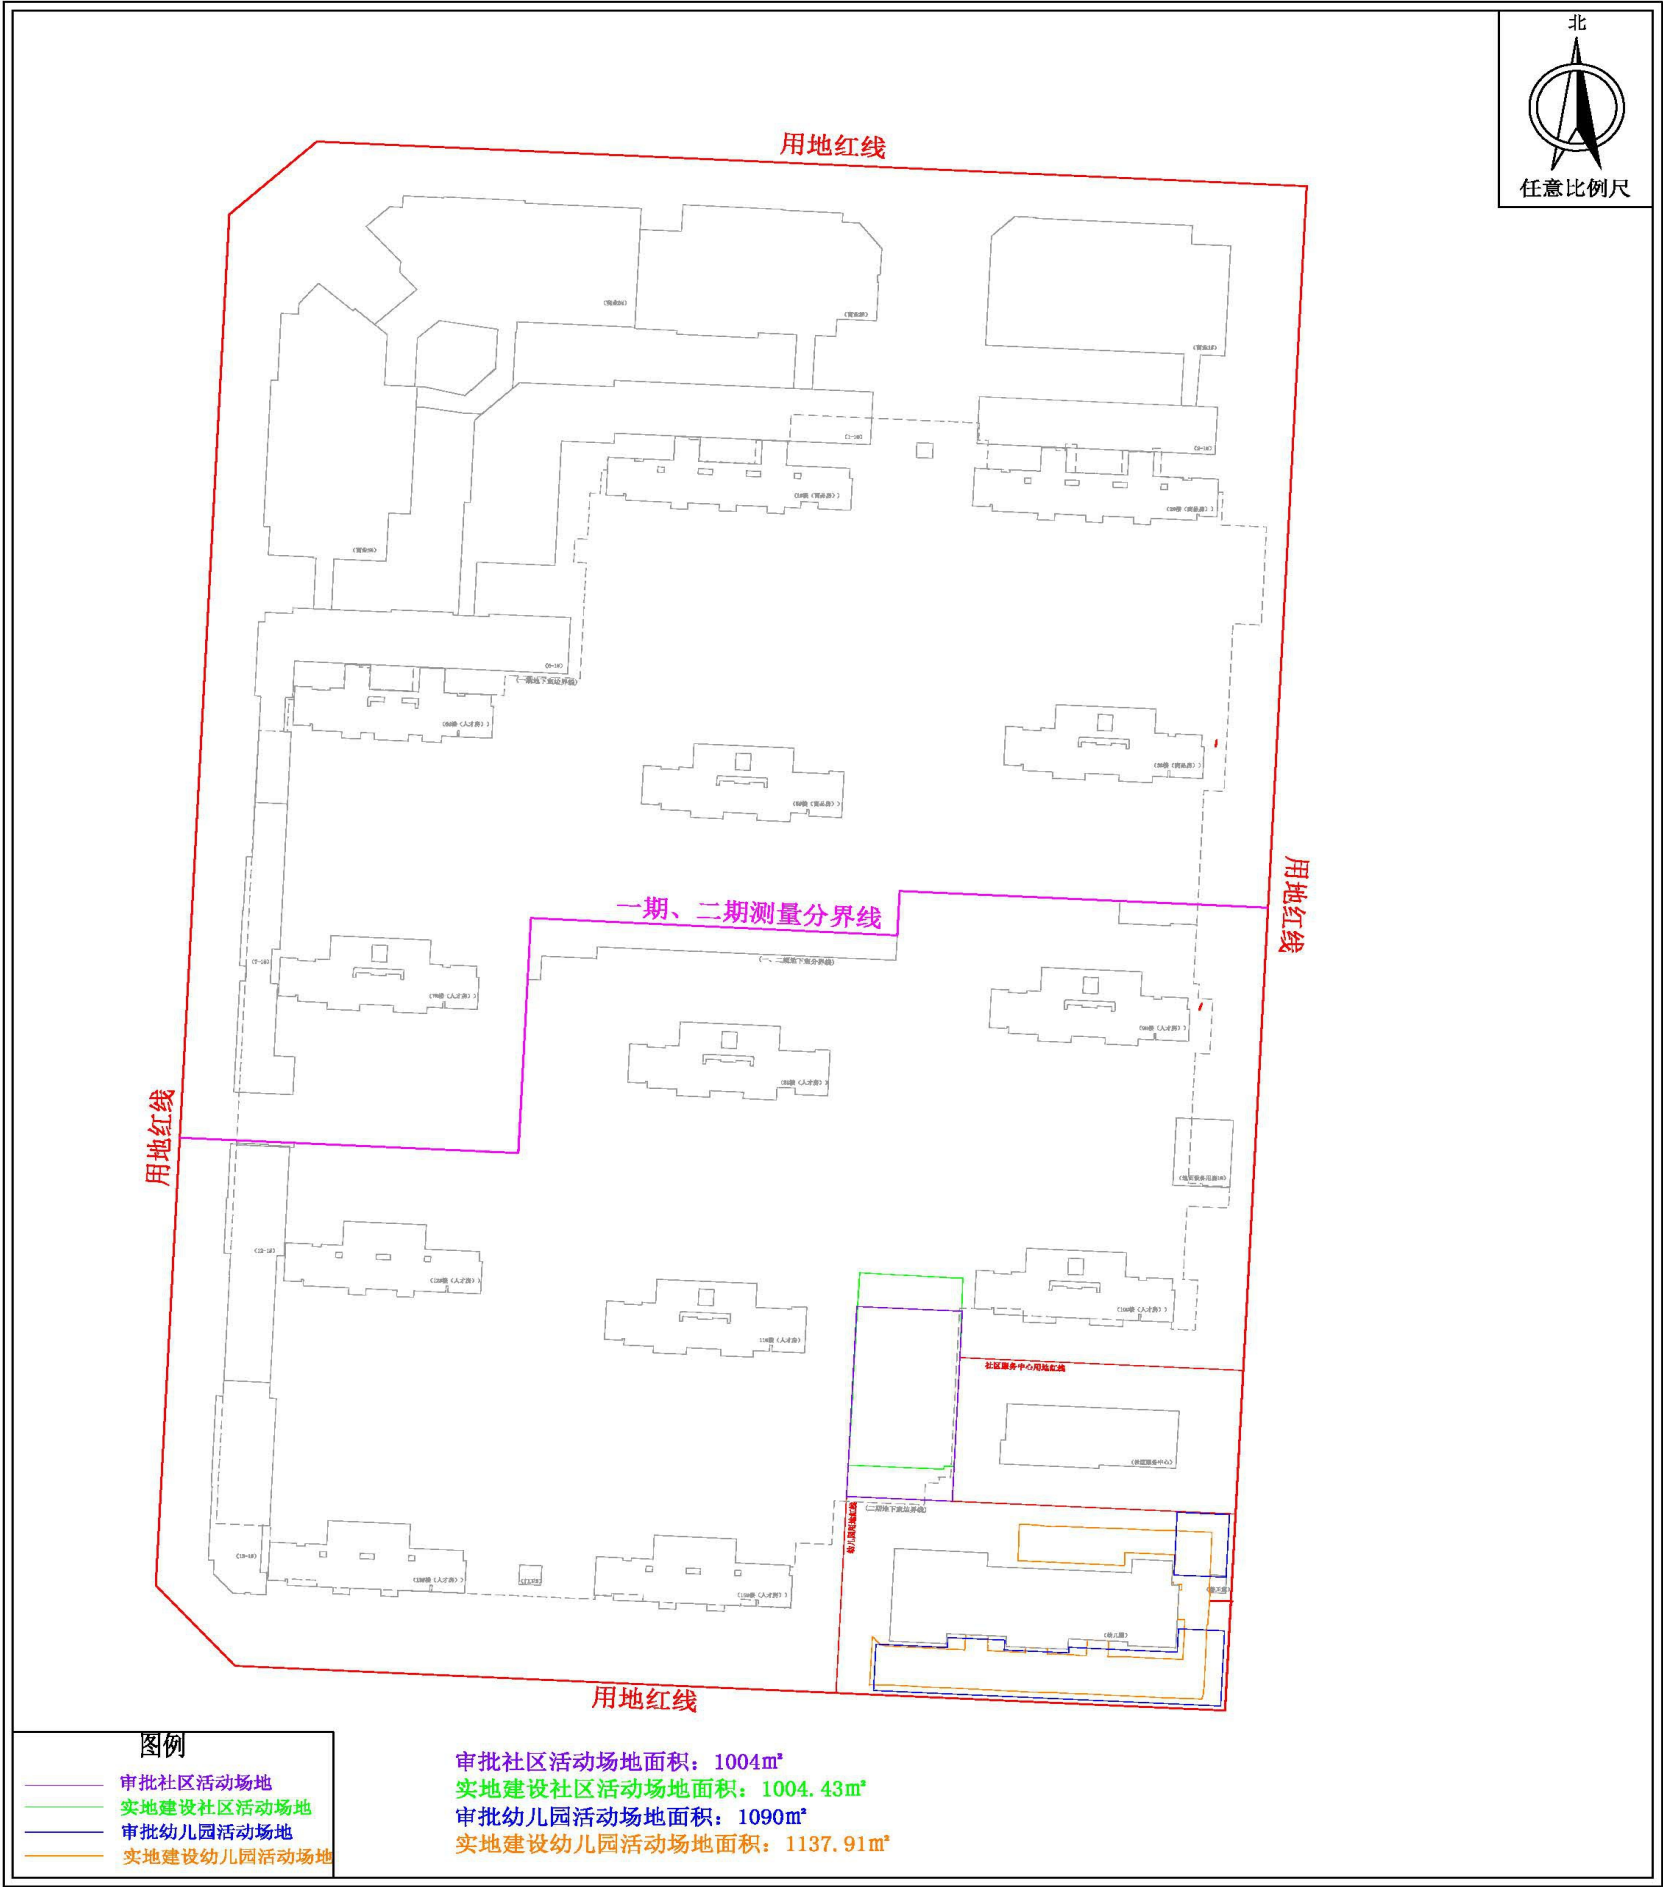
金顺新光明城活动场地实地建设与审批不一致对比

审核内容	审批情况	实际建设情况	备注
社区活动场地面积	1004 m ² (审批总平面图指标)	1004.43 m ²	部分绿地建设位置实地与审批不一致
幼儿园活动场地面积	1090 m ² (审批总平面图指标)	1137.91 m ²

调整原因：因景观绿化经过专业深化设计，进行部分调整，实地建设活动场地满足审批活动场地面积，但不影响项目整体规划。
