平潭综合实验区自然资源与生态环境局关于 海坛片区东屿村级组织活动场所建设工程 竣工规划条件核实公示

实地建设与规划审批不一致的说明

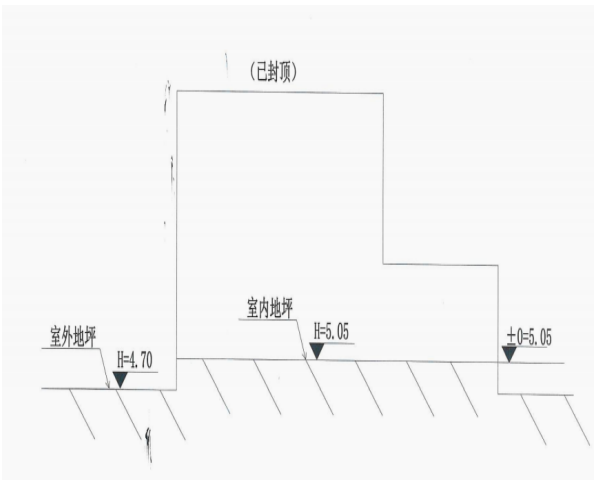
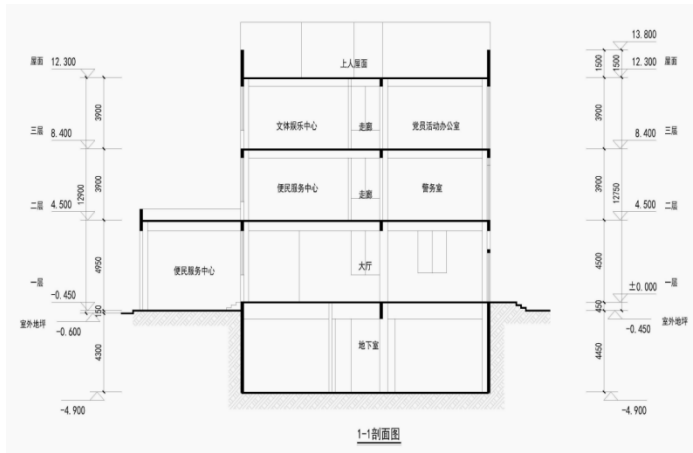
1、室外地坪标高审批为 4.60m、4.45m，实测为 4.70m；室内地坪标高审批为 5.05m、4.60m，实测为 5.05m。

说明：由于便民服务中心室内标高抬高 0.45m，室外标高相应调高，村部所在地为独立区域内，与村民生产出行无直接关系，不影响项目整体规划。

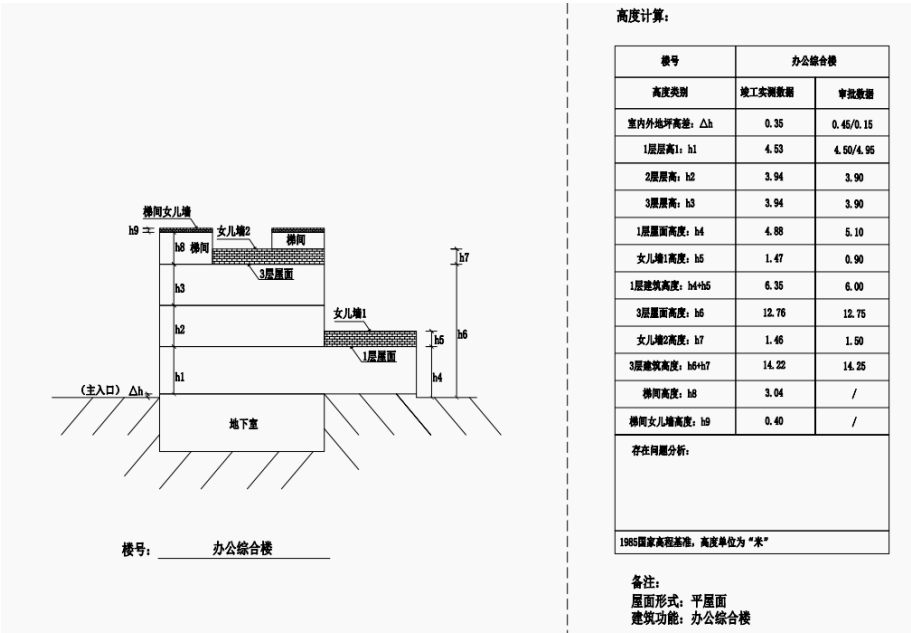
2、一层层高审批为 4.5m、4.95m，实测为 4.53m；一层屋面高度审批为 5.10m，实测为 4.88m；一层屋面女儿墙高度审批为 0.90m，实测为 1.47m。

说明：由于便民服务中心室内标高抬高 0.45m，层高相应减小，

村部所在地为独立区域内，与村民生产出行无直接关系，不影响项目整体规划。

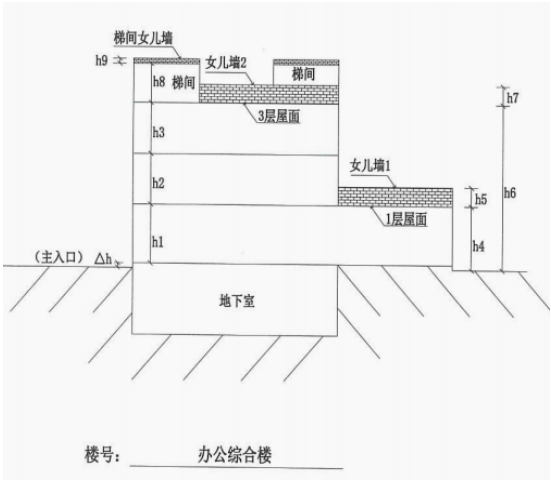
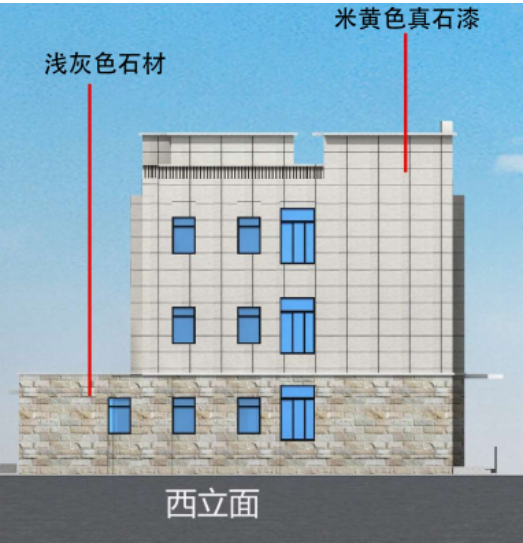
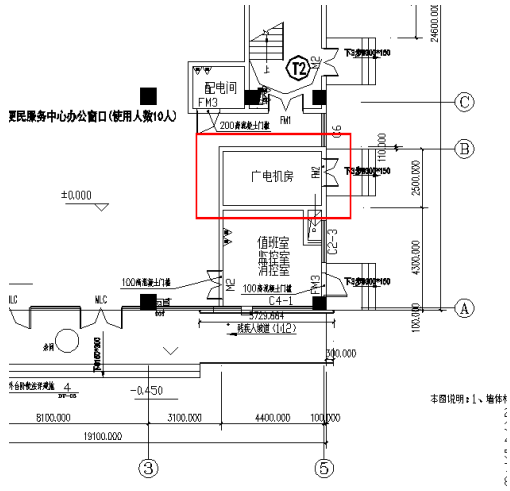
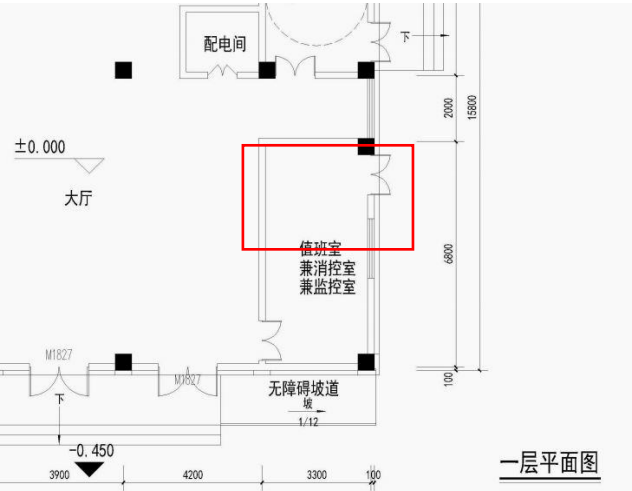
3、屋面层梯间审批未标注高度尺寸，实测梯间高度为 3.04m，增设梯间女儿墙，高度为 0.40m。

说明：由于考虑集中排水问题，增加女儿墙构造，无新增计容面积，村部所在地为独立区域内，与村民生产出行无直接关系，不

影响项目整体规划。

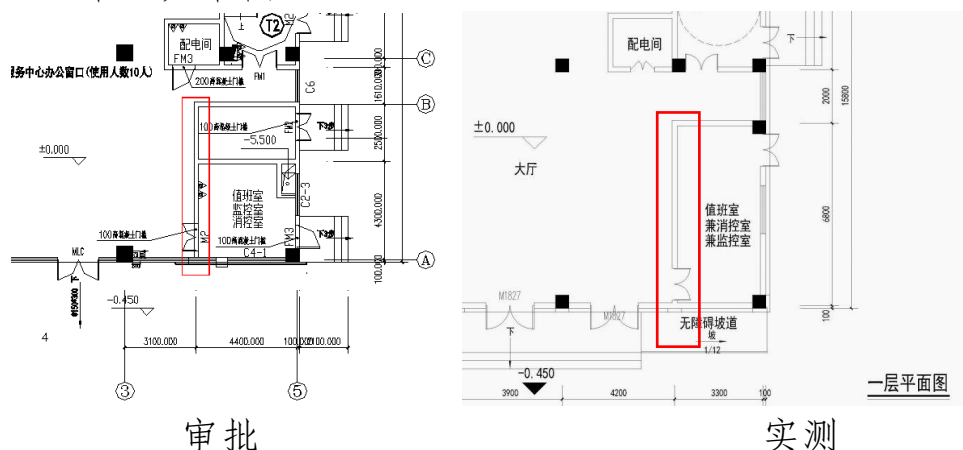
4、一层 B 轴至 B 轴往 A 轴方向 2.5 米处交 5 轴至 5 轴往 3 轴方向 4.4 米处，审批为值班室兼消控室兼监控室及大厅，实测为广电机房，面积为 11.25 m²，见下图。

说明：由于广电公司要求新建村部需要一个独立的广电机房，即在原有值班室兼消控室增加一个广电机房，该变更属于房屋内部的布局变更，与村民生产出行等无直接关系，不影响项目整体规划，。

5、一层 5 轴至 5 轴往 3 轴方向 3.3 米处墙体，实测往 3 轴方向偏移 1.1 米，见下图。

说明：由于广电公司要求新建村部需要一个独立的广电机房且面积要求不小于 10 平方，即往 3 轴方向偏移 1.1 米，该变更属于房屋内部的布局变更，与村民生产出行等无直接关系，不影响项目整体规划。

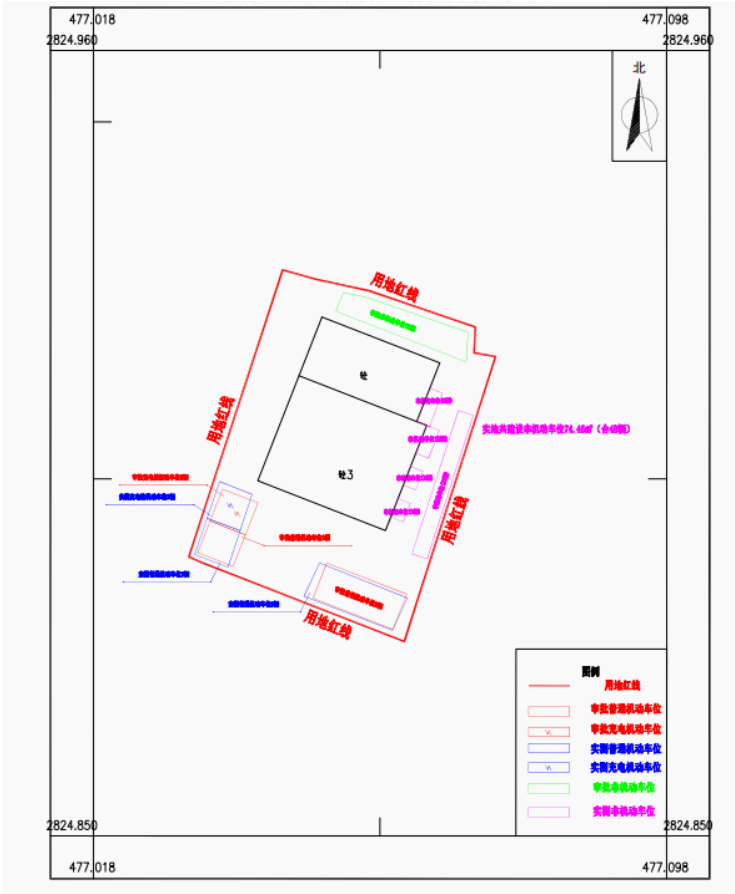
非机动车位实地建设与规划审批对比分析

6、机动车位、非机动车位实测与审批不一致，详见下图。

①审批地面机动车位 9 辆（含普通充电车位 1 辆，快充车位 1 辆）；

实测地面机动车位 9 辆（含普通充电车位 1 辆，快充车位 1 辆）
（实地建设位置与审批不一致，个数与审批一致）。

②审批地面非机动车位 45 辆；

实测地面非机动车位 48 辆（实测地面非机动车位面积 74.46 m^2
（实地非机动车位面积按 $1.5 \text{ m}^2/\text{辆}$ 折算），实地建设位置、个数与审批不一致）。

说明：由于原植草砖停车场变更为硬化地停车位，后将原有的非机动车停车位全部改为绿地，导致了机动车位、非机动车位实测与审批不一致，该变更后满足原审批绿化率、机动车位、非机动车位的参数，仅对布局进行调整，村部所在地为独立区域内，与村民生产出行无直接关系，不影响项目整体规划。

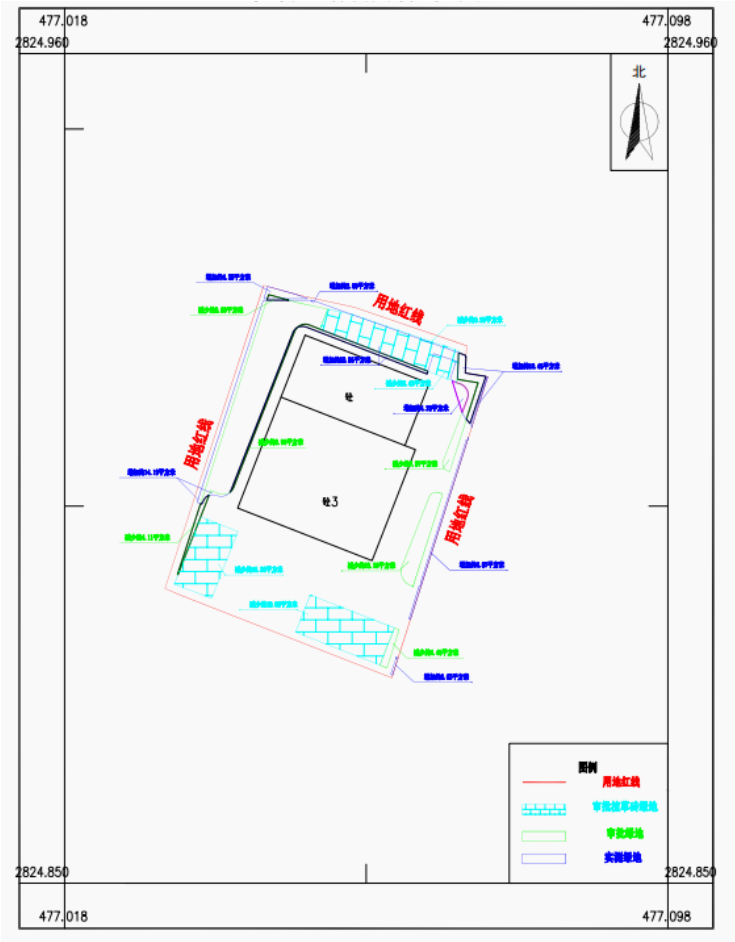
绿地实地建设与规划审批分析对比

7、审批绿地面积为 220.60 m²（其中植草砖绿地 53.7 m²），实测绿地面积为 230.87 m²（无植草砖绿地），实测部分绿地位置与审批不一致，详见绿地实地建设与规划审批分析对比图。

说明：考虑提升停车位实用性能，将原设计植草砖停车位全部

改为硬化停车位，房屋后和西侧剩余空地改为绿化用地种植草皮，导致整体绿地位置和面积与审批不一致，该变更后满足原审批绿化率、机动车位、非机动车位的参数，仅对布局进行调整，村部所在地为独立区域内，与村民生产出行无直接关系，该变化不影响项目整体规划。
