平潭综合实验区自然资源与生态环境局关于 平潭综合实验区自来水厂工程（二期） -净水厂一阶段工程项目竣工 规划条件核实公示

平潭综合实验区自来水厂工程（二期）-净水厂一阶段工程变更公示变更公示

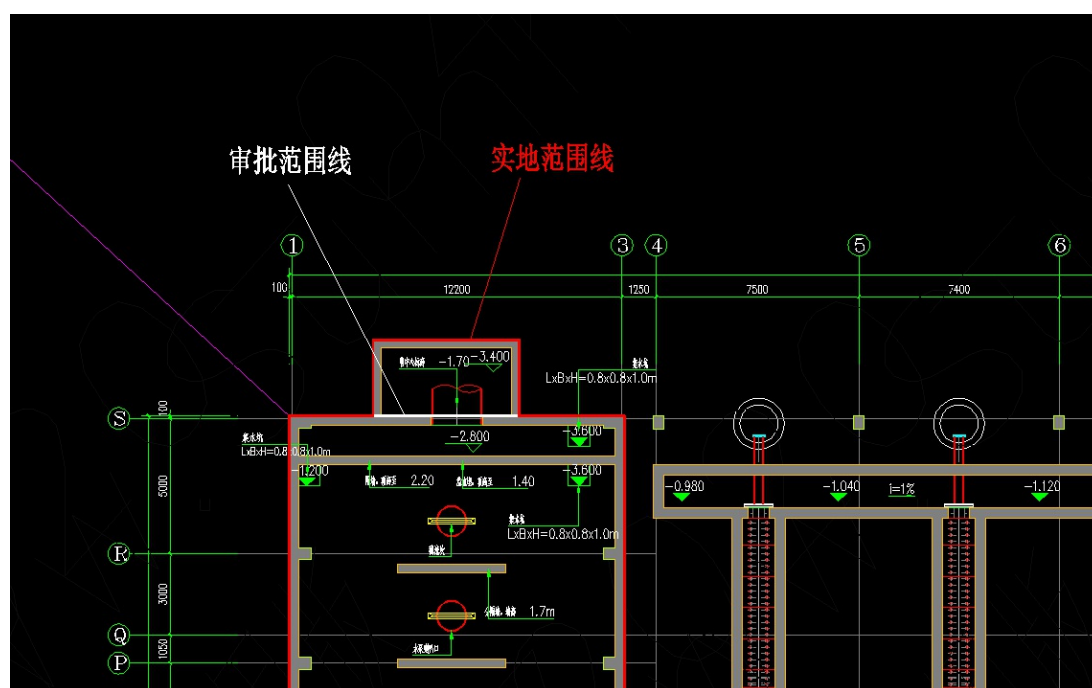
审批与实际建设对比图

3、深度处理综合池（标高-2.25m）1轴至3轴交S轴实地增加阀门井，占地面积增加约15.14平方米。

调整原因：此处原为埋地式阀门井，属于原建筑附属工程内容，为后期维修方便将阀门井盖提升至路面，相关调整不影响使用功能。

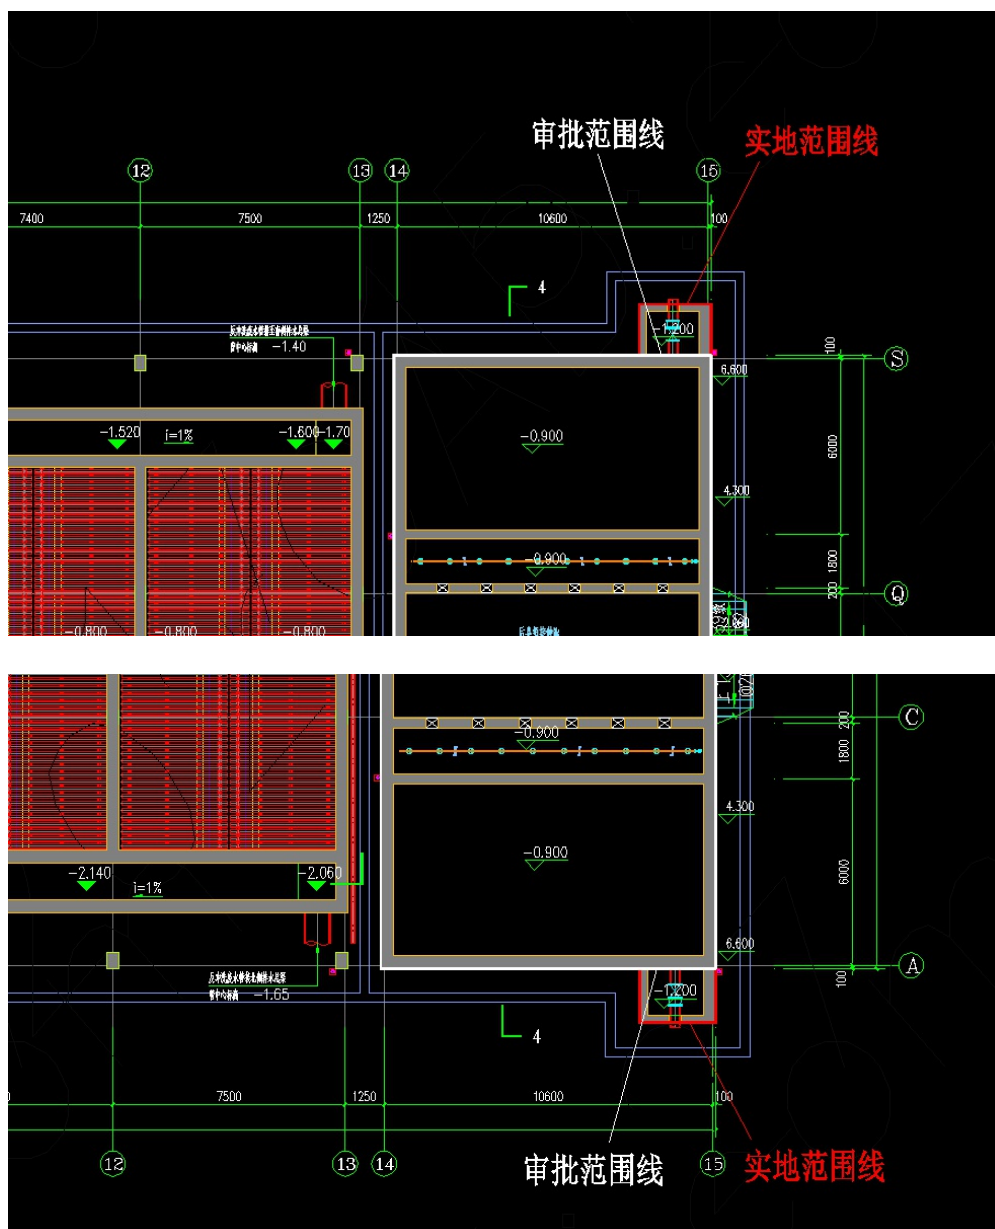
审批与实际建设对比图

4、深度处理综合池（标高 0.50m）14 轴至 15 轴交 S 轴、14 轴至 15 轴交 A 轴
实地增加阀门井，占地面积增加约 8.76 平方米。

调整原因：此处原为埋地式阀门井，属于原建筑附属工程内容，为后期维修方便将阀门井盖提升至路面，相关调整不影响使用功能。

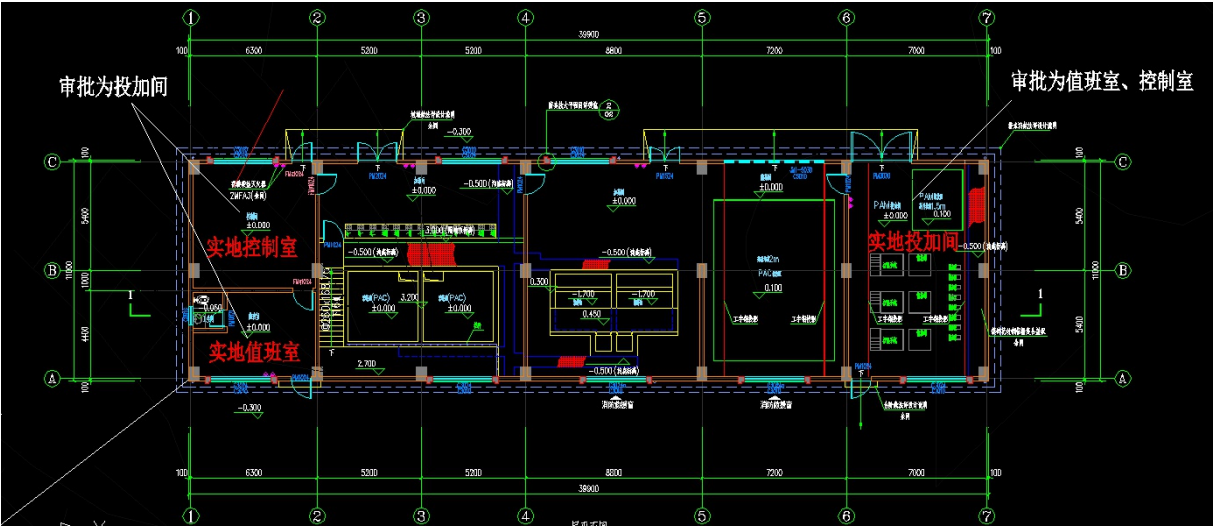
审批与实际建设对比图

5、加药间 1 轴至 2 轴交 A 轴至 C 轴实地为控制室、值班室，6 轴至 7 轴交 A 轴至 C 轴实地为投加间。

调整原因：值班室和控制室调整在水厂处理常用的加药设备间附近，便于水厂运行和管理。相关调整不影响使用功能，经过图审合格。

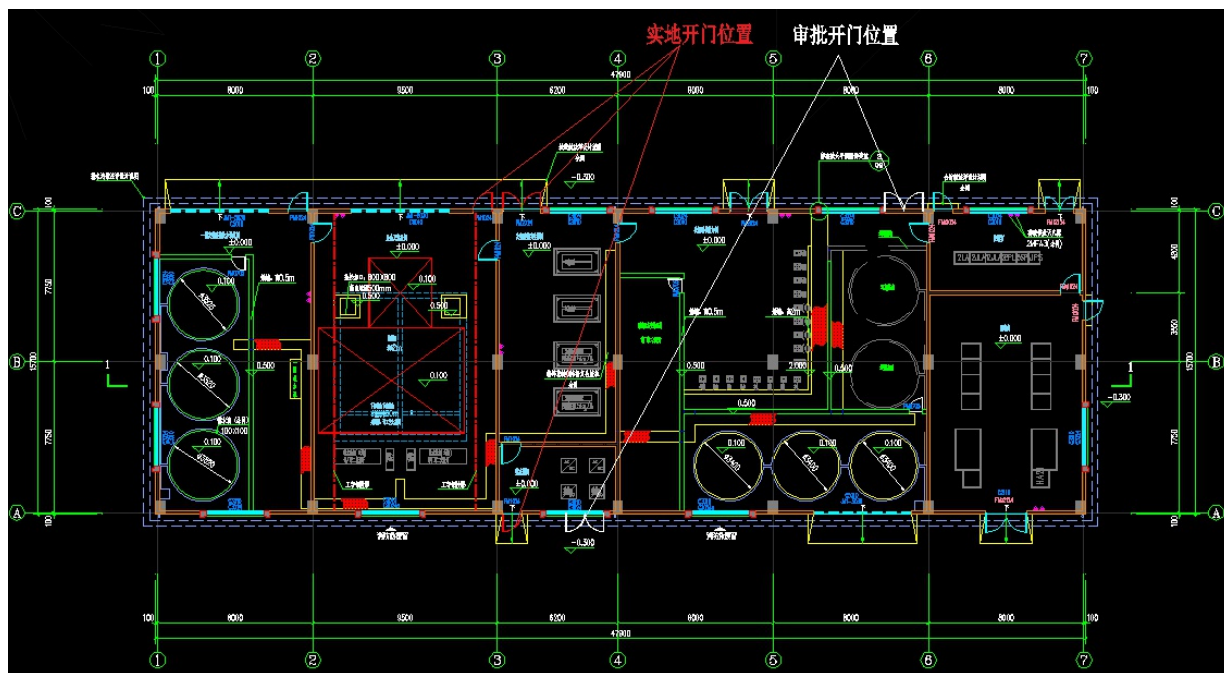
审批与实际建设对比图

6、加氯间 2 轴至 6 轴交 C 轴、3 轴至 4 轴交 A 轴实地开门位置与审批开门位置不一致。

调整原因：便于设备进出安装和巡视检查。相关调整不影响使用功能，经过图审合格。

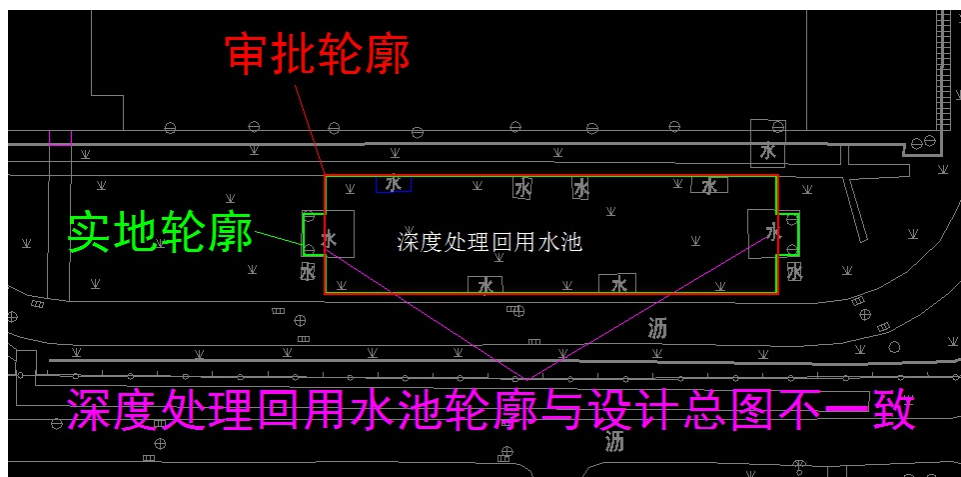
审批与实际建设对比图

8、深度处理回用水池轮廓与审批总图不一致, 占地增加约 15.16 平方米。

调整原因：此处原为埋地式阀门井，属于原建筑附属工程内容，为后期维修方便将阀门井盖提升至路面，相关调整不影响使用功能。

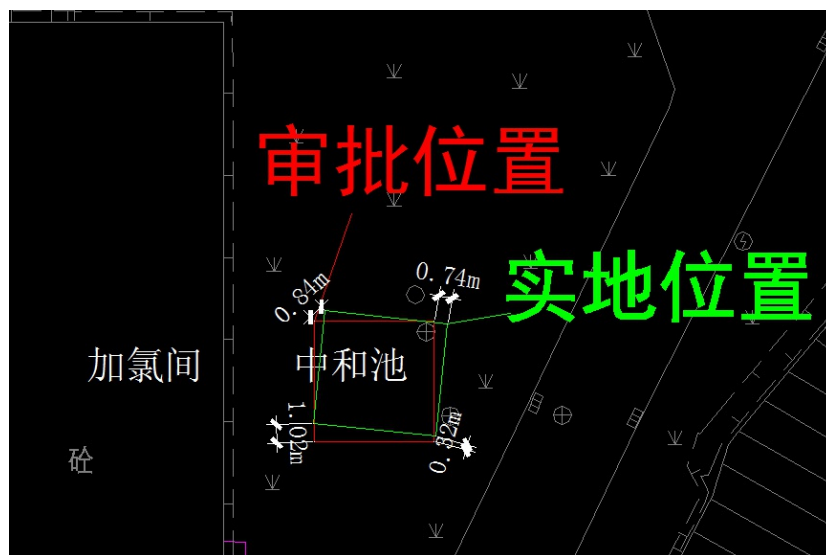
审批与实际建设对比图

9、中和池位置往东北方向移位 0.32~1.02m。

调整原因：因早期埋地管道干涉造成池体有局部偏差进行规避。相关调整不影响使用功能，经过图审合格。

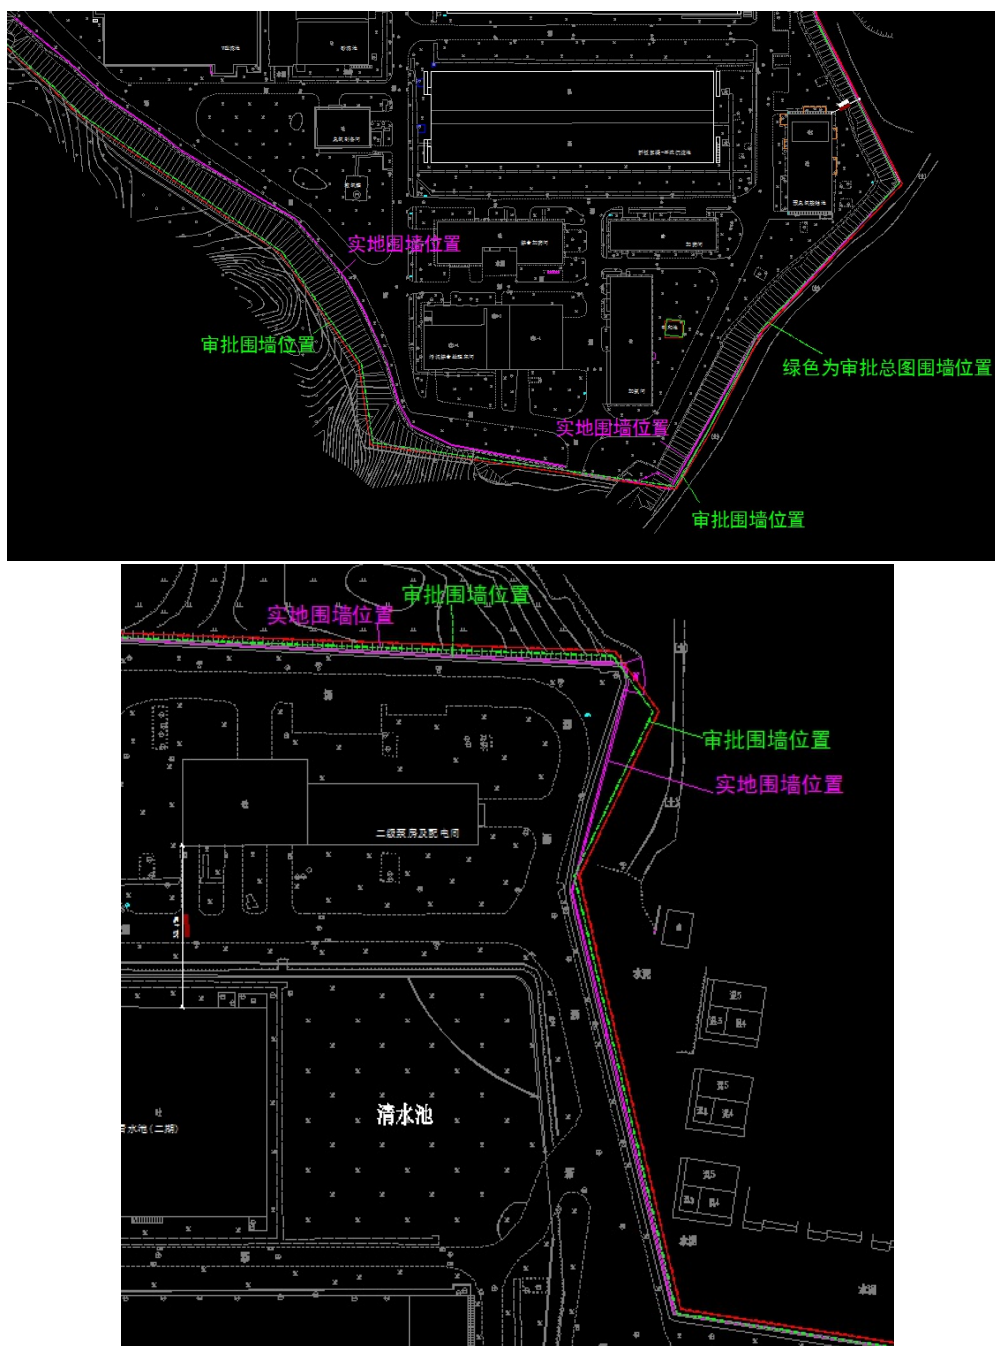
审批与实际建设对比图

10、审批围墙位置为退红线 1 米处，部分围墙实测与审批位置不一致。

调整原因：因场地高差原因造成部分坡顶位置围墙无法按红线退一米建设，现状围墙均在项目红线范围内，相关调整未对规划造成影响。

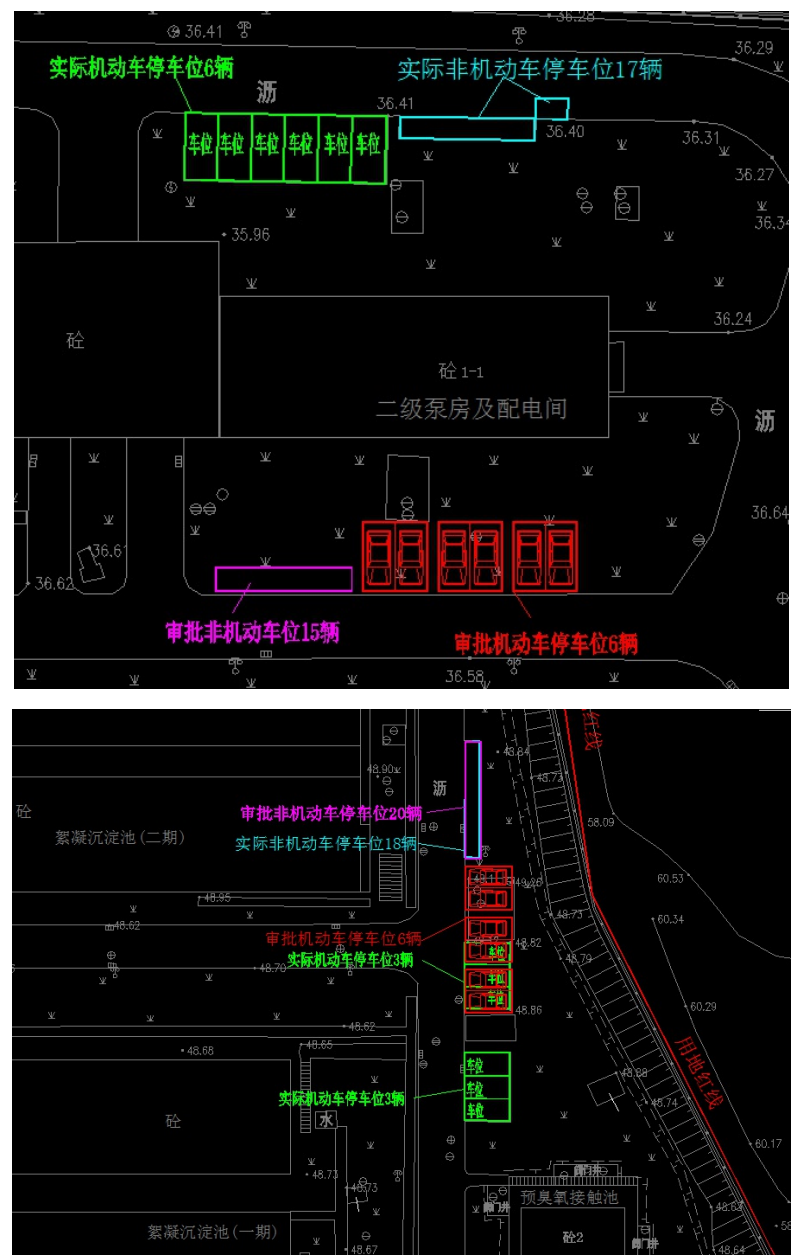
审批与实际建设对比图

11、本期测量范围内实地地面机动车位数量 12 个，实地地面非机动车位数量 35 个，与审批一致；地面机动车位、非机动车位部分位置与审批不一致。

调整原因：因原规划车位位置与下埋管道及阀门井位置冲突，根据现场情况对车位部分位置进行规避，相关调整不影响使用功能。
