平潭综合实验区自然资源与生态环境局关于 平潭中湖小学—教学综合楼、阶梯教室、 文体馆、南大门及围墙、主席台 竣工规划条件核实公示

关于平潭中湖小学-教学综合楼、阶梯教室、 文体馆、南大门及围墙、主席台项目 实际建设与规划不一致对比分析

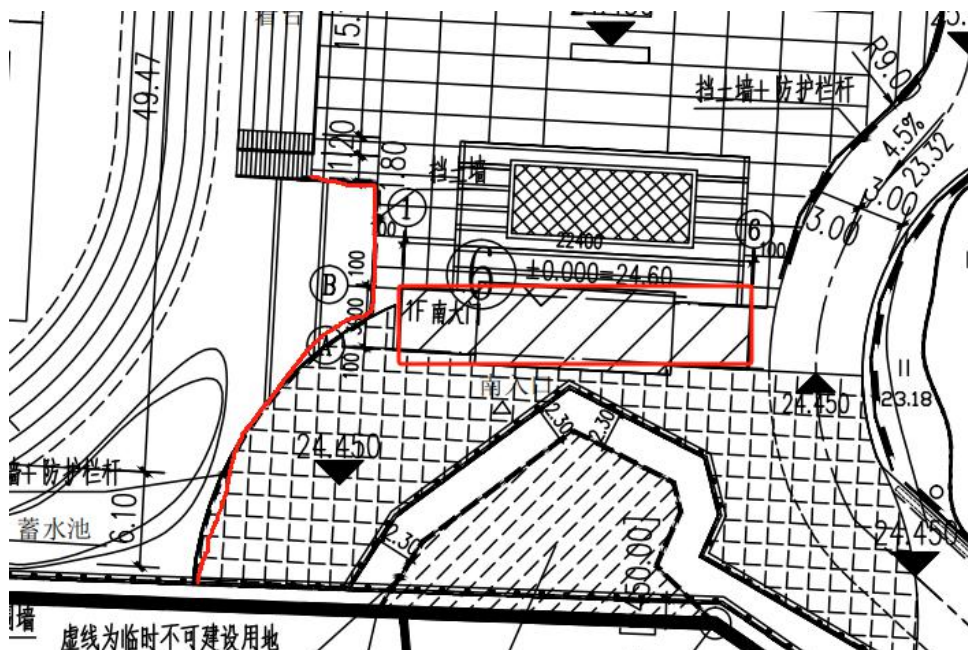
南大门及围墙审批文本总平面图:

1、原审批南大门及围墙实地未建设

根据《平潭综合实验区社会事业局关于调整平潭中湖小学项目删除南大门及围墙单位工程划分的函》(岚社会建函[2022] 20号), 因征地赔偿问题未能达成协议, 暂无法完成征地, 取消南大门及围墙单位工程, 故实地未建设。

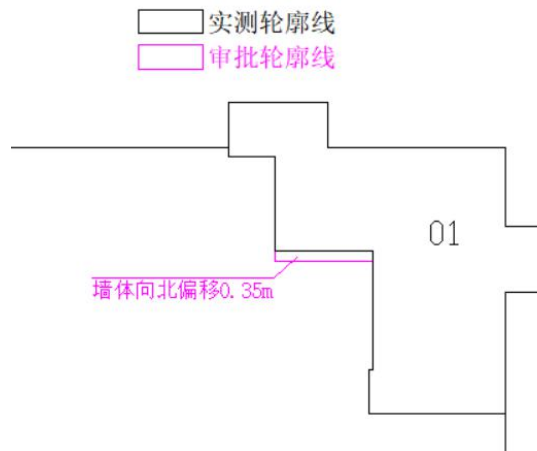
2、文体馆地下室 5 轴至 5-1 轴交 F 轴北侧墙体向北偏移 0.35 米，导致车库建筑面积增加 1.14 平方米，设备用房建筑面积减少 1.14 平方米，总计容、建筑面积不变。

文体馆地下室 5 轴至 5-1 轴交 F 轴北侧墙体因施工单位施工错误导致向北偏移 0.35 米，导致车库建筑面积增加 1.14 平方米，设备用房建筑面积减少 1.14 平方米，但总计容、建筑面积未变，不影响规划指标。

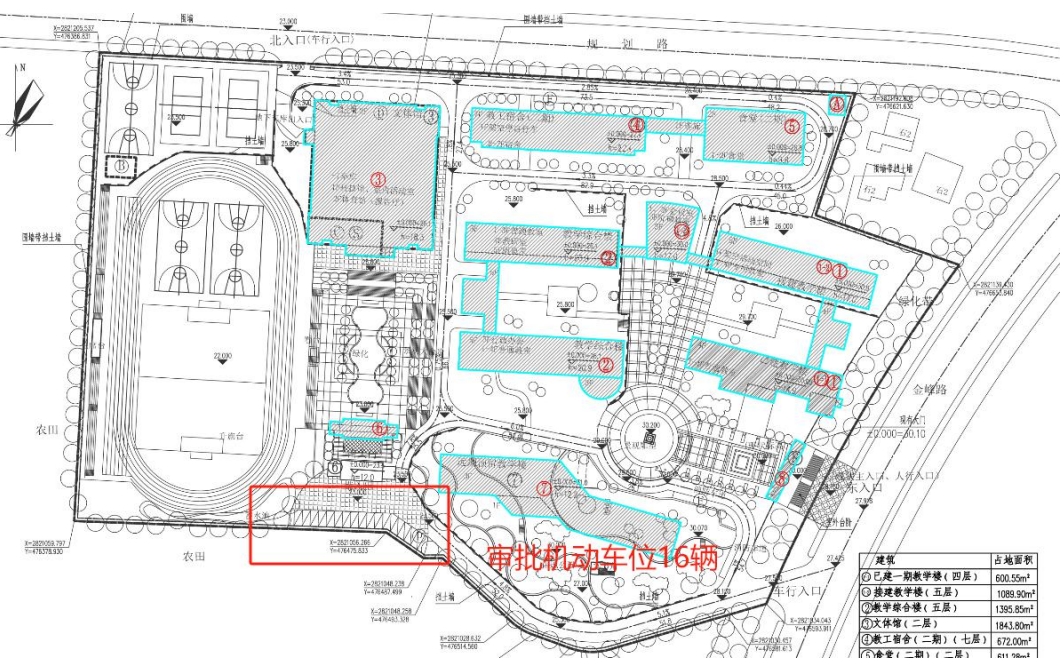
实测机动车停车位 45 辆（其中文体馆地下室地下机动车位 45 辆，（含 5 辆普通充电停车位，1 辆快速充电停车位，充电桩实地未安装））。

根据《平潭综合实验区社会事业局关于调整平潭中湖小学项目删除南大门及围墙单位工程划分的函》（岚社会建函〔2022〕20 号），因征地原因南大门前面道路无法到达，地面机动车位 16 辆暂时无法设立，将于后续分期统筹设置补齐剩余 16 个车位。本期文体馆地下室的 5 辆充电车位及 1 辆快速充电车位的充电桩将于后期统筹安装。

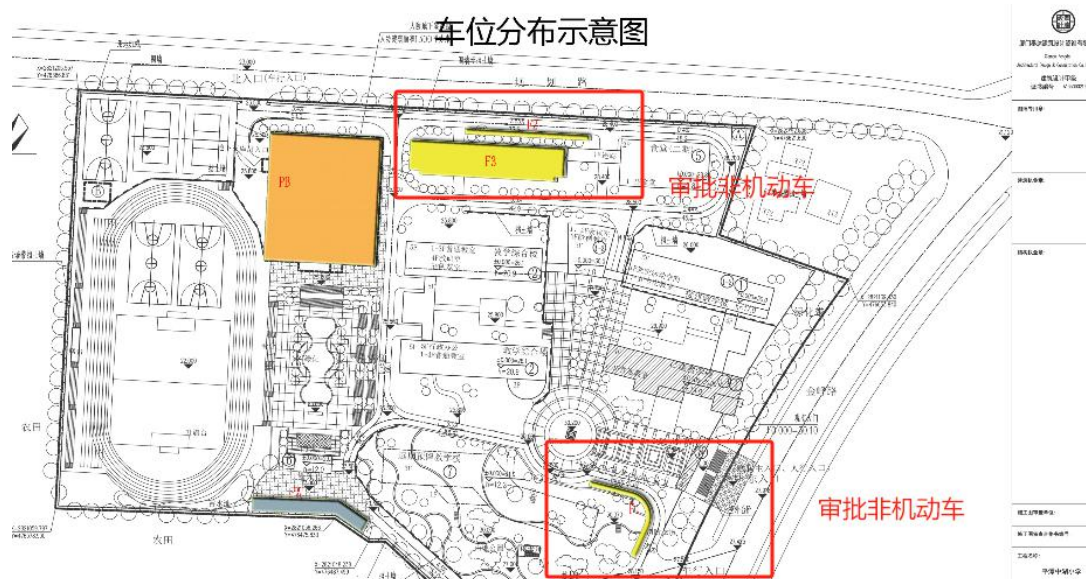
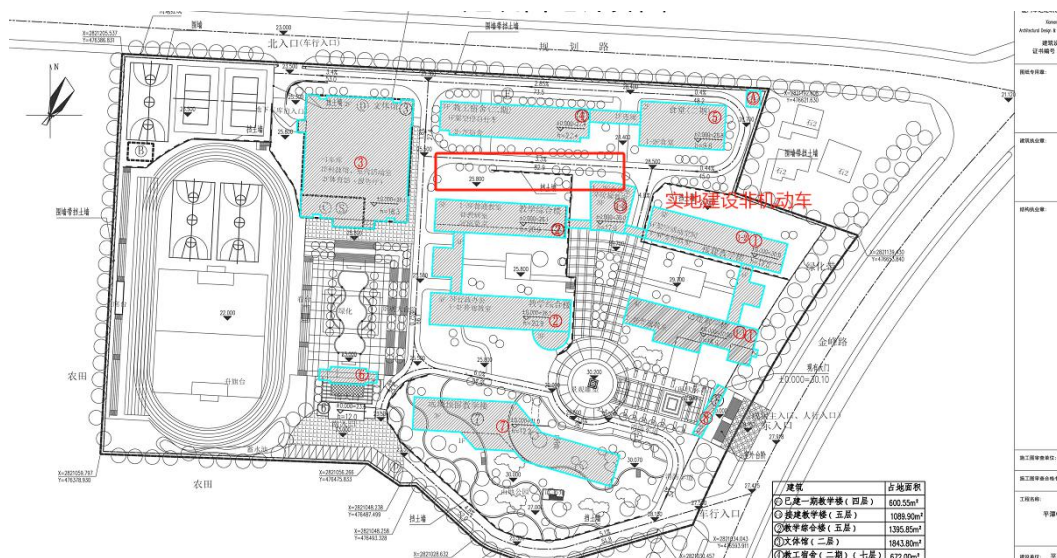
实测非机动车停车位 57 辆（其中地面非机动车停车位 57 辆）。

审批非机动车停车位 540 辆（总平面图）位于二期范围，因二期还未建，现考虑一期实际需要，实际新增非机动车停车位 57 辆，剩余未建设非机动车位 483 个，将于后续分期统筹补齐建设。

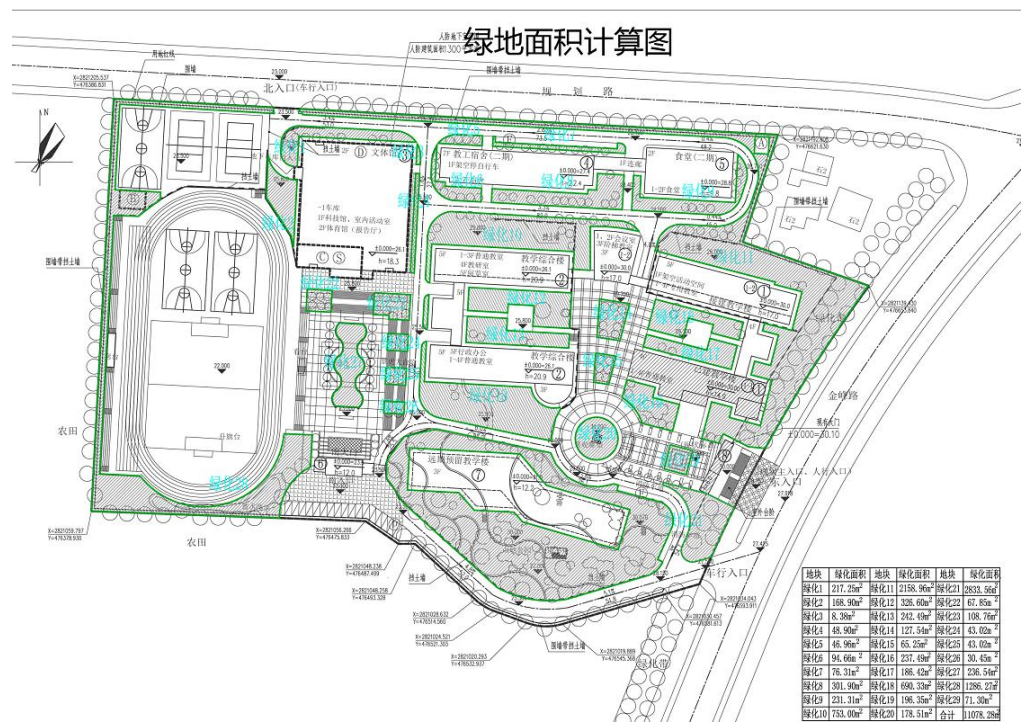
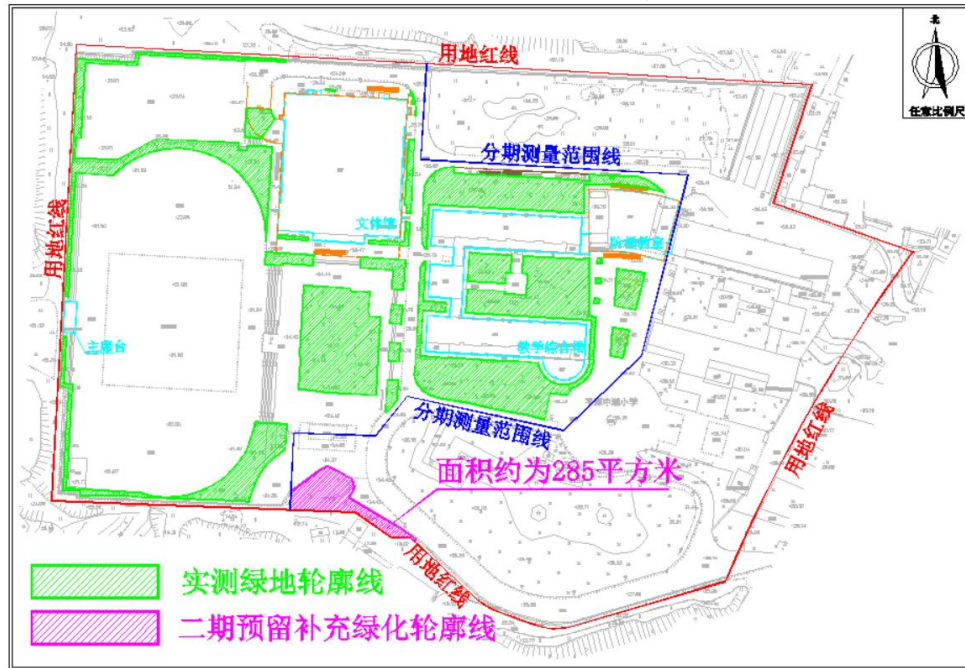
实测绿地及二期预留绿地分布图

1、部分绿地轮廓与审批不一致，审批绿地面积 11078.88 平方米（根据总用地面积*绿地率折算），本期测量范围内测算审批绿地面积为 4555.85 平方米，本期测量范围内实测绿地面积 4274.71 平方米。

1、因拆迁原因，南大门取消，围墙及围墙外绿化无法按审批图纸施工到位，实地部分场地进行方案调整，围墙外部分绿地面积减少。

2、因文体馆北侧北入口未施工、南大门取消等原因，结合实地场地提升实地景观面，对内部道路进行优化调整。

3、原审批图纸审批较早，结合学校建筑功能及学生通行实际需求对部分绿地进行优化合理硬化处理。

以上 1-3 项原因导致本期测量范围内绿化面积比原审批减少 281.14 平方米；减少的绿地面积将于二期补足，已规划二期预留补充绿化面积约 285 平方米（详见实测绿地及二期预留绿
