平潭综合实验区自然资源与生态环境局关于 高铁消防站暨战勤保障大队项目 竣工规划条件核实公示

高铁消防站暨战勤保障大队项目 实地建设与规划审批不一致对比分析

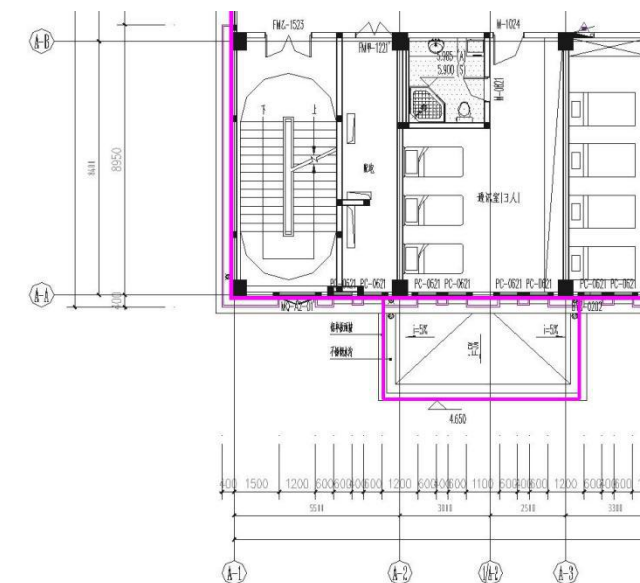
1、战勤、高铁消防站一层 A-A 轴交 A-2 轴处雨披西侧东移 0.15m，东侧西移 0.25m，南侧北移 0.05m，建筑及计容面积减小 0.84 m²。

调整原因：根据建筑出入口位置及建筑部位整体协调性进行微调，未改变原设计使用功能。

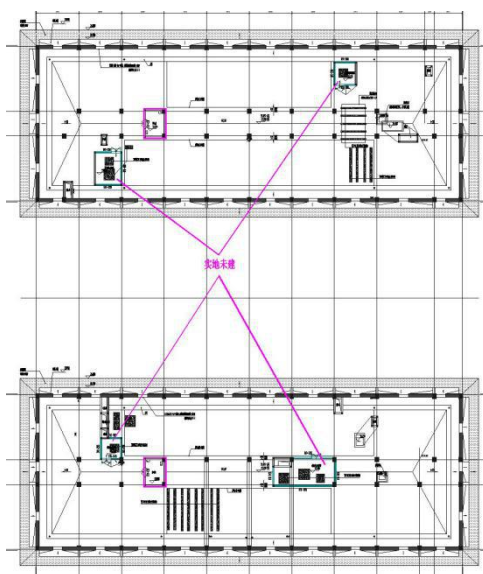
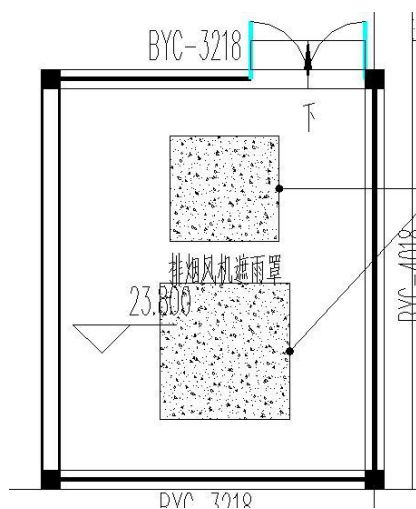
未建排烟风机遮雨罩：

2、战勤、高铁消防站屋面层 A-C 轴交 A-3 轴及 A-7 轴、A-K 轴交 A-4 轴南侧、A-L 轴交 A-8 轴北侧排烟风机遮雨罩实地未建，建筑及计容面积减小 59.75 m²。

调整原因：排烟风机上方已有专用雨披，考虑排烟风机排烟效能及设备维护，未建设遮雨罩，不影响项目整体规划。

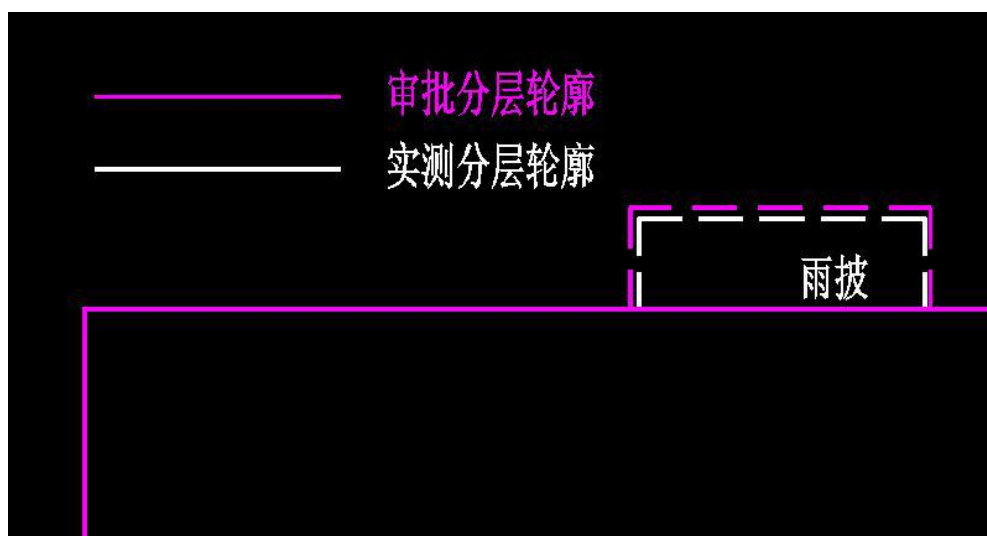
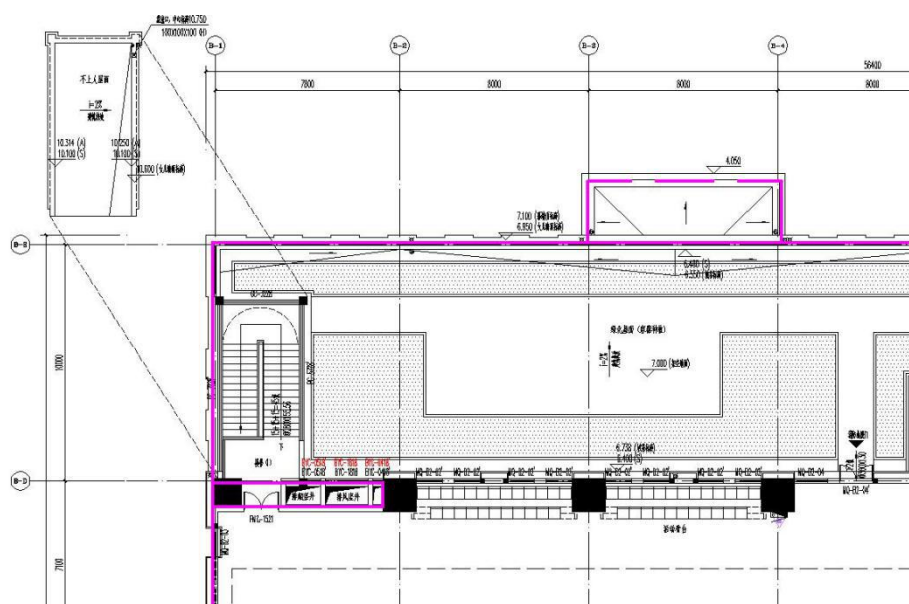
3、业务及体能训练馆一层 B-E 轴交 B-3 轴处雨披西侧东移 0.25m，北侧南移 0.30m，东侧西移 0.15m，建筑及计容面积减小 1.81 m²。

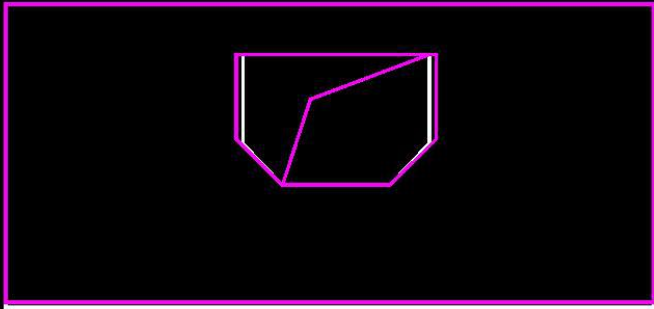
4、业务及体能训练馆屋顶 B-D 轴交 B-6 轴至 B-7 轴北侧中空西侧墙体东移 0.25m，东侧墙体西移 0.25m，屋顶层 B-D 轴南侧墙体南移 0.20m，建筑及计容面积增大 6.62 m²。

调整原因：根据现场实际建设情况进行优化，不影响项目整体规划。

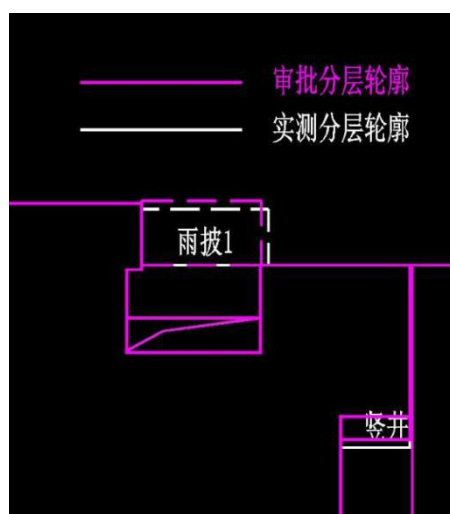
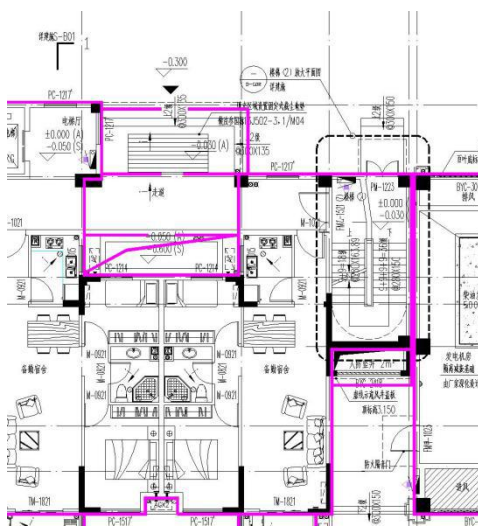
5、执勤生活辅助用房一层 C-C 轴交 C-9 轴处竖井南侧墙体南移 0.35m，占地及建筑面积增大 1.05 m²，计容面积不变；C-E 轴交 C-7 轴处雨披北侧南移 0.35m，东侧东移 0.30m，建筑及计容面积减小 0.54 m²。

调整原因：考虑建筑出入口位置、建筑部位整体协调性

及竖井的长期维护检修进行调整，，不影响项目整体规划。

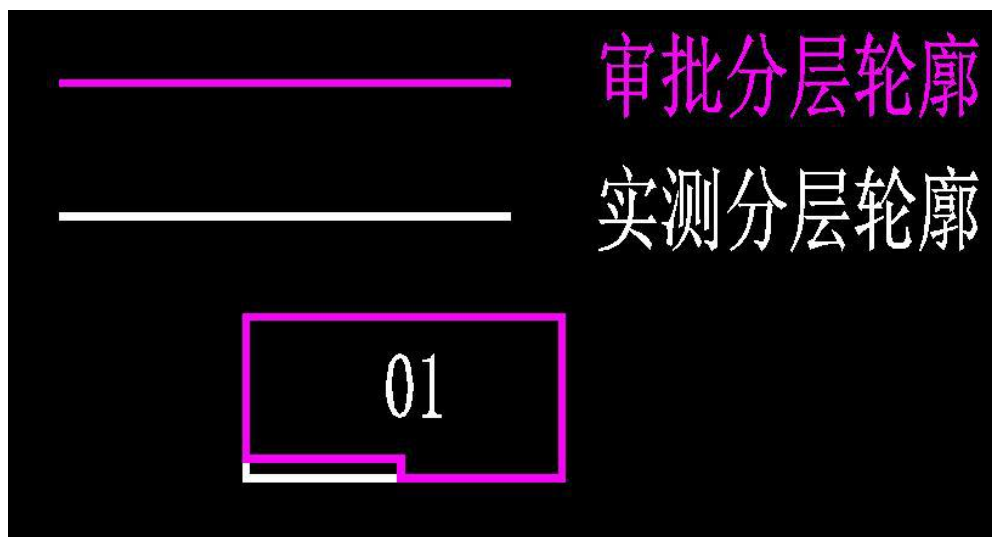
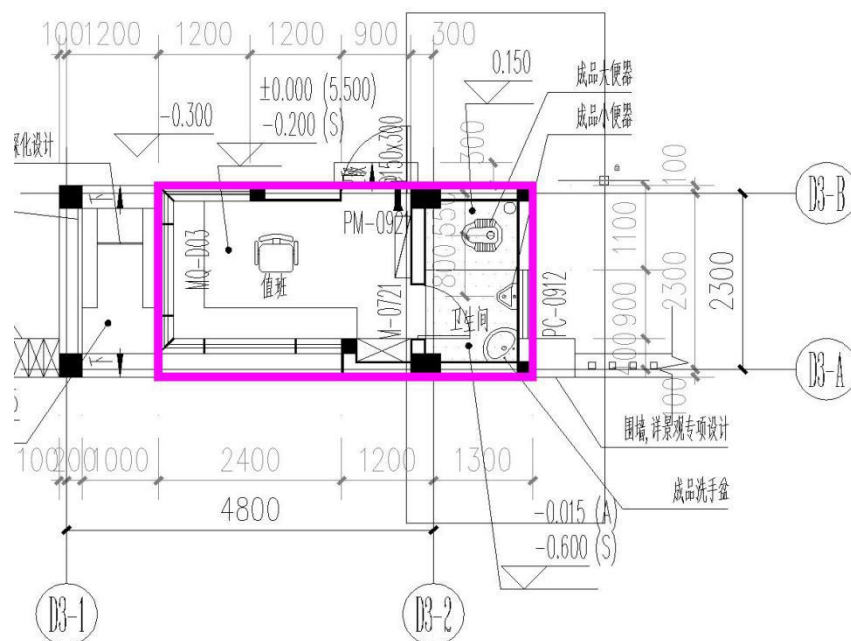
6、2#门卫一层 D3-A 轴交 D3-1 轴至 D3-2 轴部分墙体南移 0.30m，建筑及计容面积增大 0.72 m²。

调整原因：根据建筑整体协调性进行调整，不影响项目

整体规划。

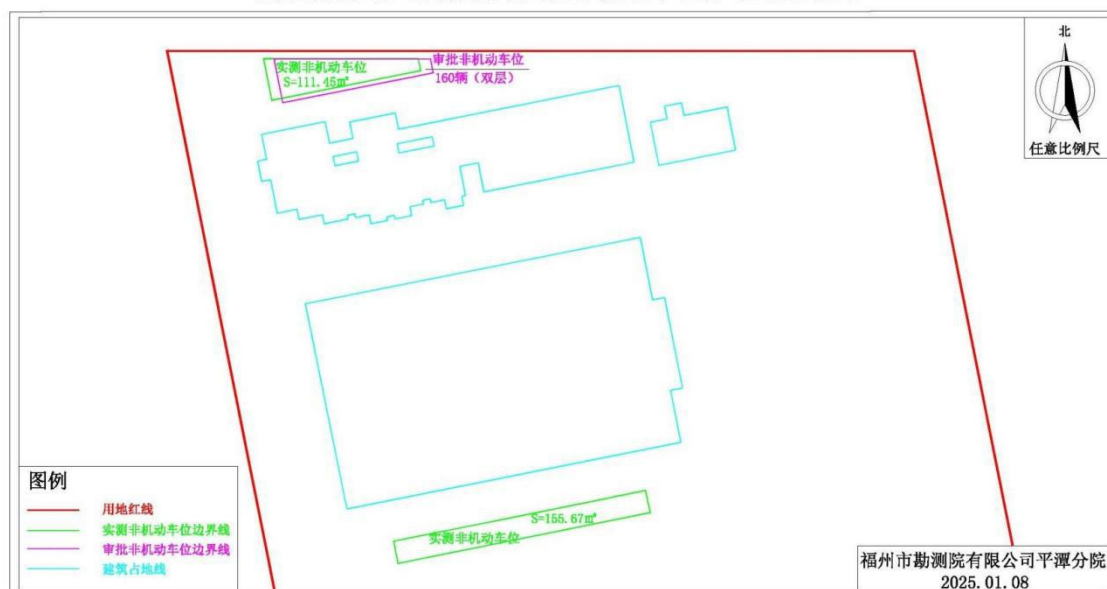
高铁消防站暨战勤保障大队非机动车位分布对比略图

8、审批地下室机动车位 44 辆，其中慢充车位 7 辆，快充车位 1 辆；实测地下室机动车位 45 辆（2 辆微型车位实地施工为标准车位），充电桩未安装。审批地面非机动车位 160 辆（双层非机动车位），实地非机动车位 178 辆（非机动车位面积 267.12 m²，非机动车位轮廓调整）。

调整原因：（1）因项目还未投入使用，目前正在采购相关配套设施，建设单位承诺在 2025 年 12 月 31 日前建设充电桩投入使用。（2）根据现场情况对非机动车位进行调整，满足车位审批指标要求。

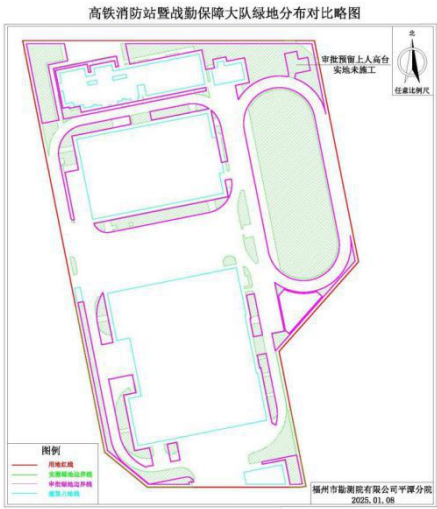
9、总平面图审批绿地面积 4930.82 m²，绿地率 25%；实测绿地面积 4992.71 m²（含操场绿地面积 1944.14 m²），绿地率 25.32%；实地部分绿地轮廓与审批绿地轮廓不一致。

调整原因：绿地轮廓根据现场实际建设情况进行优化调

整，绿地率满足规划审批要求。

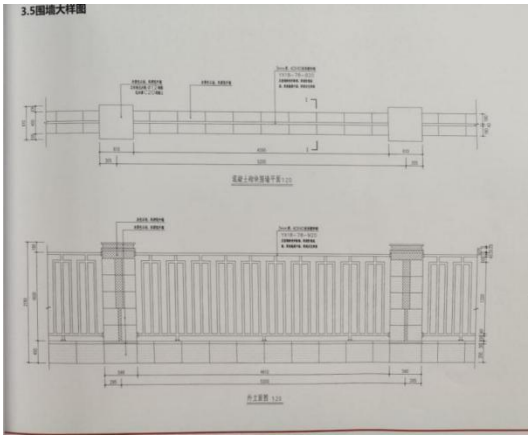
实地围墙照片：

10、实地围墙形式与审批方案文本不一致，东北侧围墙部分超用地红线。

调整原因：（1）围墙形式根据项目实际建设情况进行优化调整，不影响项目功能使用和整体规划。（2）本项目东北侧围墙边为韩厝村 116 号民房（民房主体建筑入户门正对围墙），原征地拆迁范围未将其纳入拆迁范畴，经区重点项目建设总指挥部、君山片区管理局、韩厝村协商，最终确定暂时将原红线内的围墙“削尖取直”进行调整施工，并留出与居民房外墙有一定安全距离的位置建设过渡期围墙，建设单位承诺待今后居民房拆迁后，再恢复至项目原审批红线位置建设永久性围墙。
