平潭综合实验区自然资源与生态环境局 关于平潭北部自来水厂工程（一期） 项目竣工规划条件核实公示

实际建构物与规划审批建构物不一致的说明报告

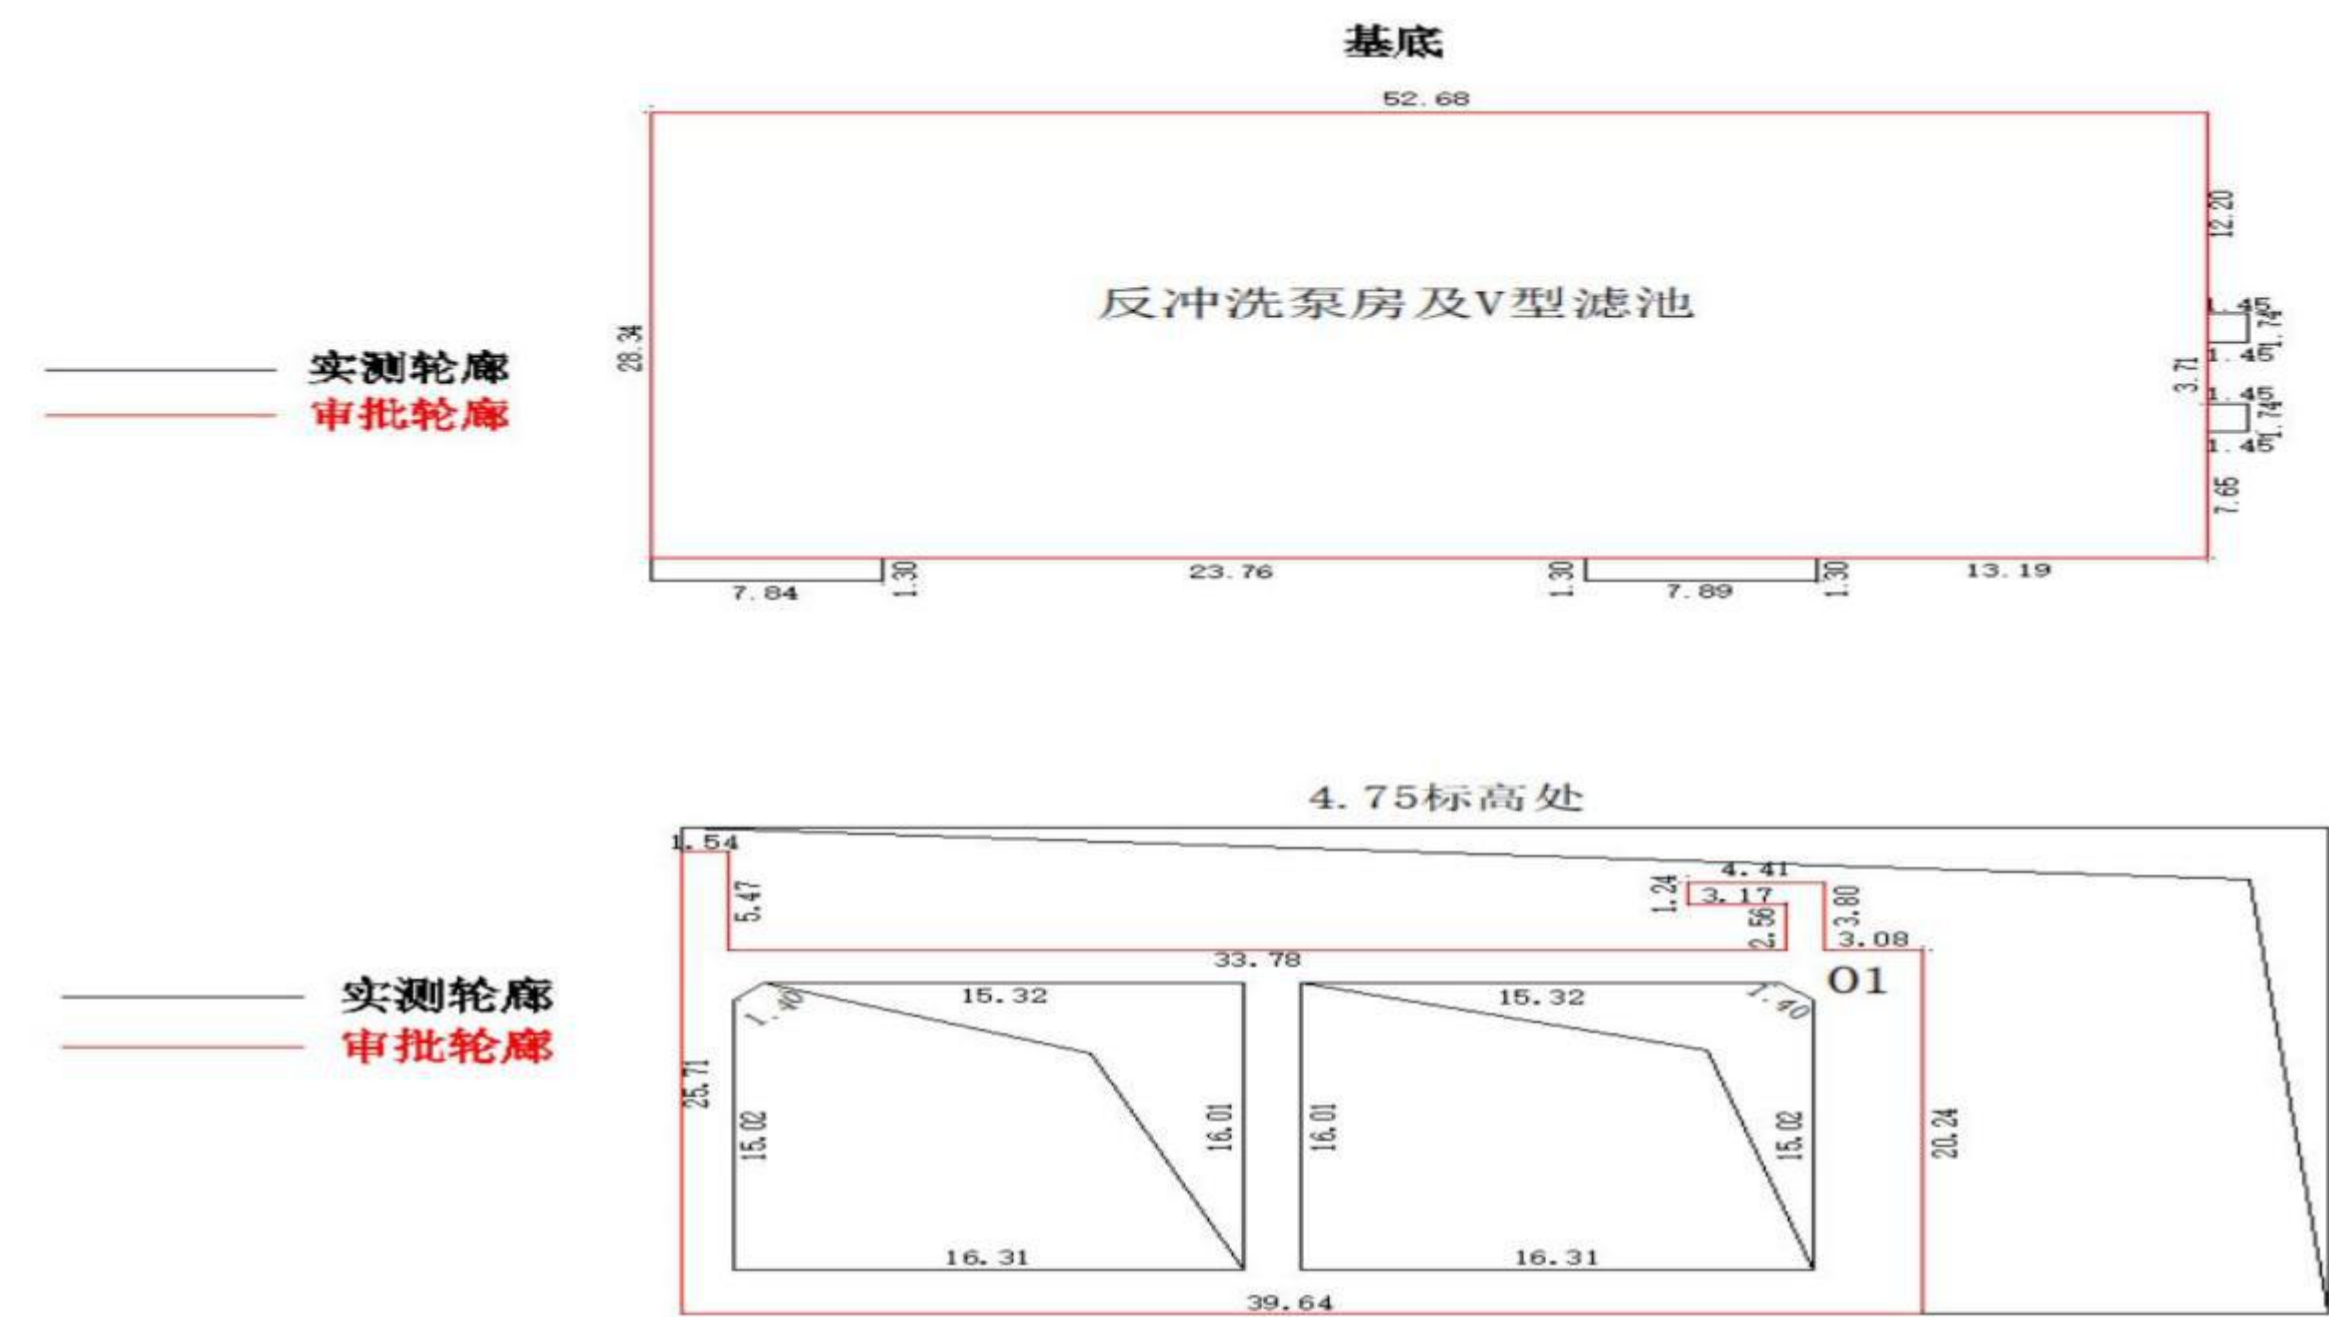
1、反冲洗泵房及V型滤池一层

- ①施工图算出实际建筑占地面积638.21平方米、构筑物占地面积811.75平方米，现状构筑物变建筑占地面积，现状实际建筑占地面积 1449.96平方米，对比原报批审核占地面积 1391.76平方米，增加58.20平方米；
- ②1轴与 7轴之间增加混凝土顶盖，建筑面积增加 1151.85平方米，计容面积增加 518.57平方米。

说明：原报批面积未计算部分构筑物占地面积，实测后导致建筑占地面积增加58.20平方米；
因功能上需求，设计优化后在1轴与7轴之间增加混凝土顶盖，导致建筑面积增加1151.85平方米，计容面积增加518.57平方米。

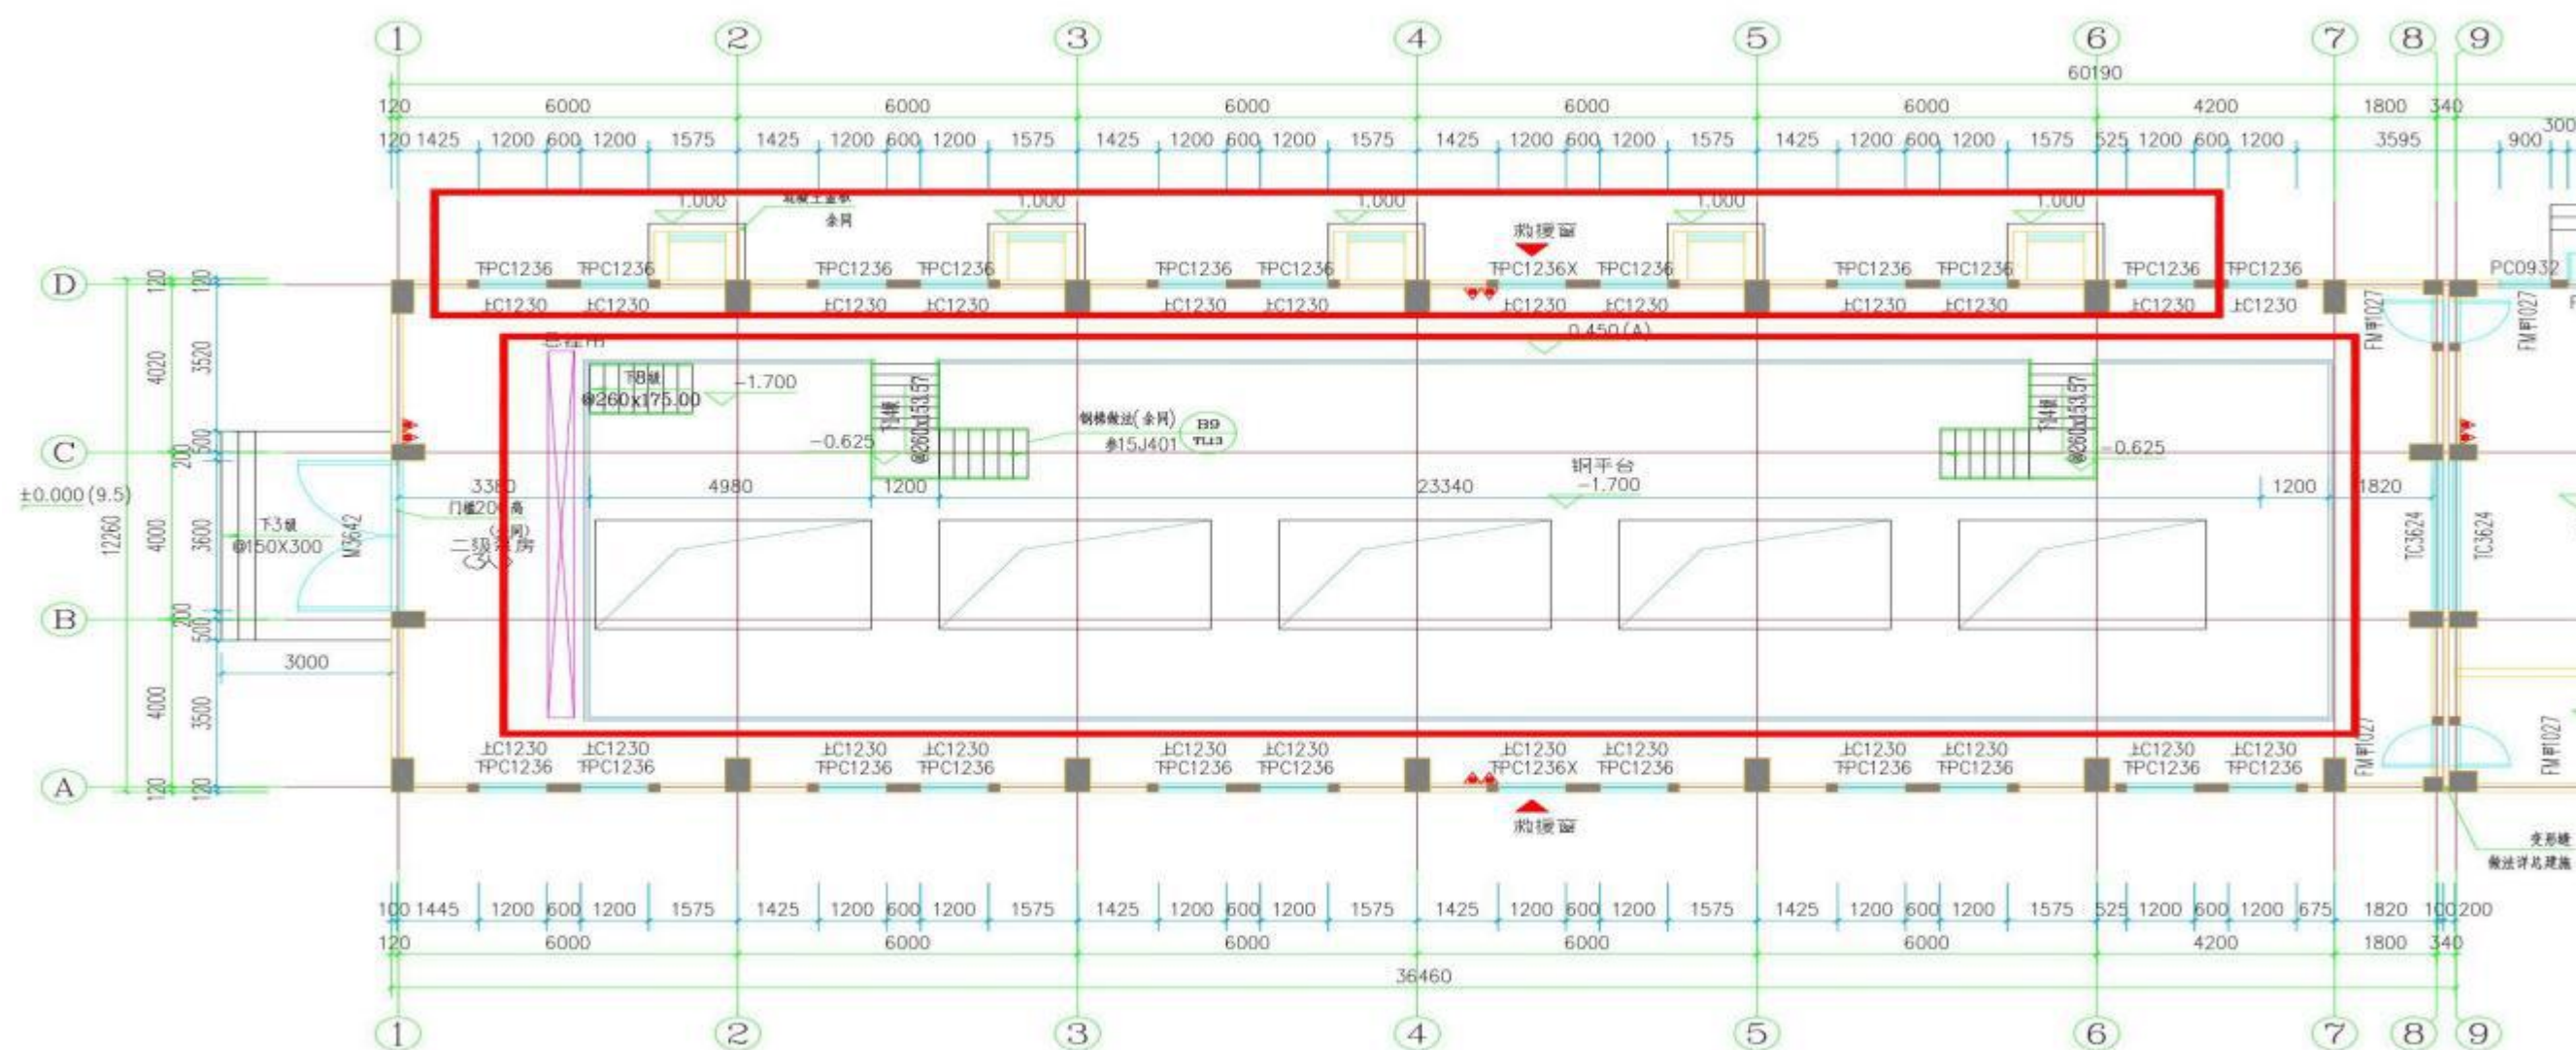
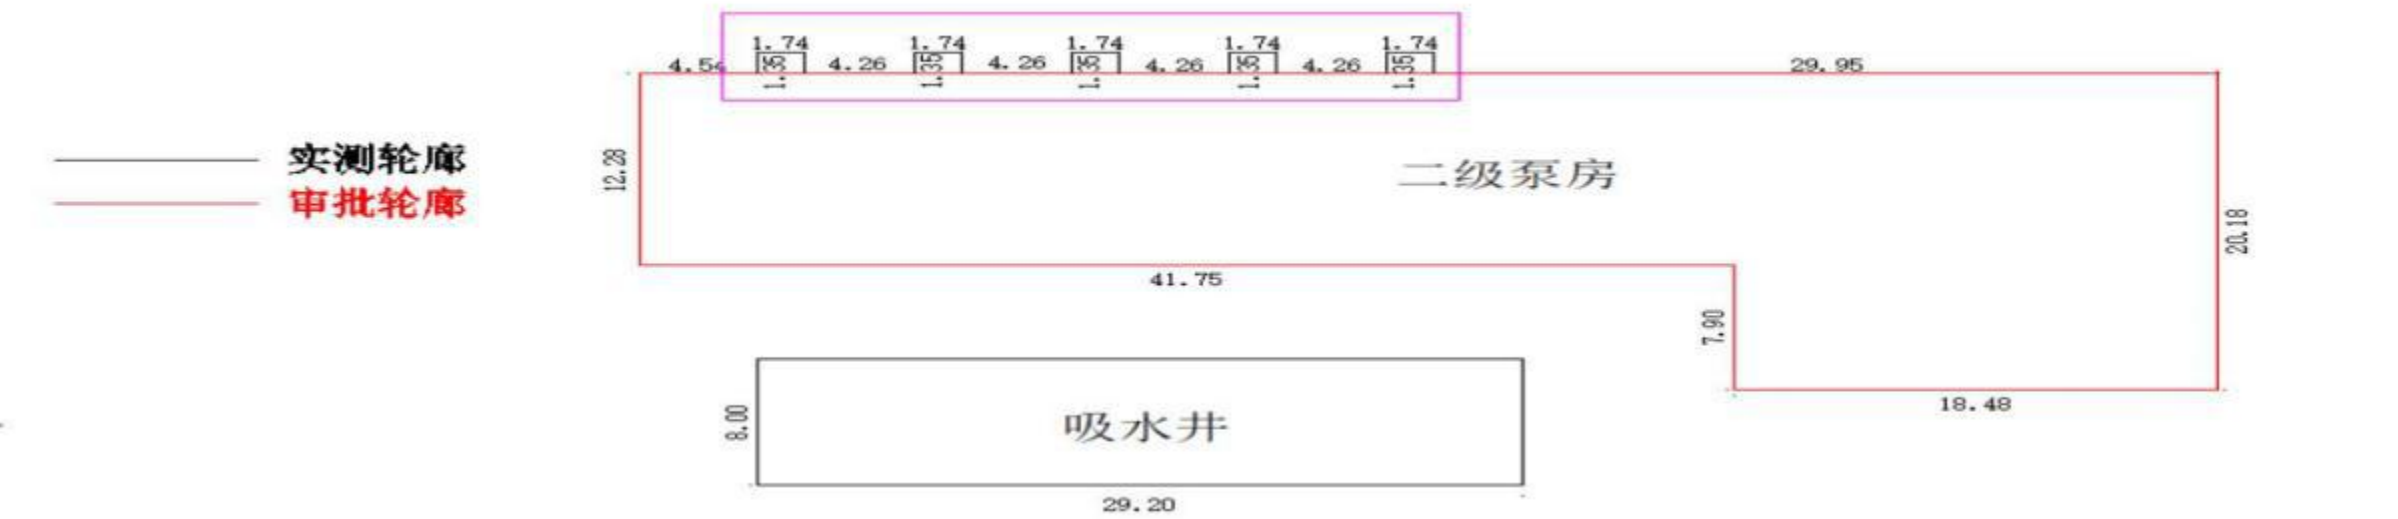
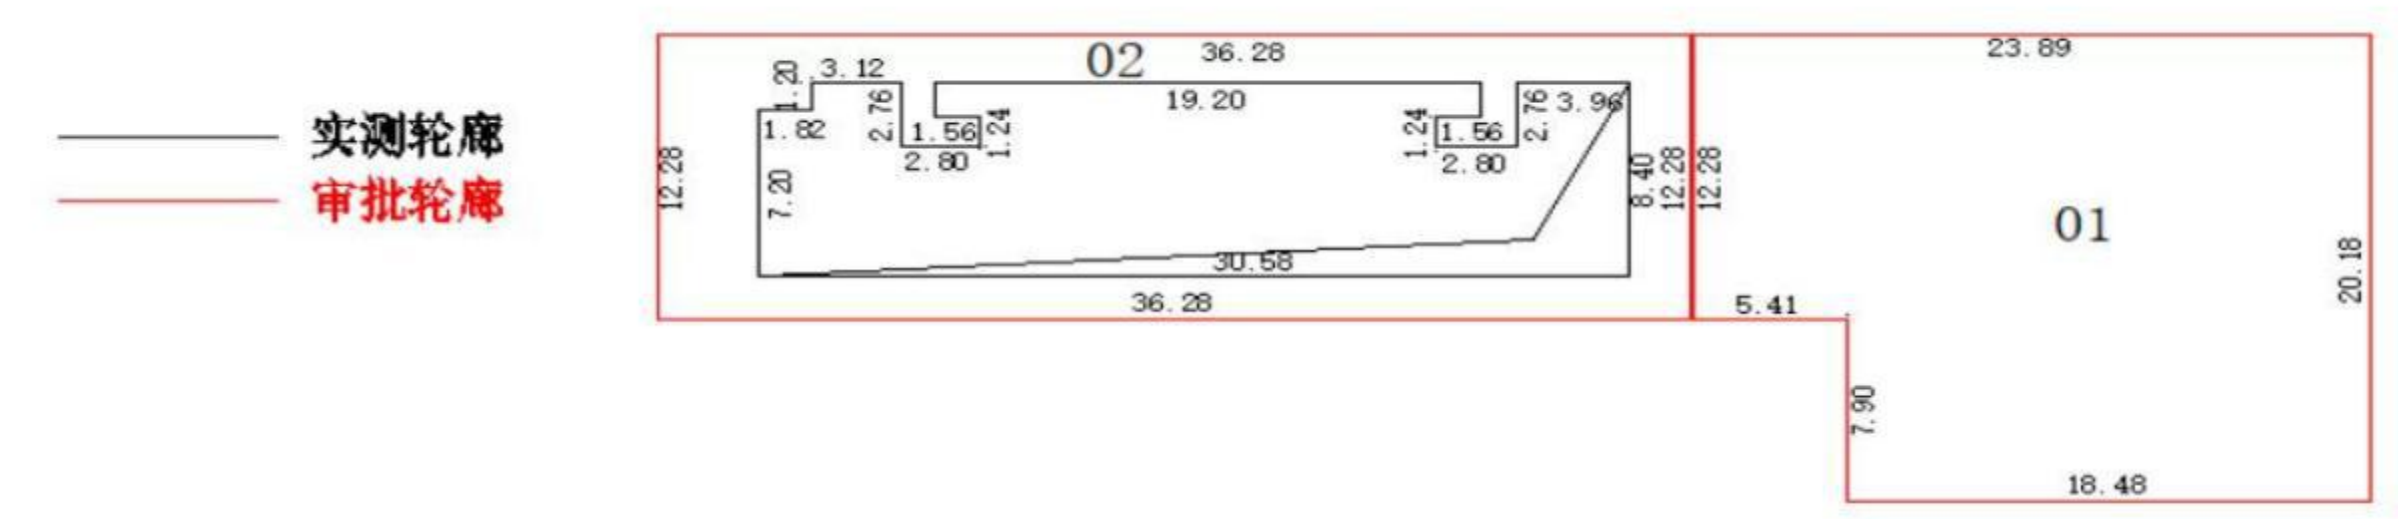
2、二级泵房一层

①2轴与6轴之间占地增加26.14平方米；

②原报批面积测算中1轴与7轴之间中间建筑面积重复计算，建筑面积多计算231.69平方米。设计施工图

说明：①原审批2轴与6轴之间部分占地面积未计算，占地面积增加26.14平方米；
②原审批面积1轴与7轴之间中间建筑面积重复计算，实际测算后建筑面积减少231.69平方米；

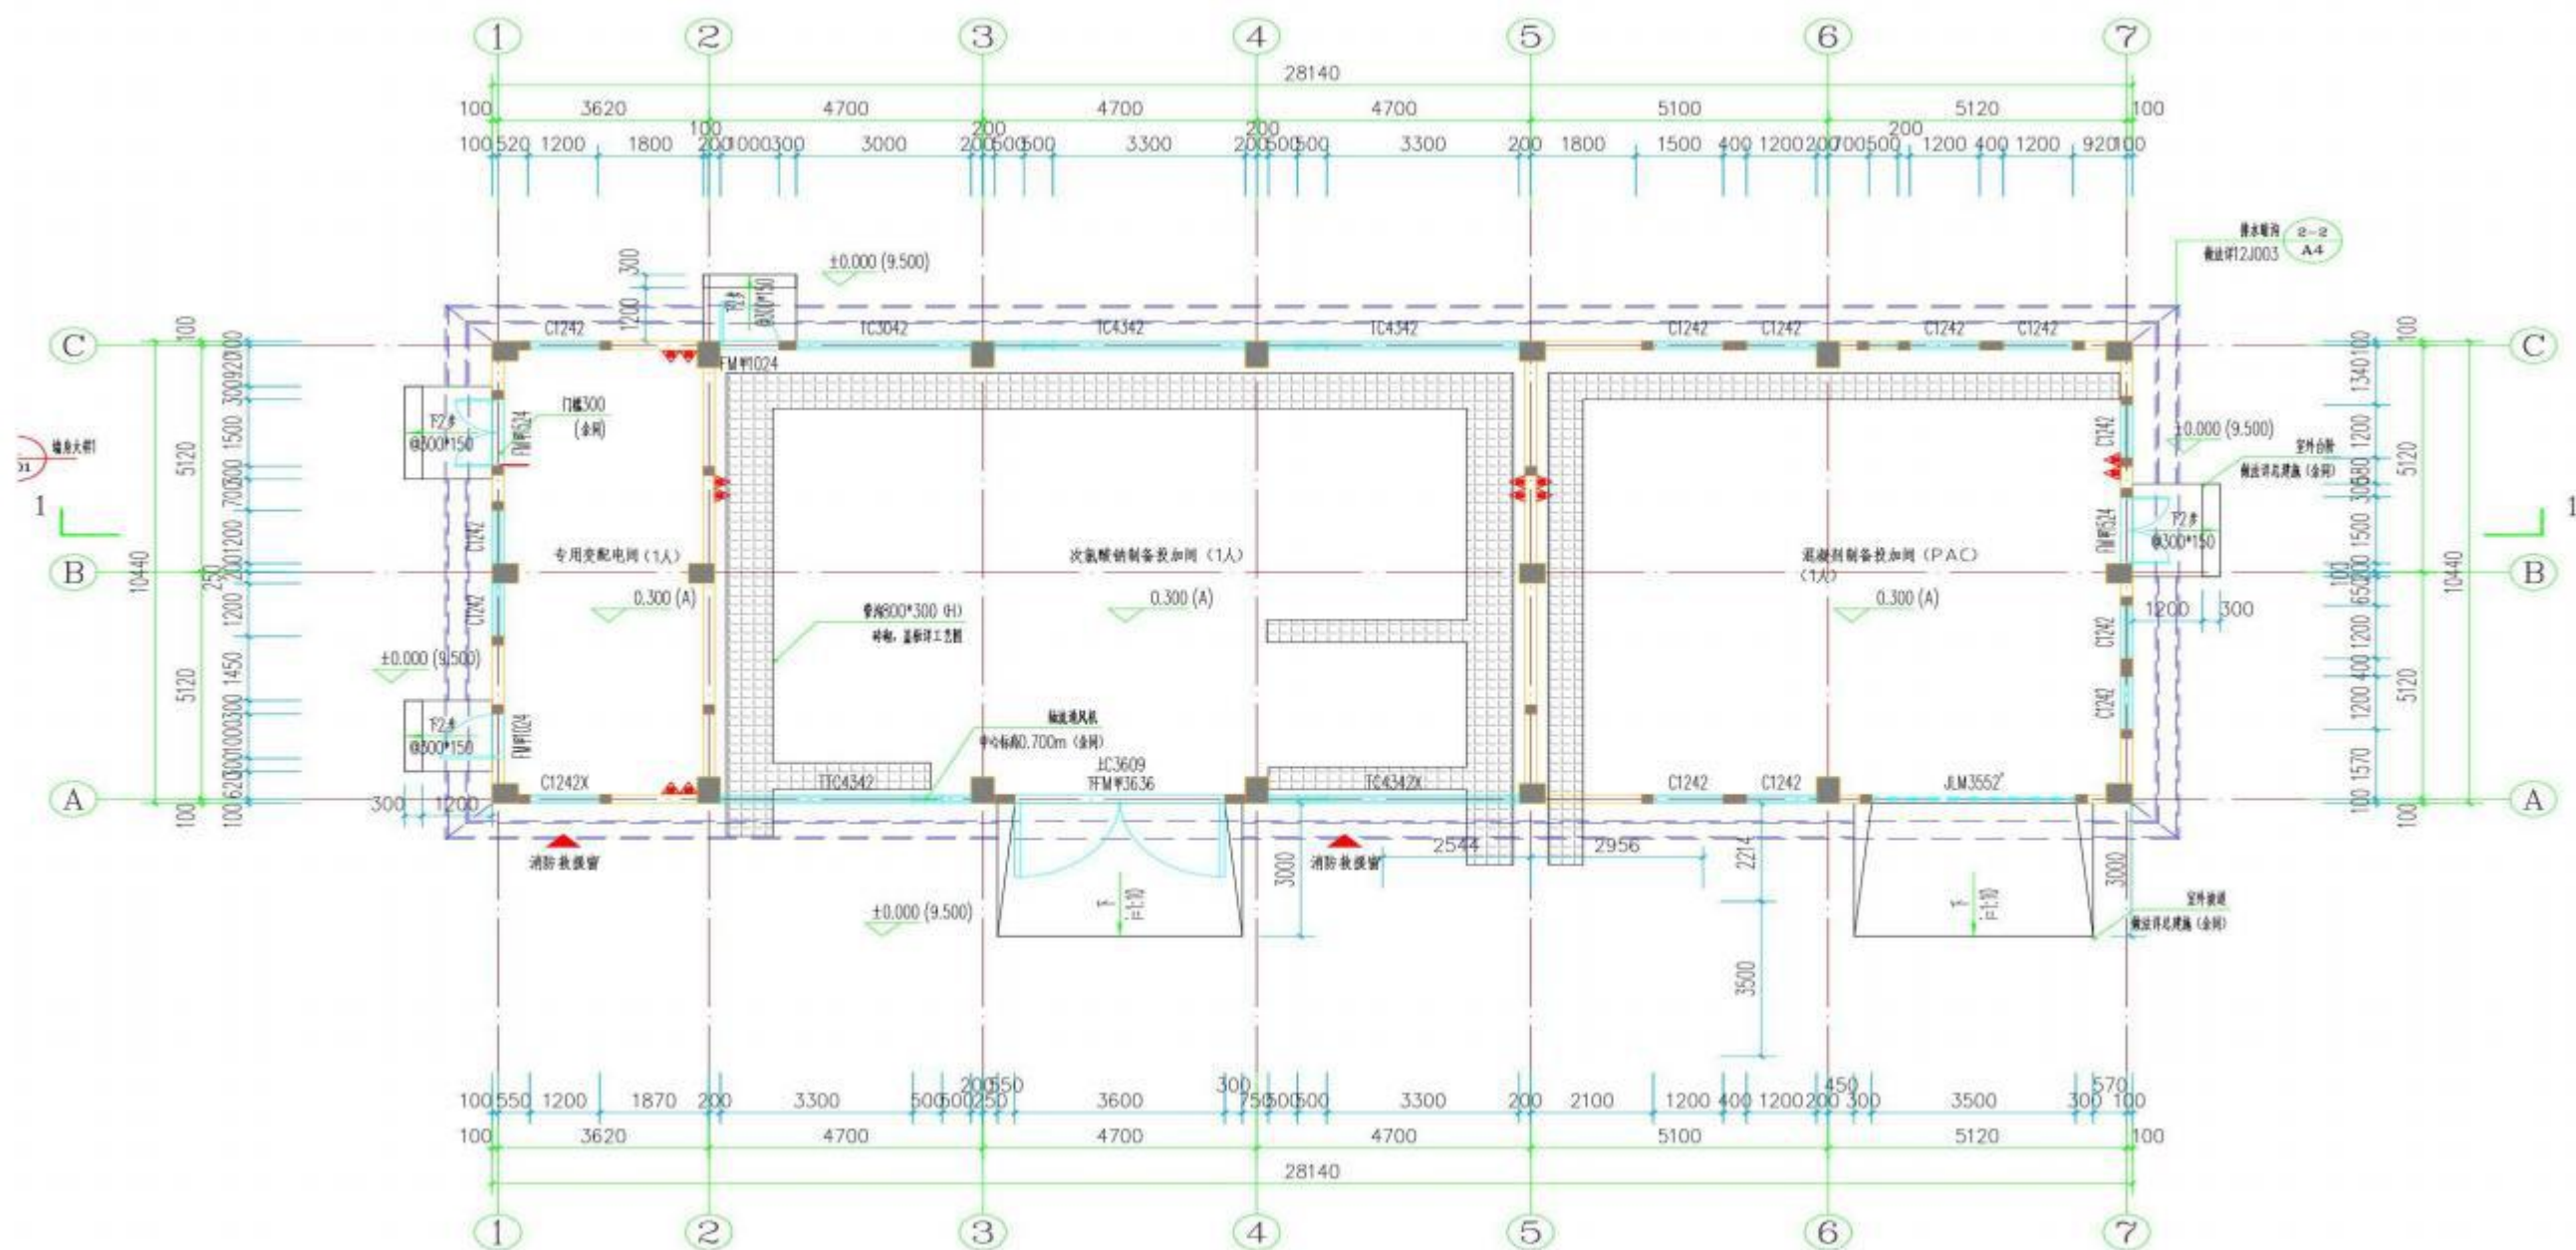
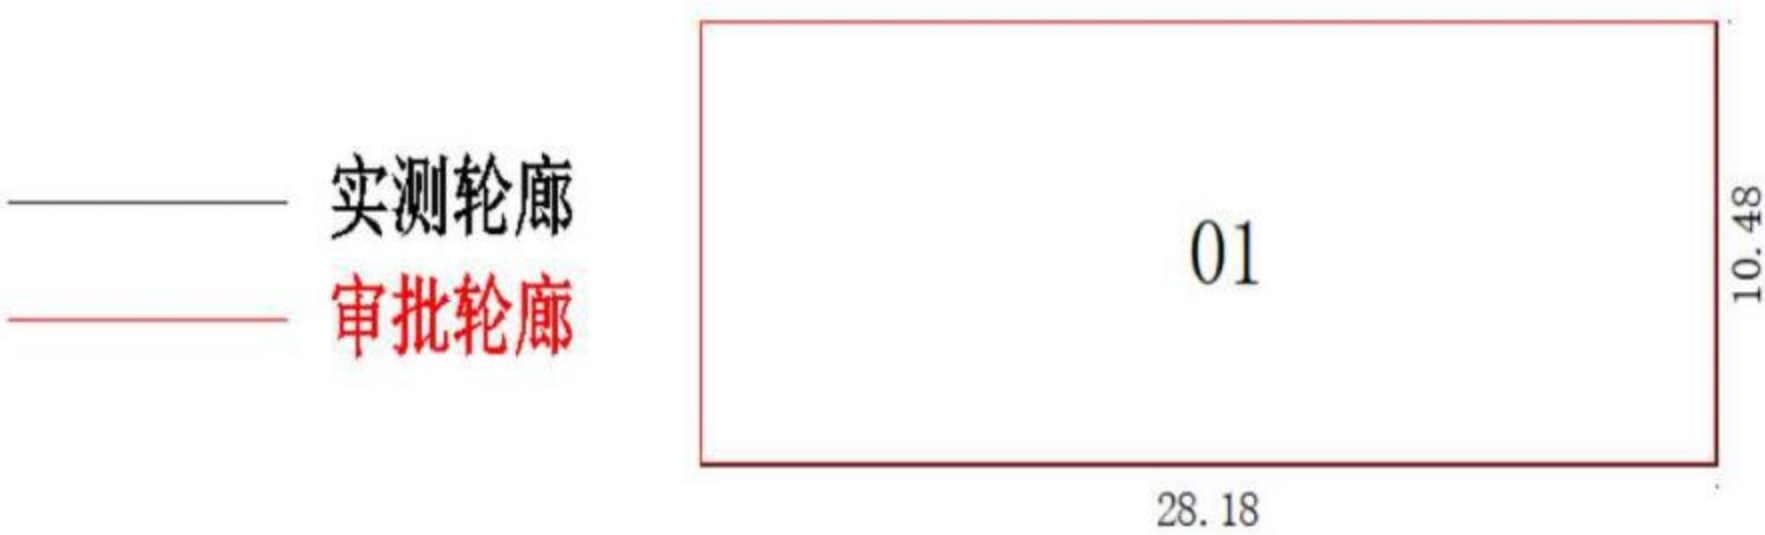
3、加药间一层

①审批未计算粉刷墙面 2 公分, 建筑面积 293.78 平方米, 粉刷墙面 2 公分算上 295.33 平方米, 所以建筑面积增加 1.55 平方米;

说明：原审批建筑面积为293.78平方米，未计算粉刷墙面2公分,实测计算后为295.33平方米，建筑面积增加 1.55平方米

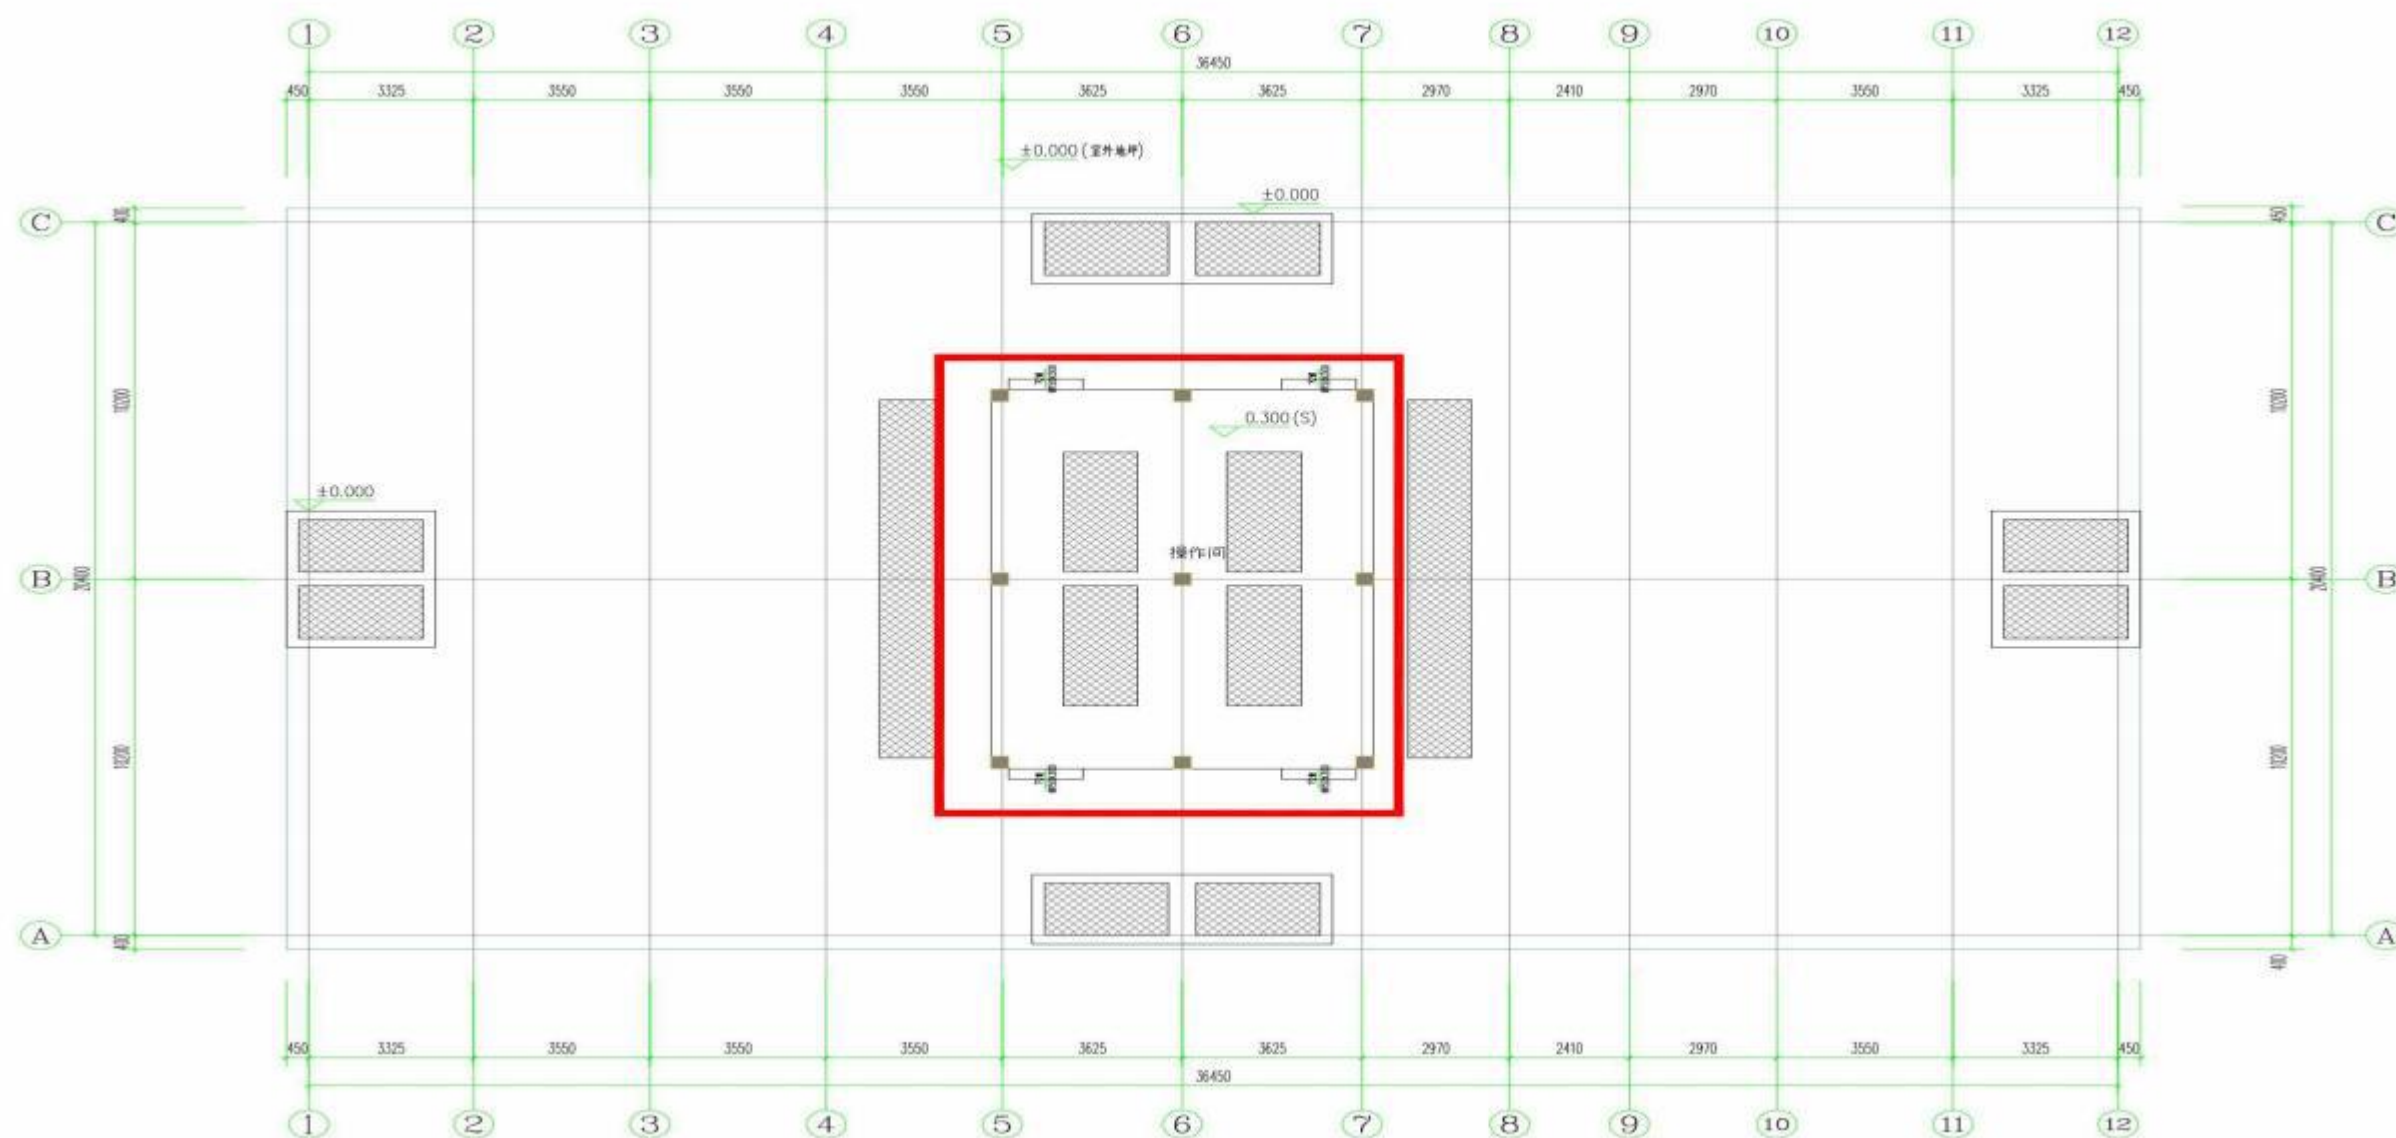
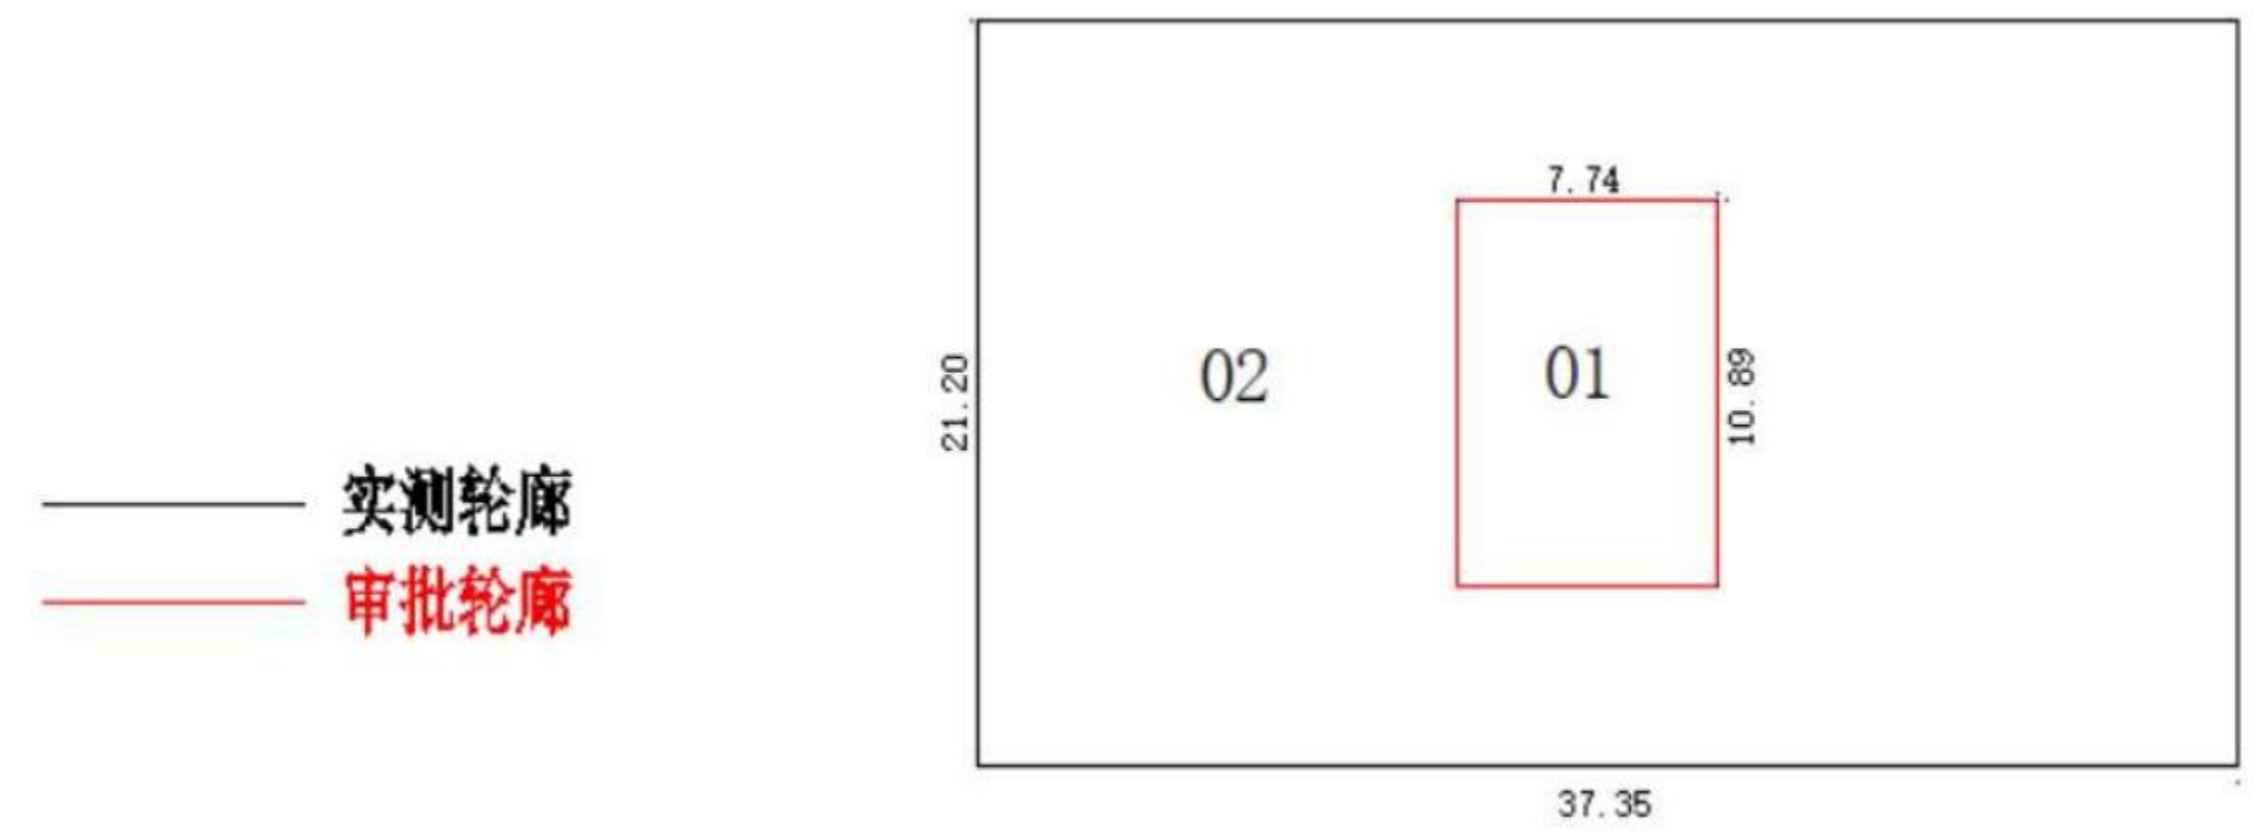
4、排泥水调节池及回用水池一层

①施工图和实测边长一样，建筑面积只有 84.29 平方米，建筑面积减少 35.88 平方米；设计施工图

说明:原审批建筑面积为 120.17平方米, 计算有误, 实测计算后只有 84.29平方米, 建筑面积减少 35.88平方米。

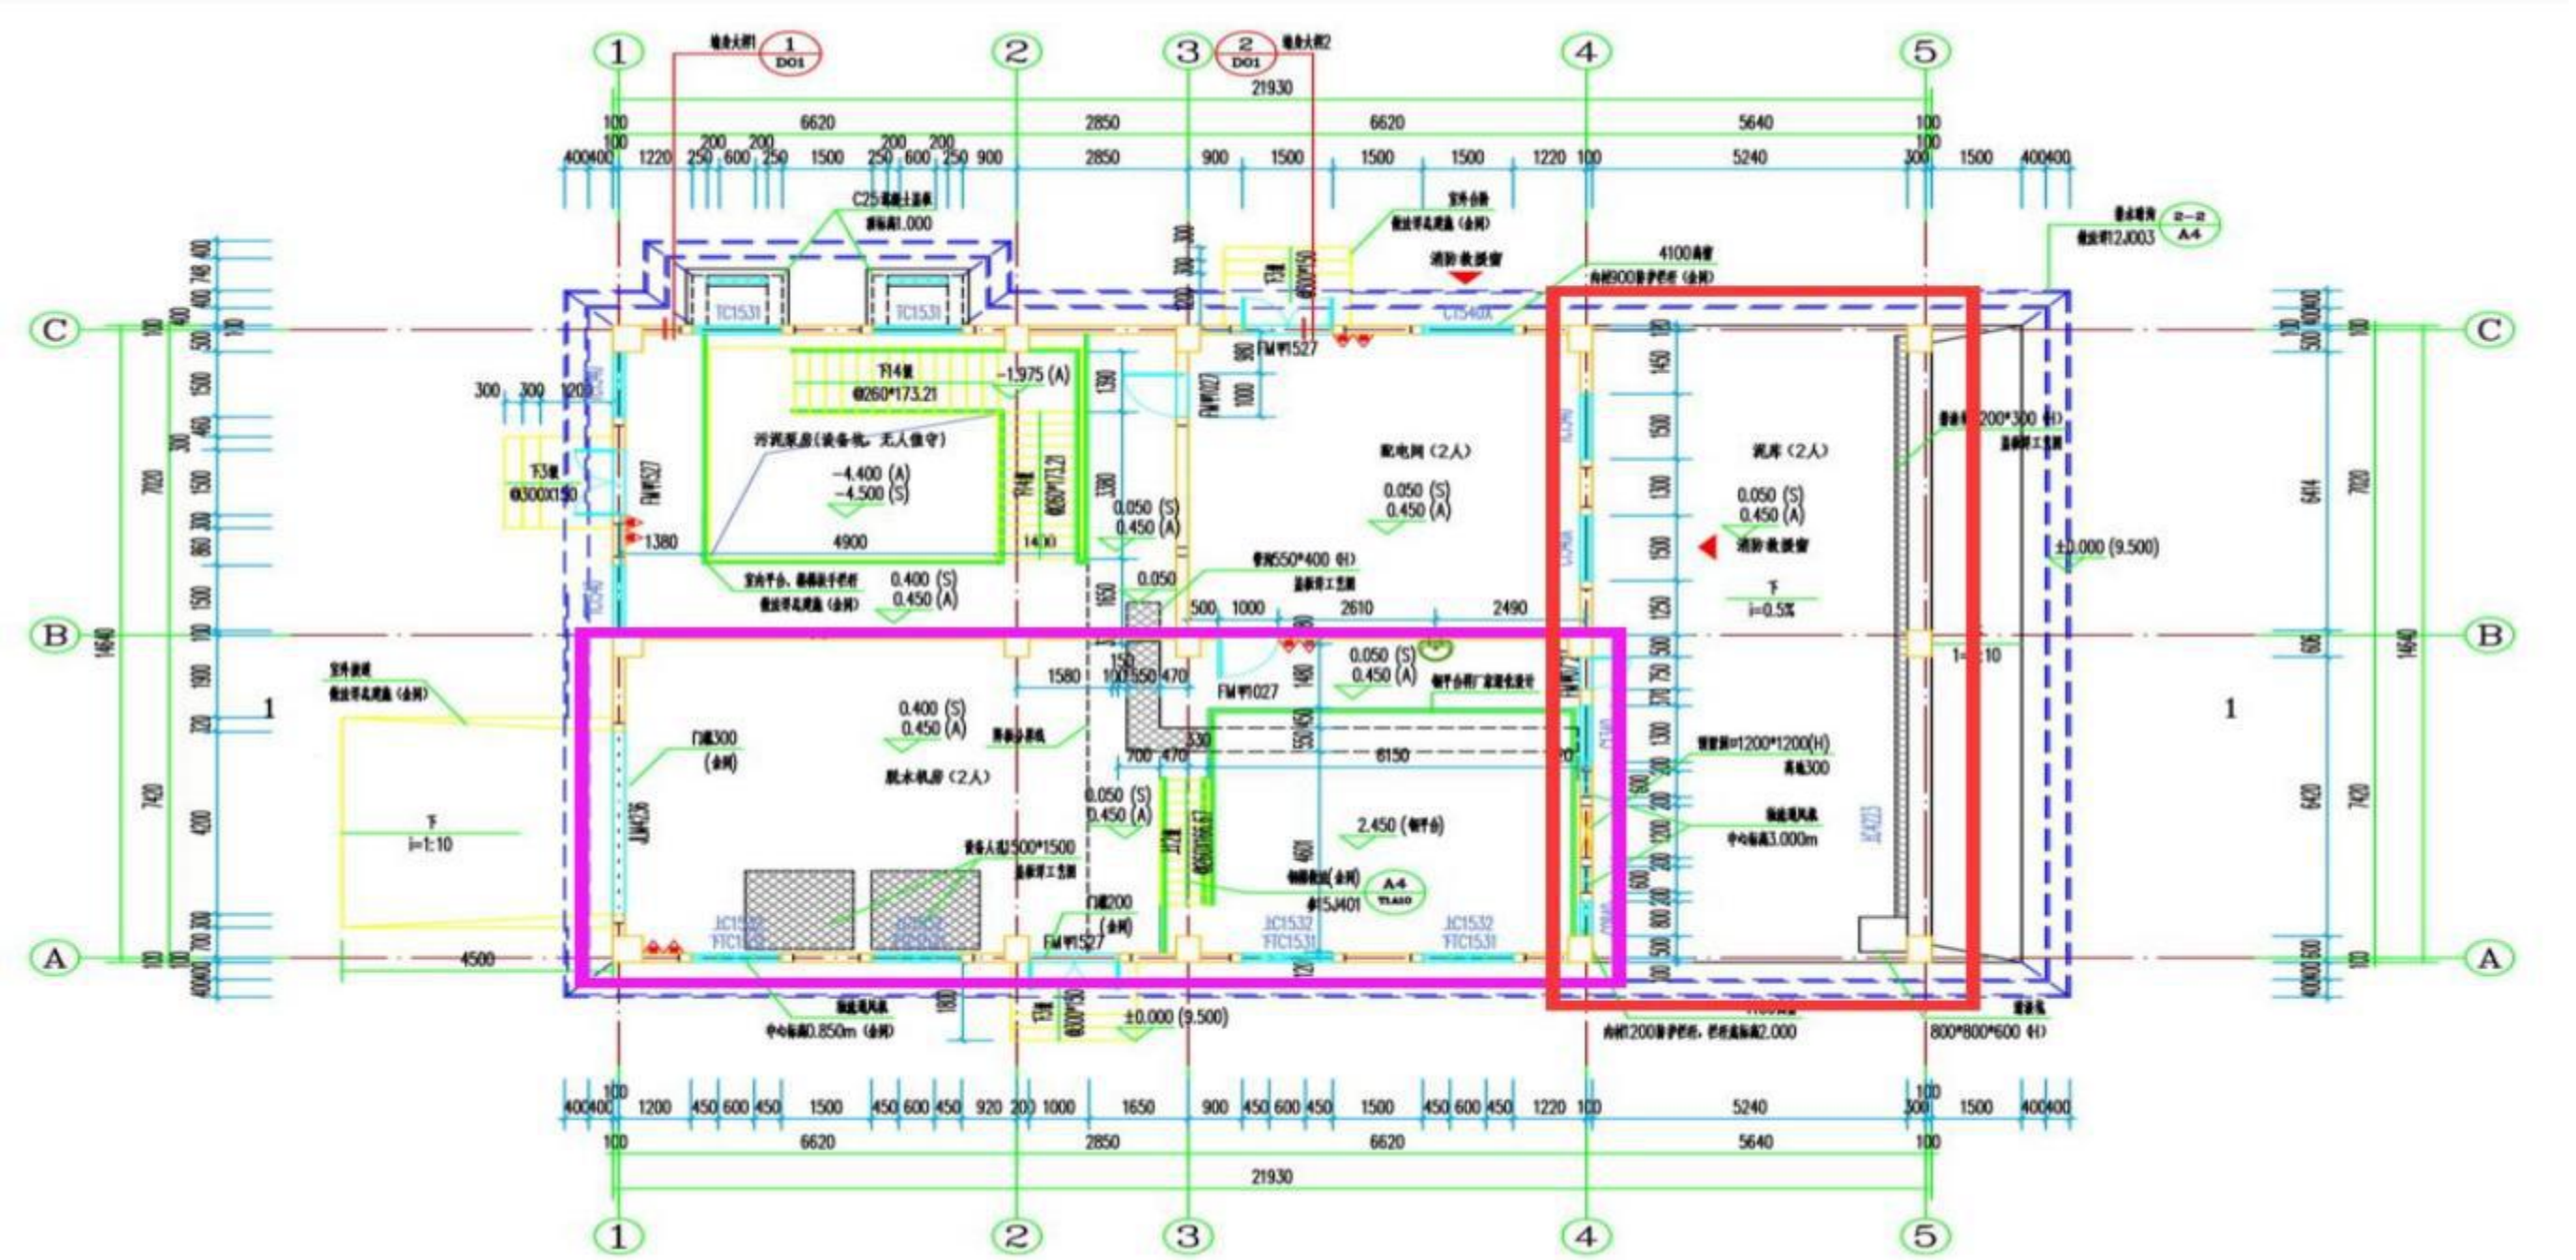
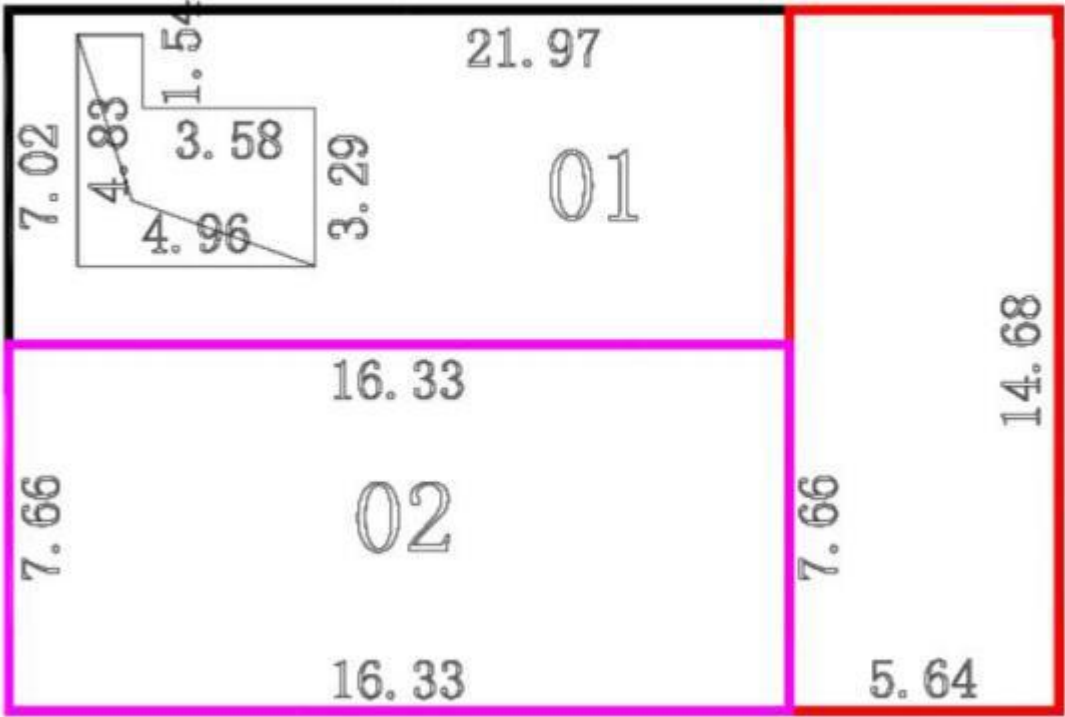
5、脱水机房一层

①4 轴与 5 轴之间半算全算出现面积差 47.22 平方米，原报批为半算、实测为全算；由于 1 轴与 4 轴粉色区域没有算双倍计容面积，轮廊范围一样，计容面积减少 191.27 平方米

说明:原报批4轴与5轴之间建筑面积计算为半算, 实测计算为全算, 故建筑面积增加47.22平方米;
原报批 1轴与4轴粉色区域计算双倍计容, 实测不计算双倍计容面积, 故计容面积减少 191.27平方米。
