平潭综合实验区自然资源与生态环境局 关于平潭北部自来水厂工程（一期） 项目竣工规划条件核实公示

实际建构物与规划审批建构物不一致的说明报告

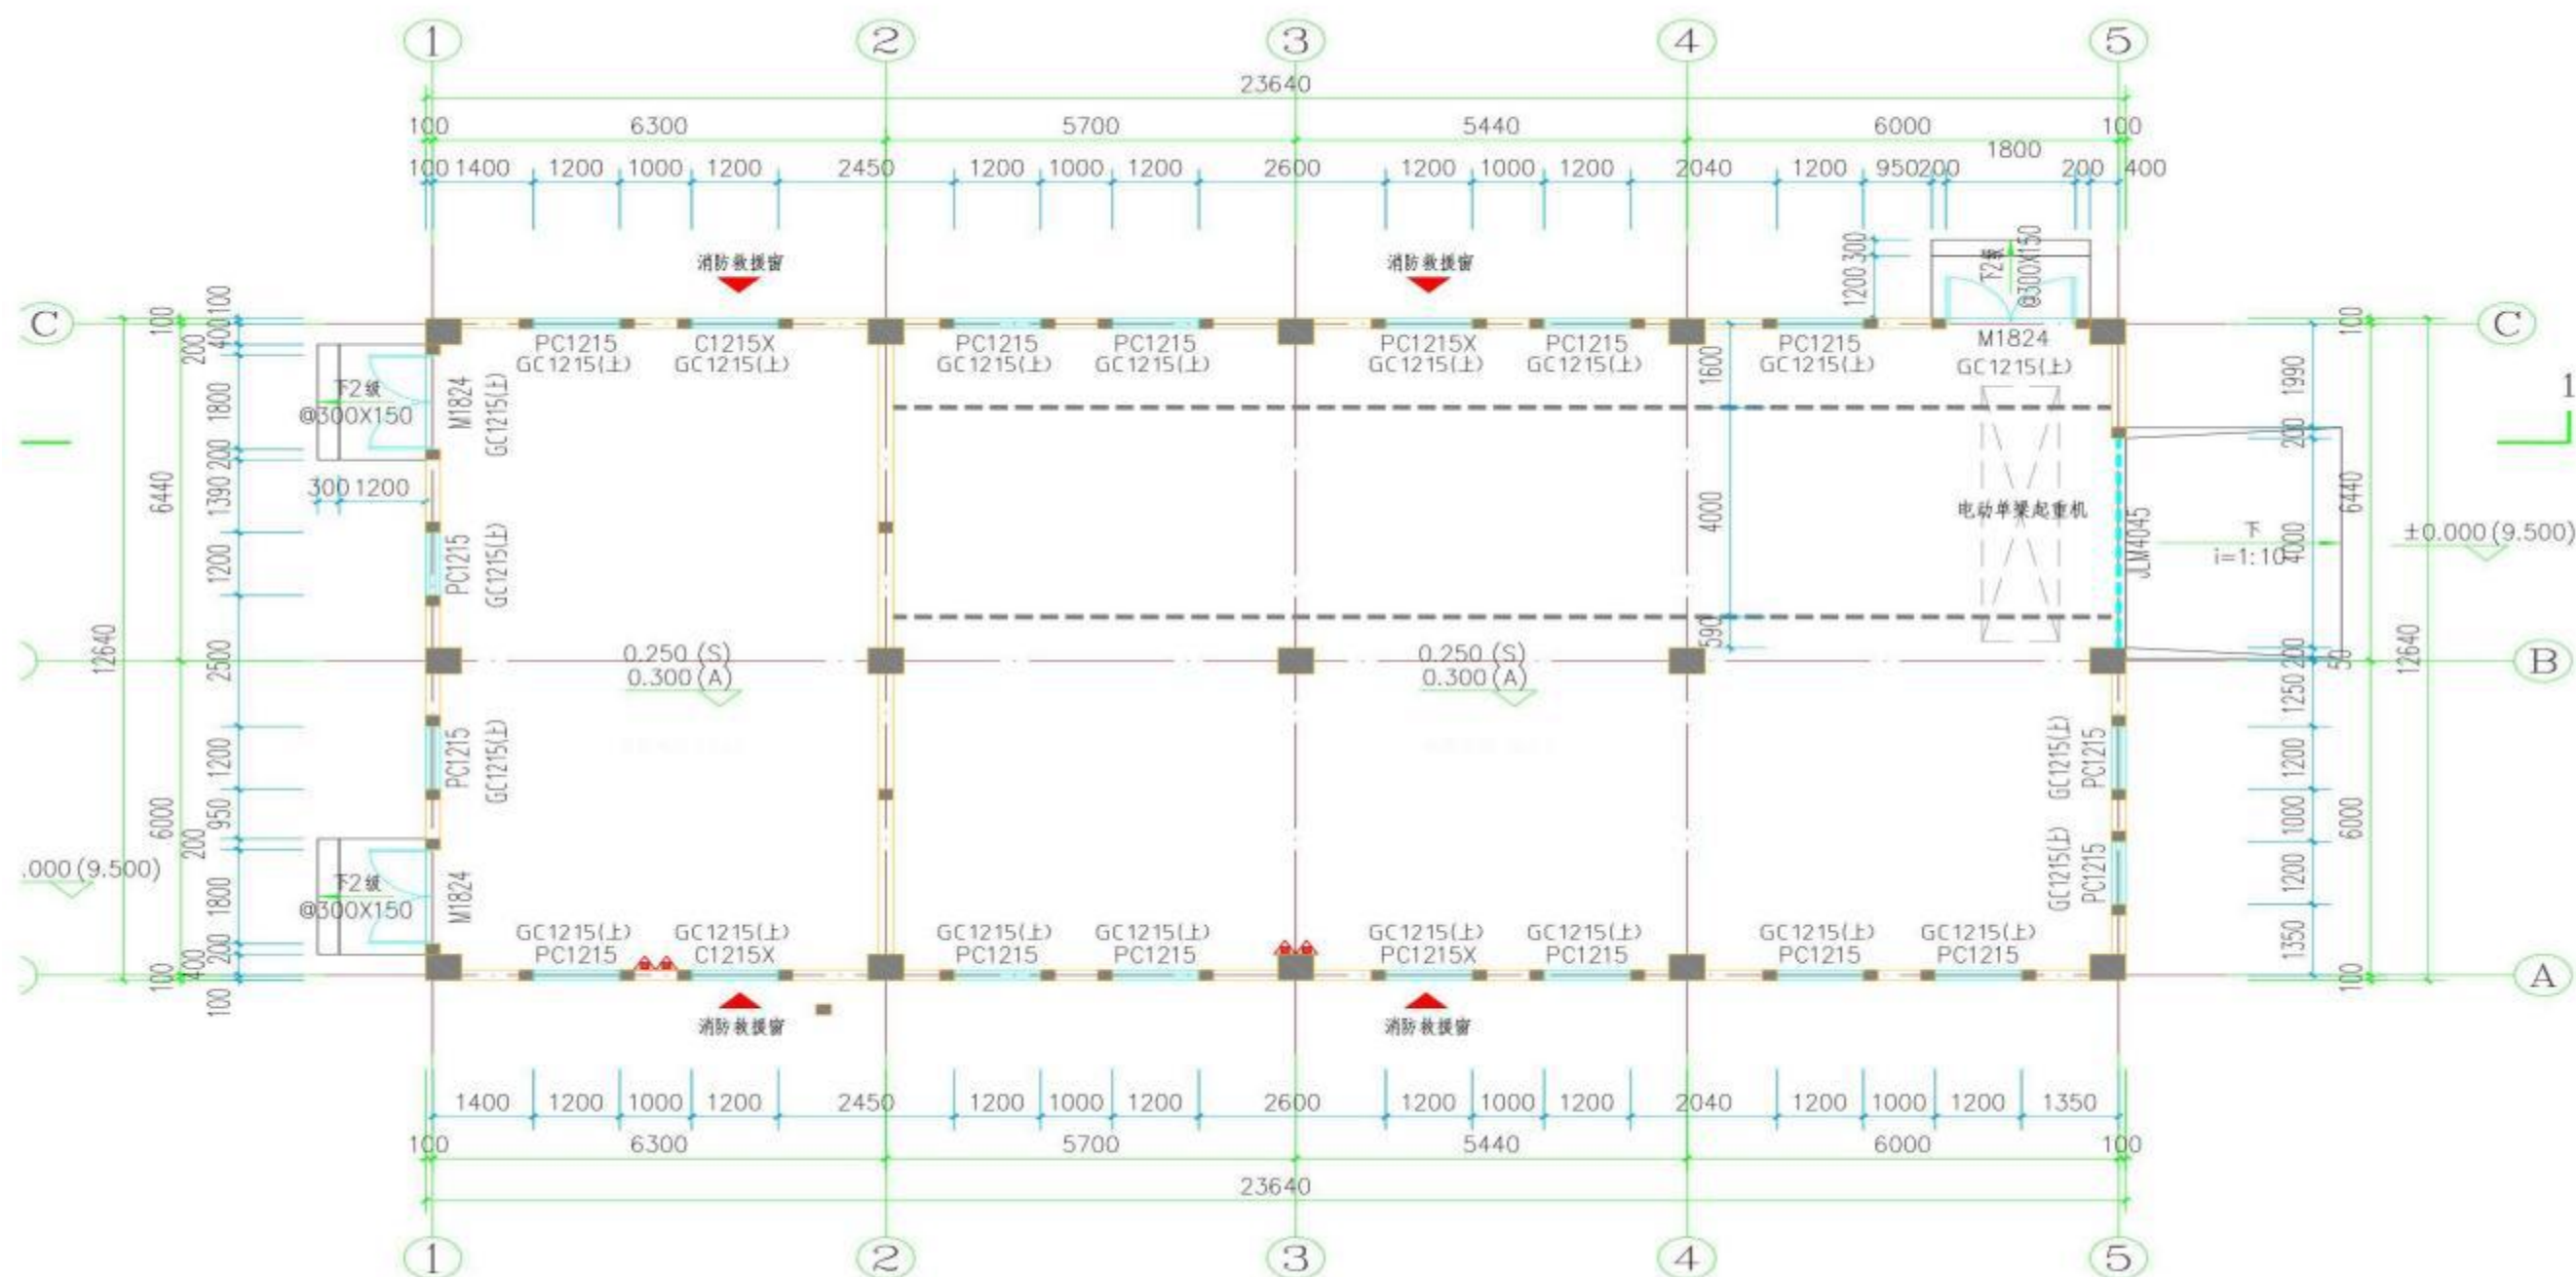
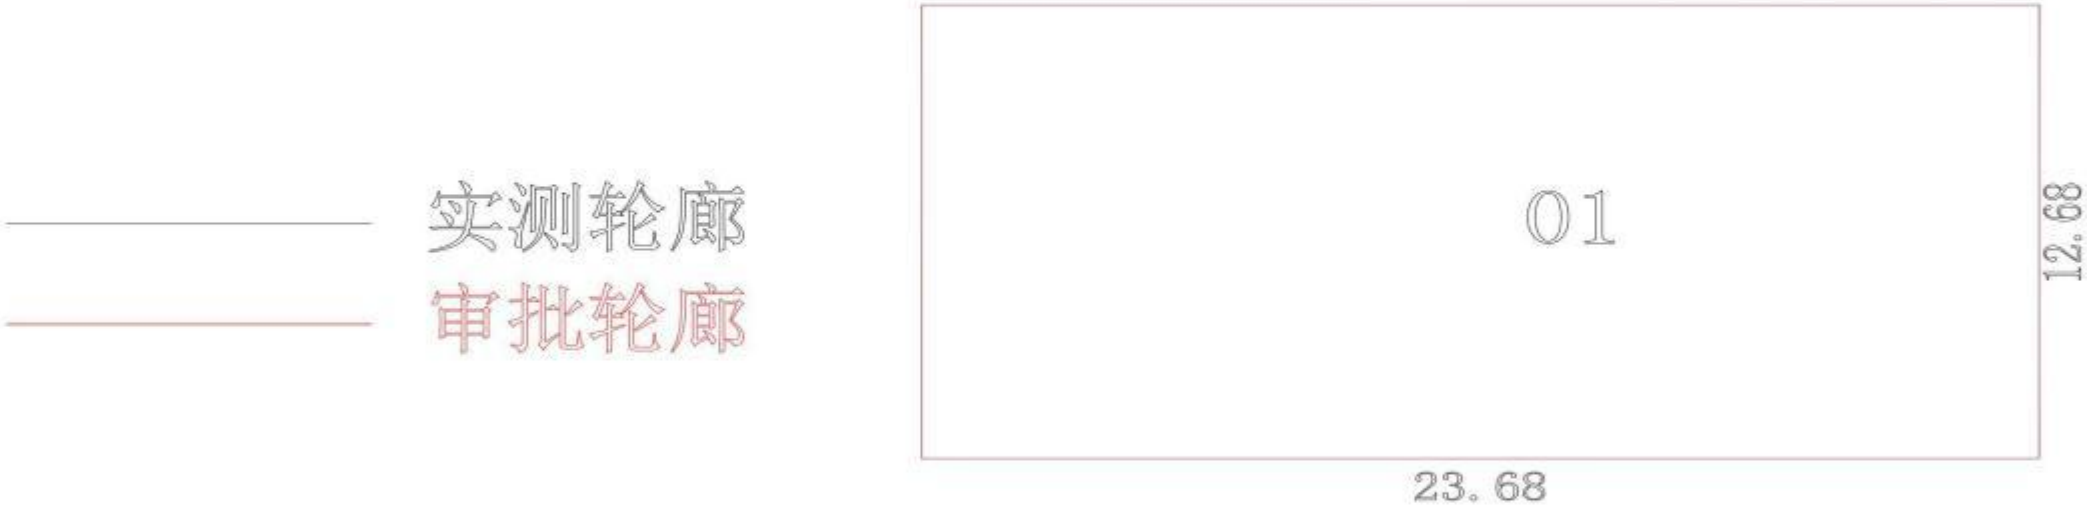
6、机修车间一层

①审批未计算粉刷墙面2公分,建筑面积298.81平方米,粉刷墙面2公分算上300.26平方米,所以建筑面积增加1.45平方米。

说明：原报批建筑面积 298.81 平方米，未计算粉刷墙面 2 公分，实测计算后为 300.26 平方米，建筑面积增加 1.45 平方米。

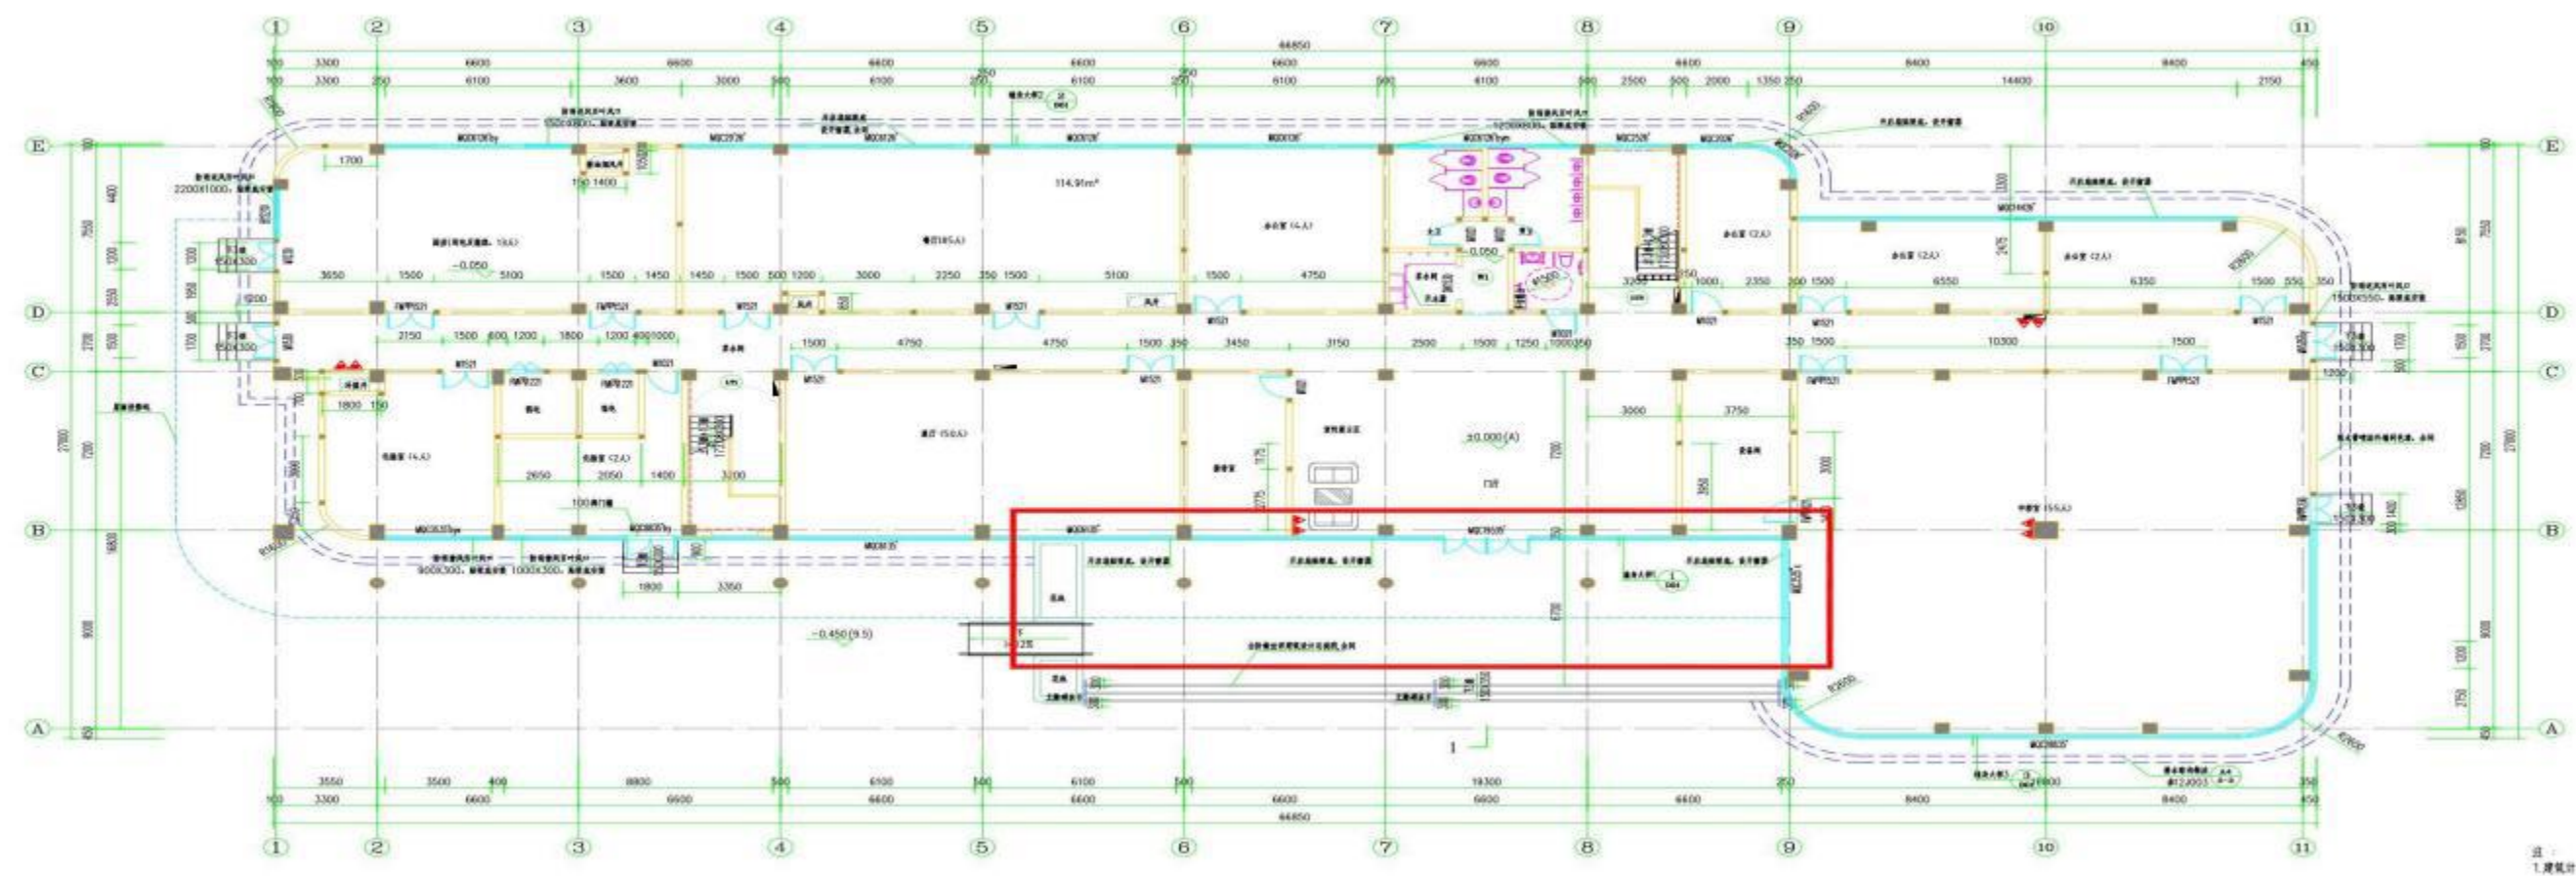
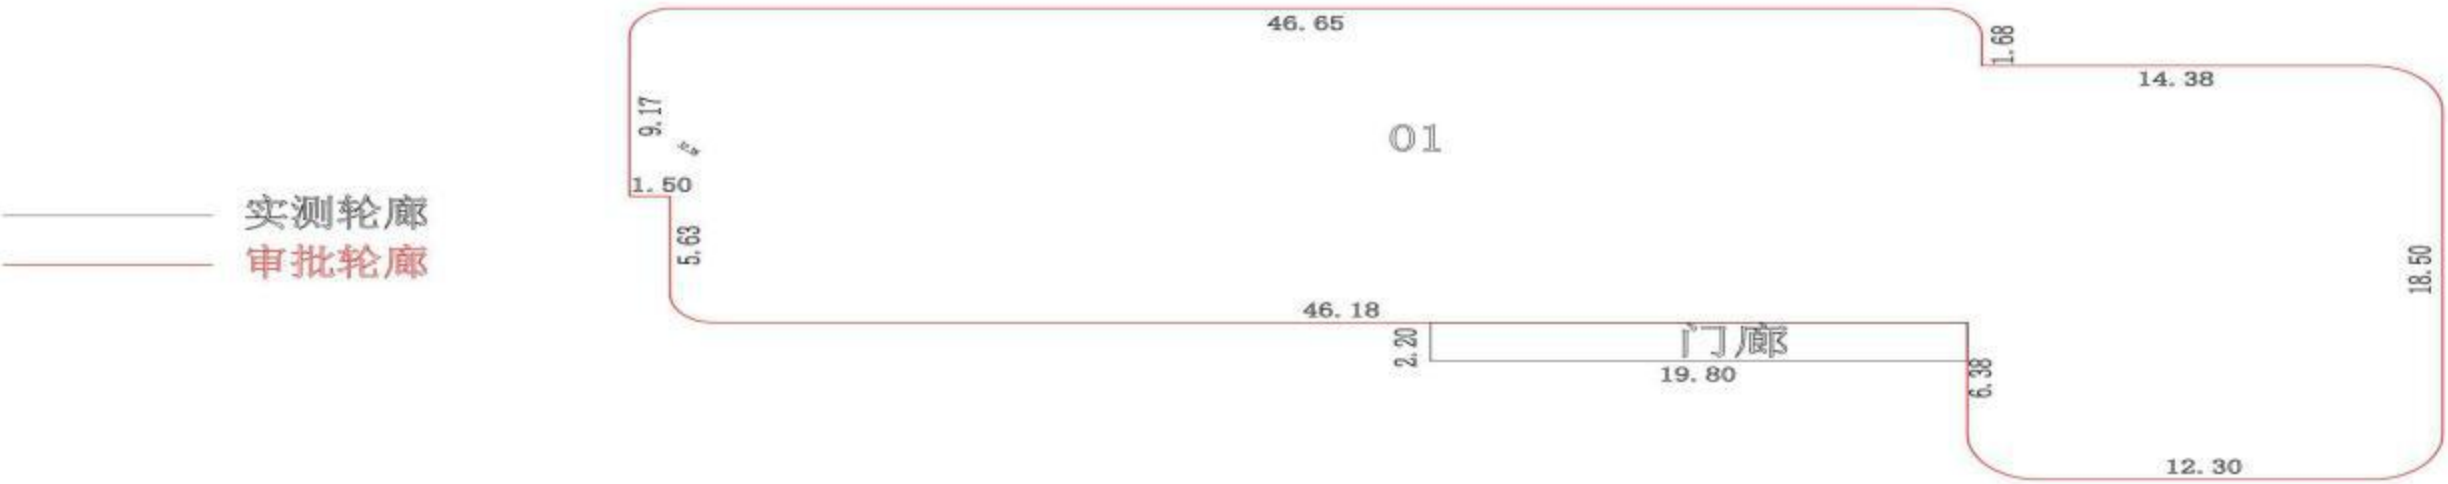
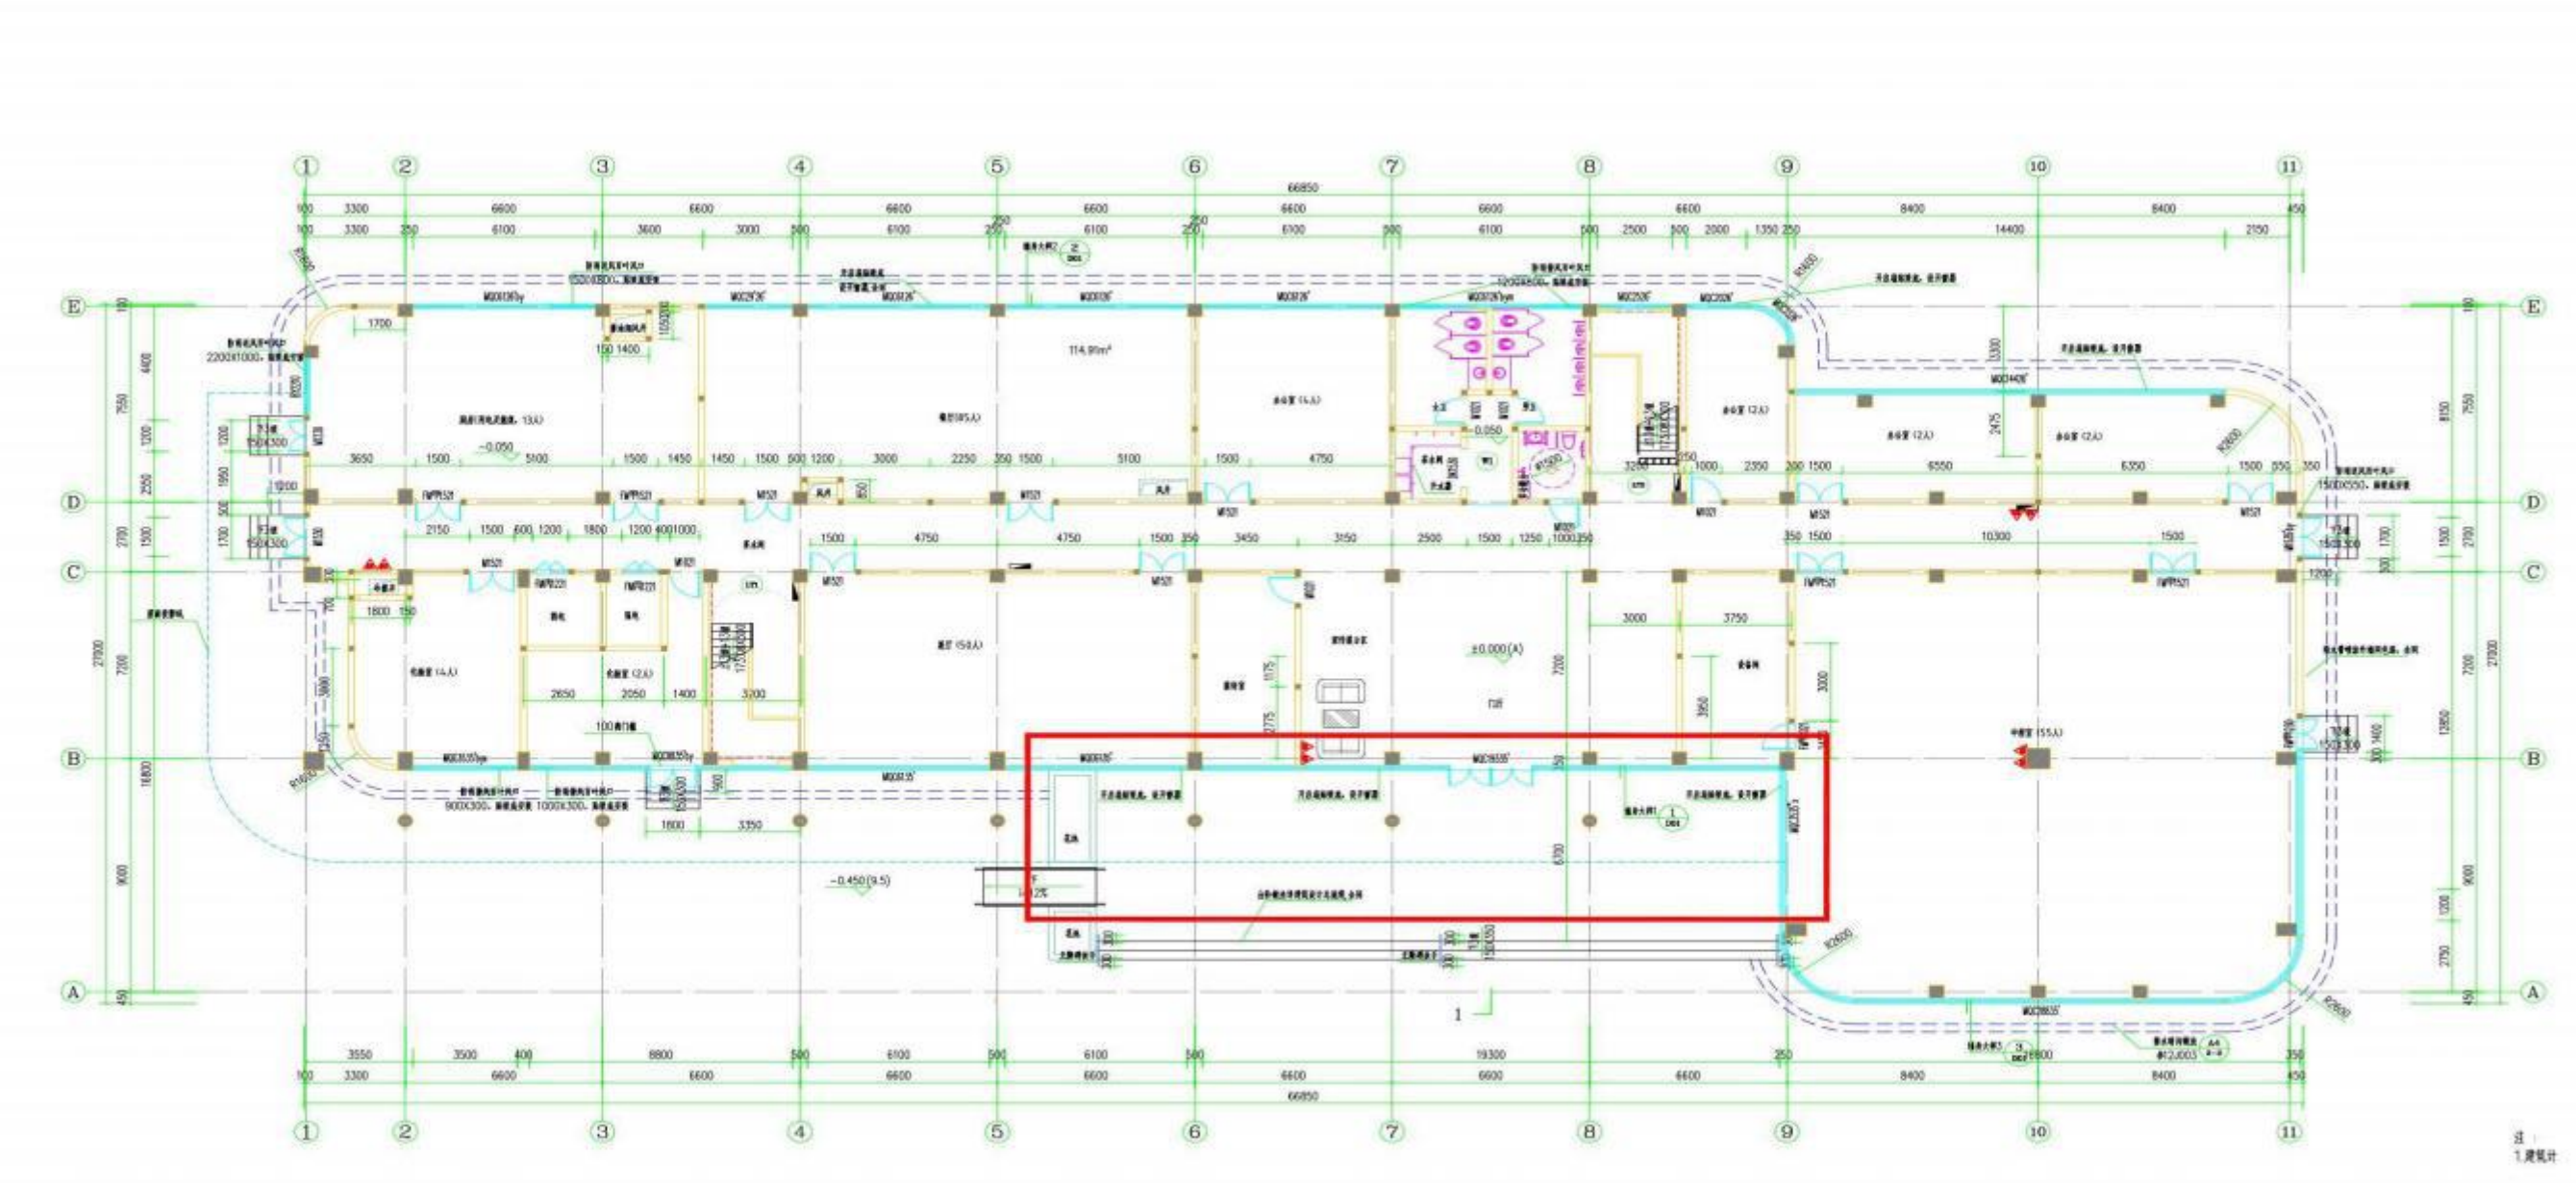
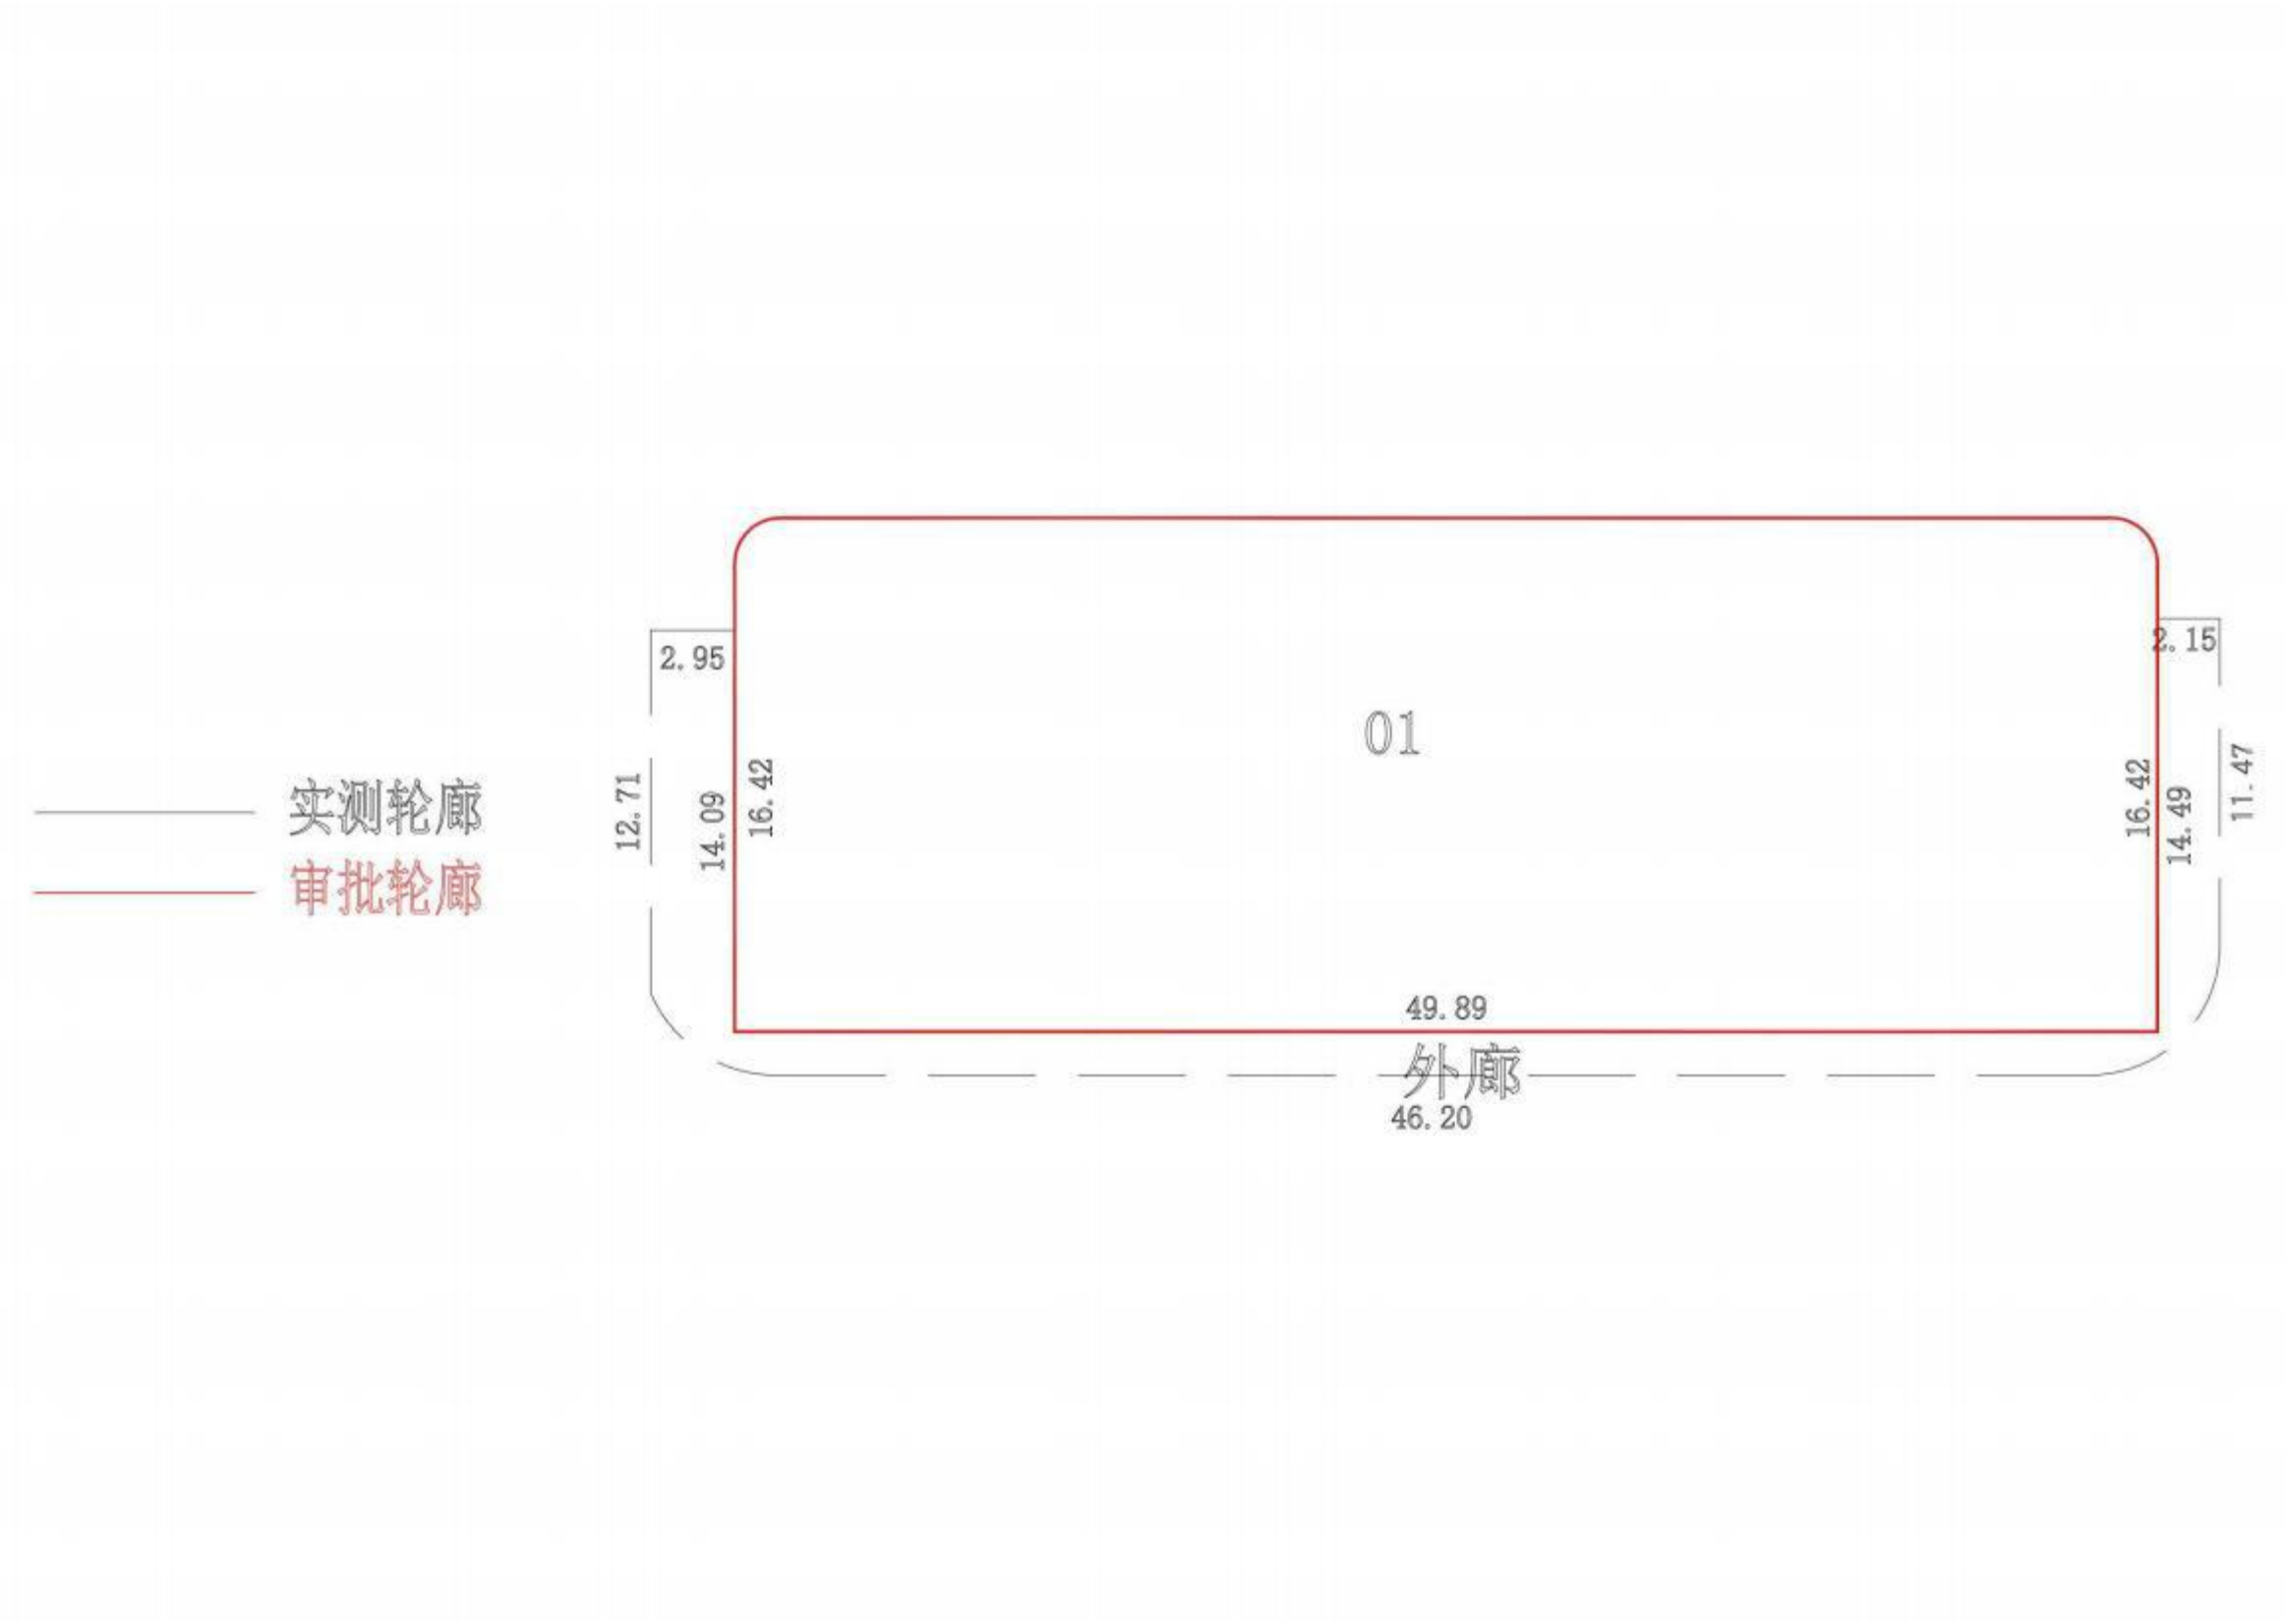
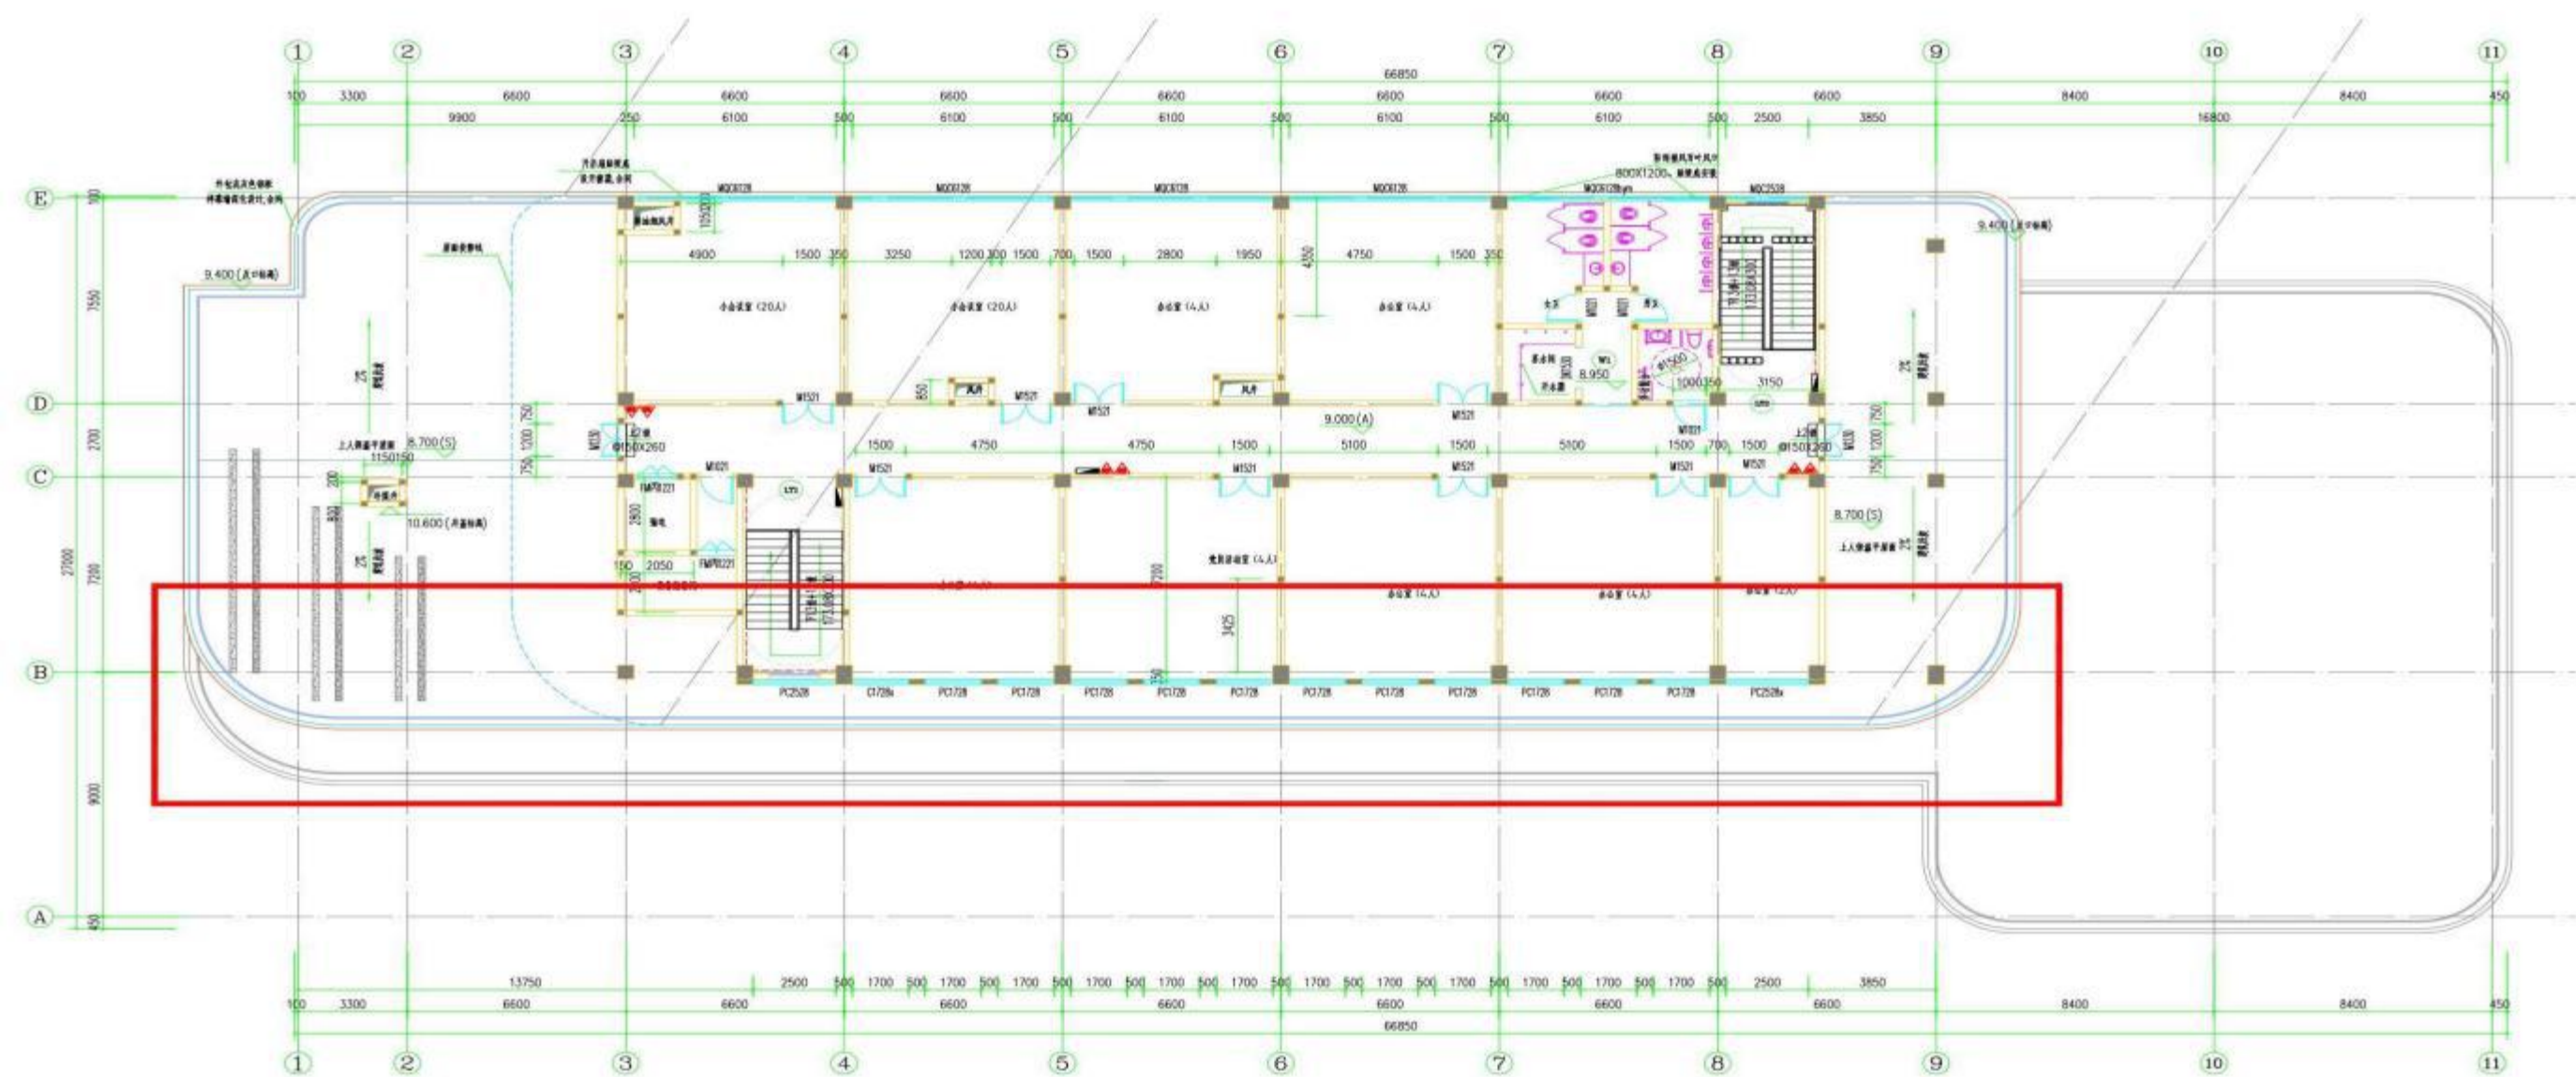
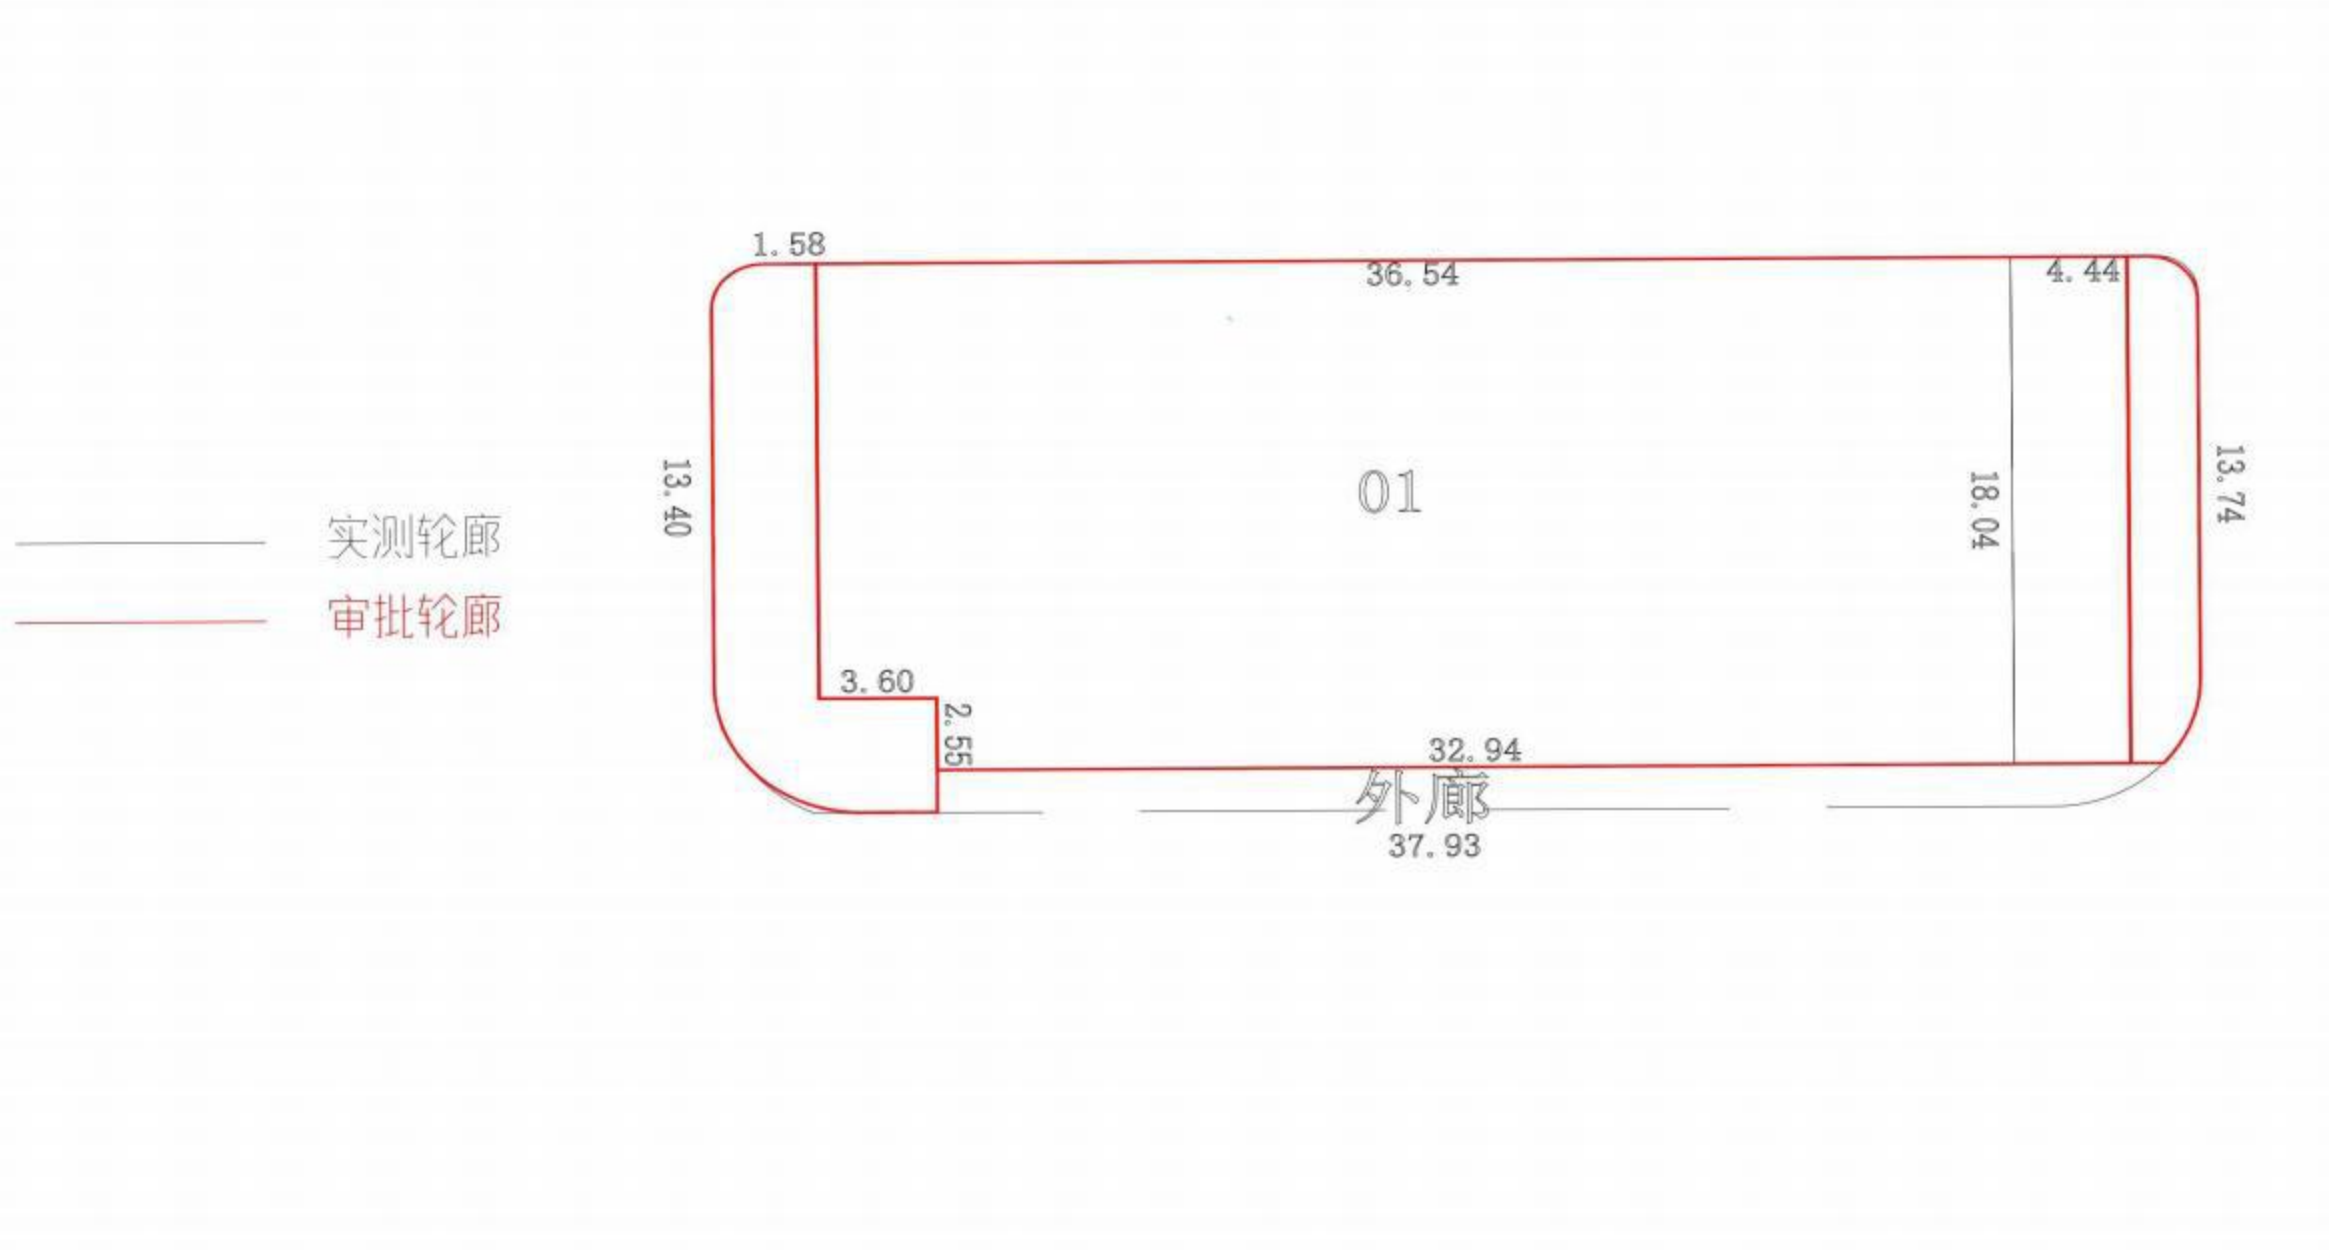
7、综合楼

①审批综合楼总建筑面积 2974.09平方米，未计算2公分粉刷面积，实测总建筑面积 3072平方米，计算2公分粉刷面积。

说明：因前期初步设计图纸未表达铝板厚度，忽略了实际建成后外轮廓比图纸上的范围更大，后期进行施工图设计时补充表达粉刷层，导致在实测终 建筑面积增加 97.91 平方米。

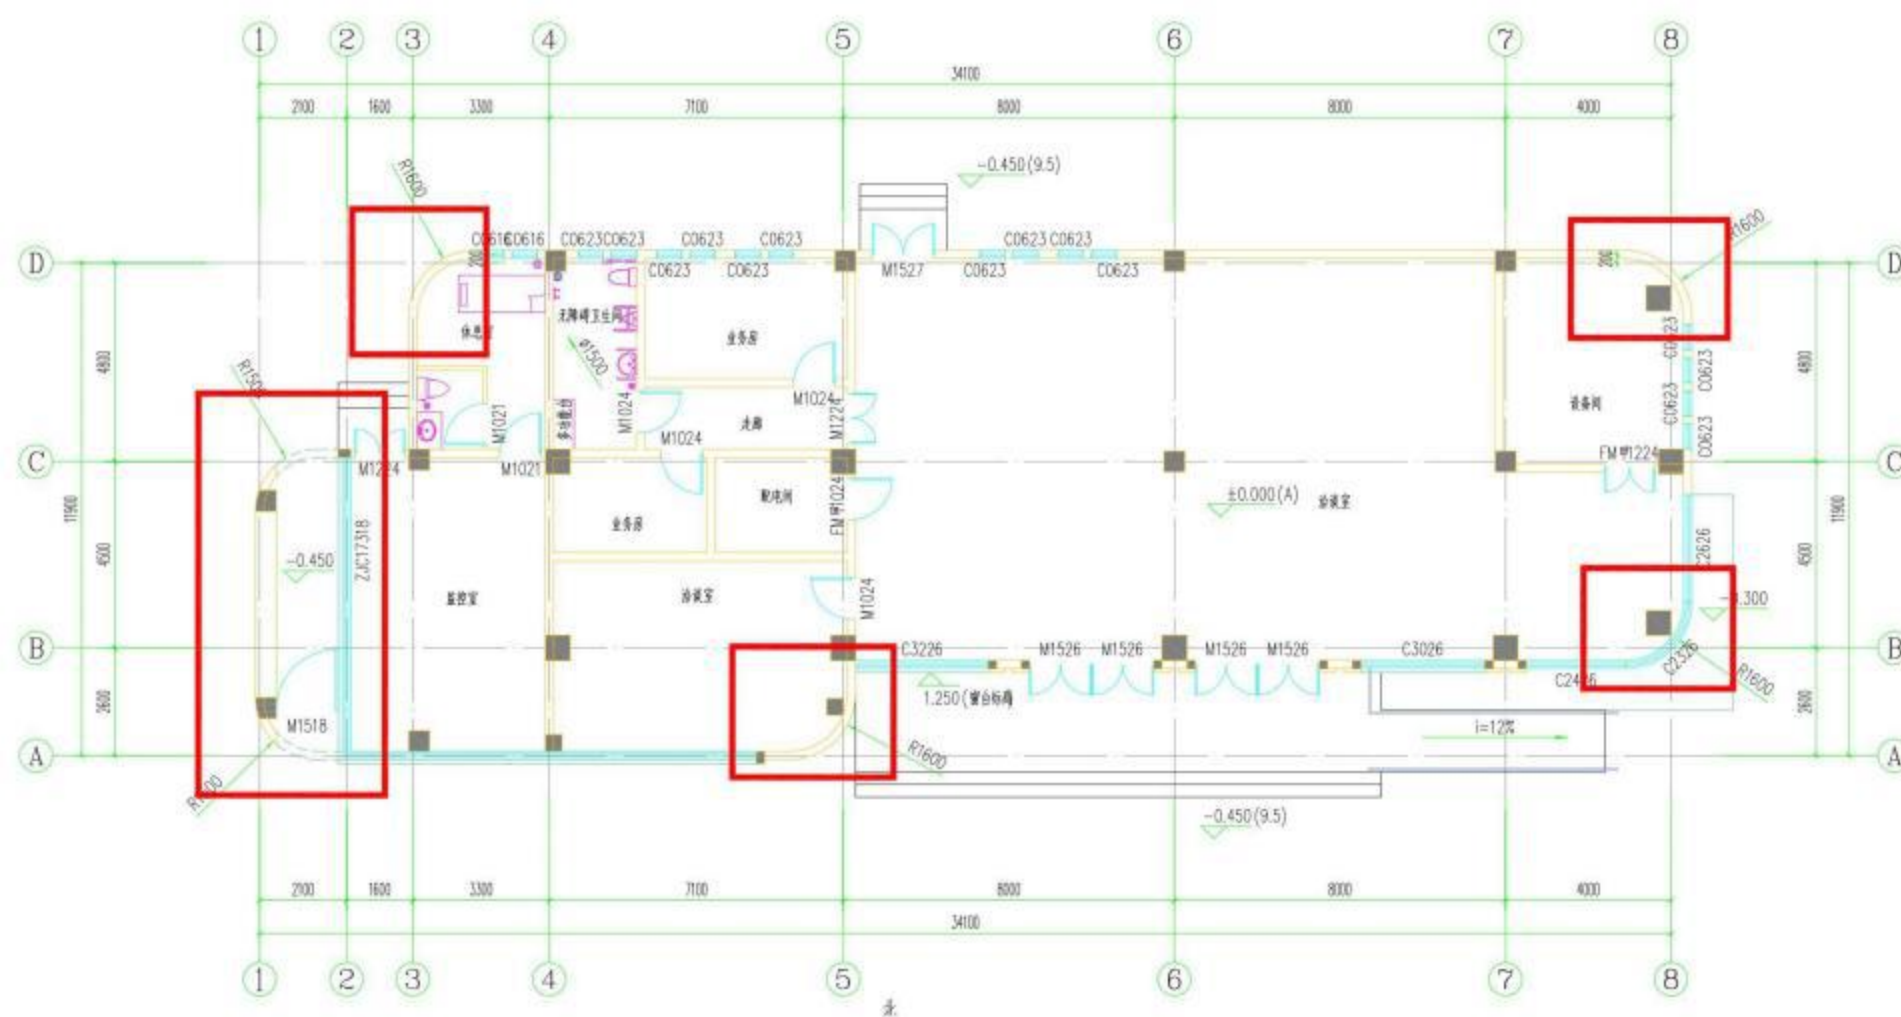
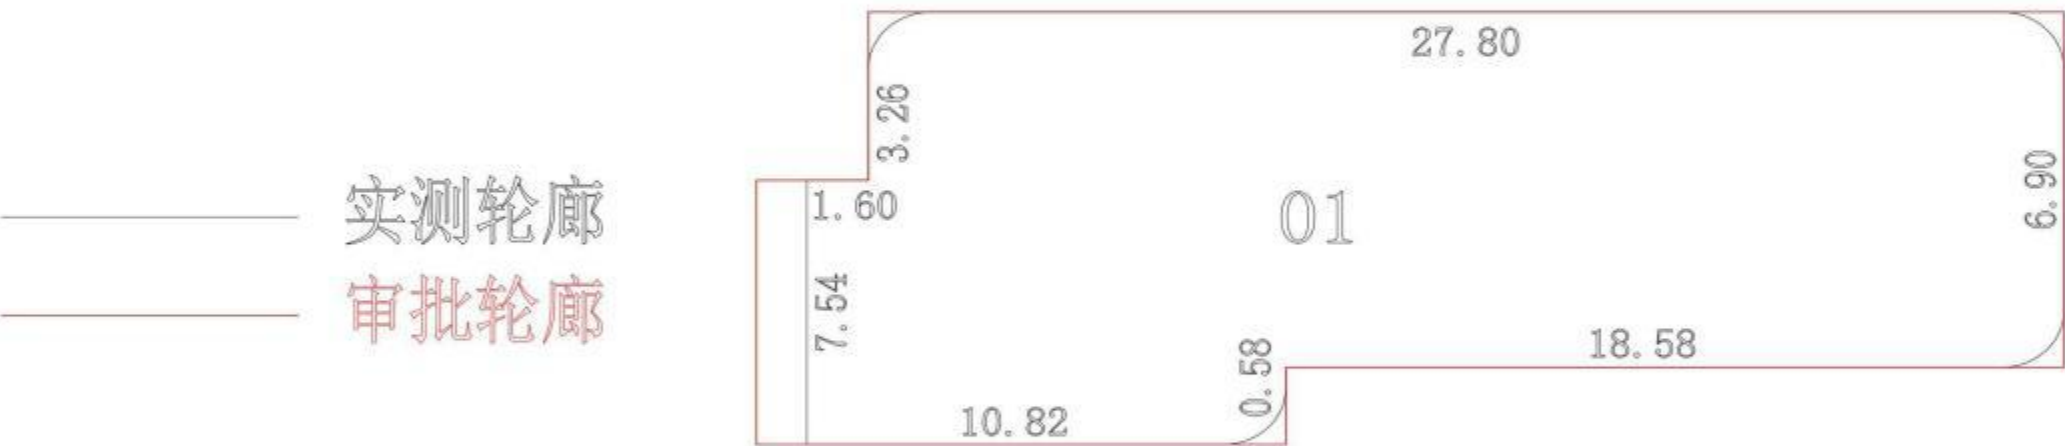
8、门卫一层

①审批几个角点是直角，施工图是浮形，还有未计算2公分粉刷面积，审批与实际施工图出现面积差 12.17平方米。

说明：审批门卫设计施工图多处转角为直角，后期优化后实际施工图多处转角为弧形，现场实测与施工图一致，建筑实际面积少 12.17 平方米。
