平潭综合实验区自然资源与生态环境局 关于平潭北部自来水厂工程（一期） 项目竣工规划条件核实公示

实际建构物与规划审批建构物不一致的说明报告

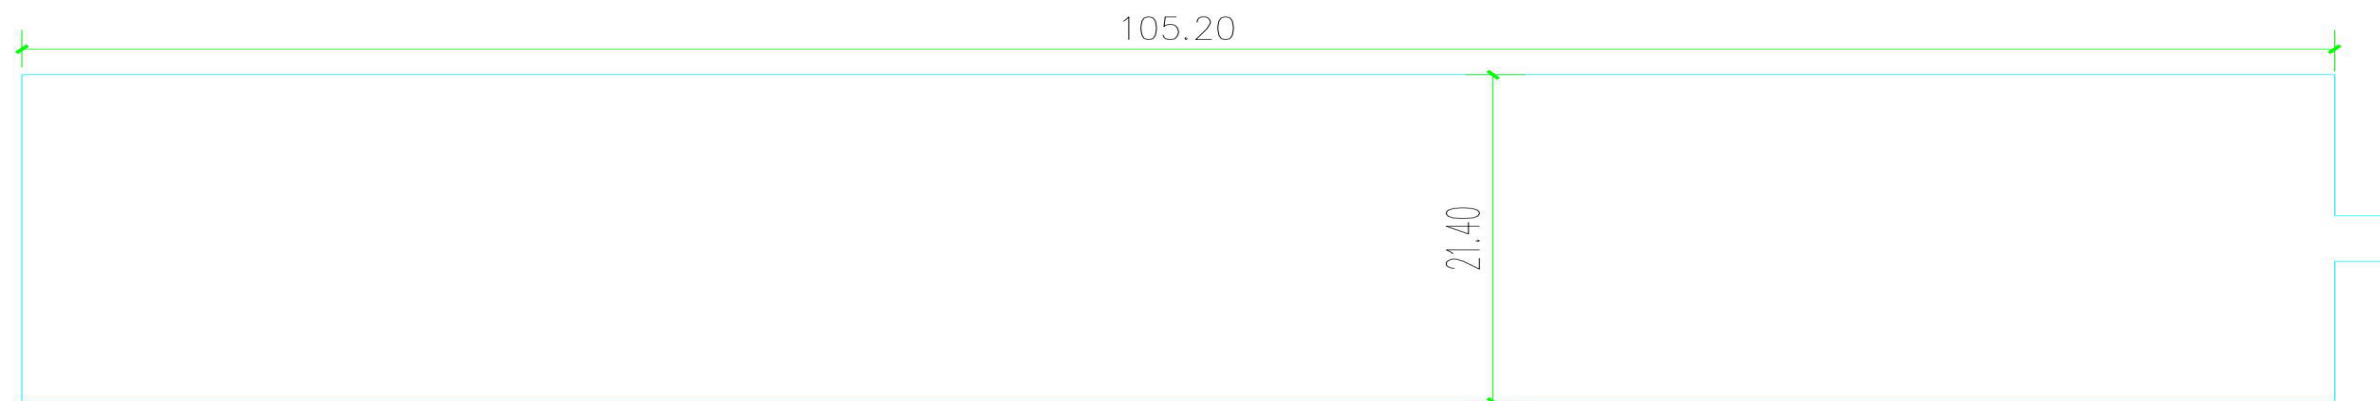
9、折板絮凝平流沉淀池

①审批长度 105.20 米，占地面积 2259.38 平方米，实际长度 104.05 米，占地面积 2239.03 平方米，所以构筑物占地面积减少 20.35 平方米；

说明：原报批该构筑物审批长度为 105.20 米，占地面积 2259.38 平方米，现场实测长度为 104.05 米，实际占地面积为 2239.03 平方米，构筑物占地面积减少 20.35 平方米

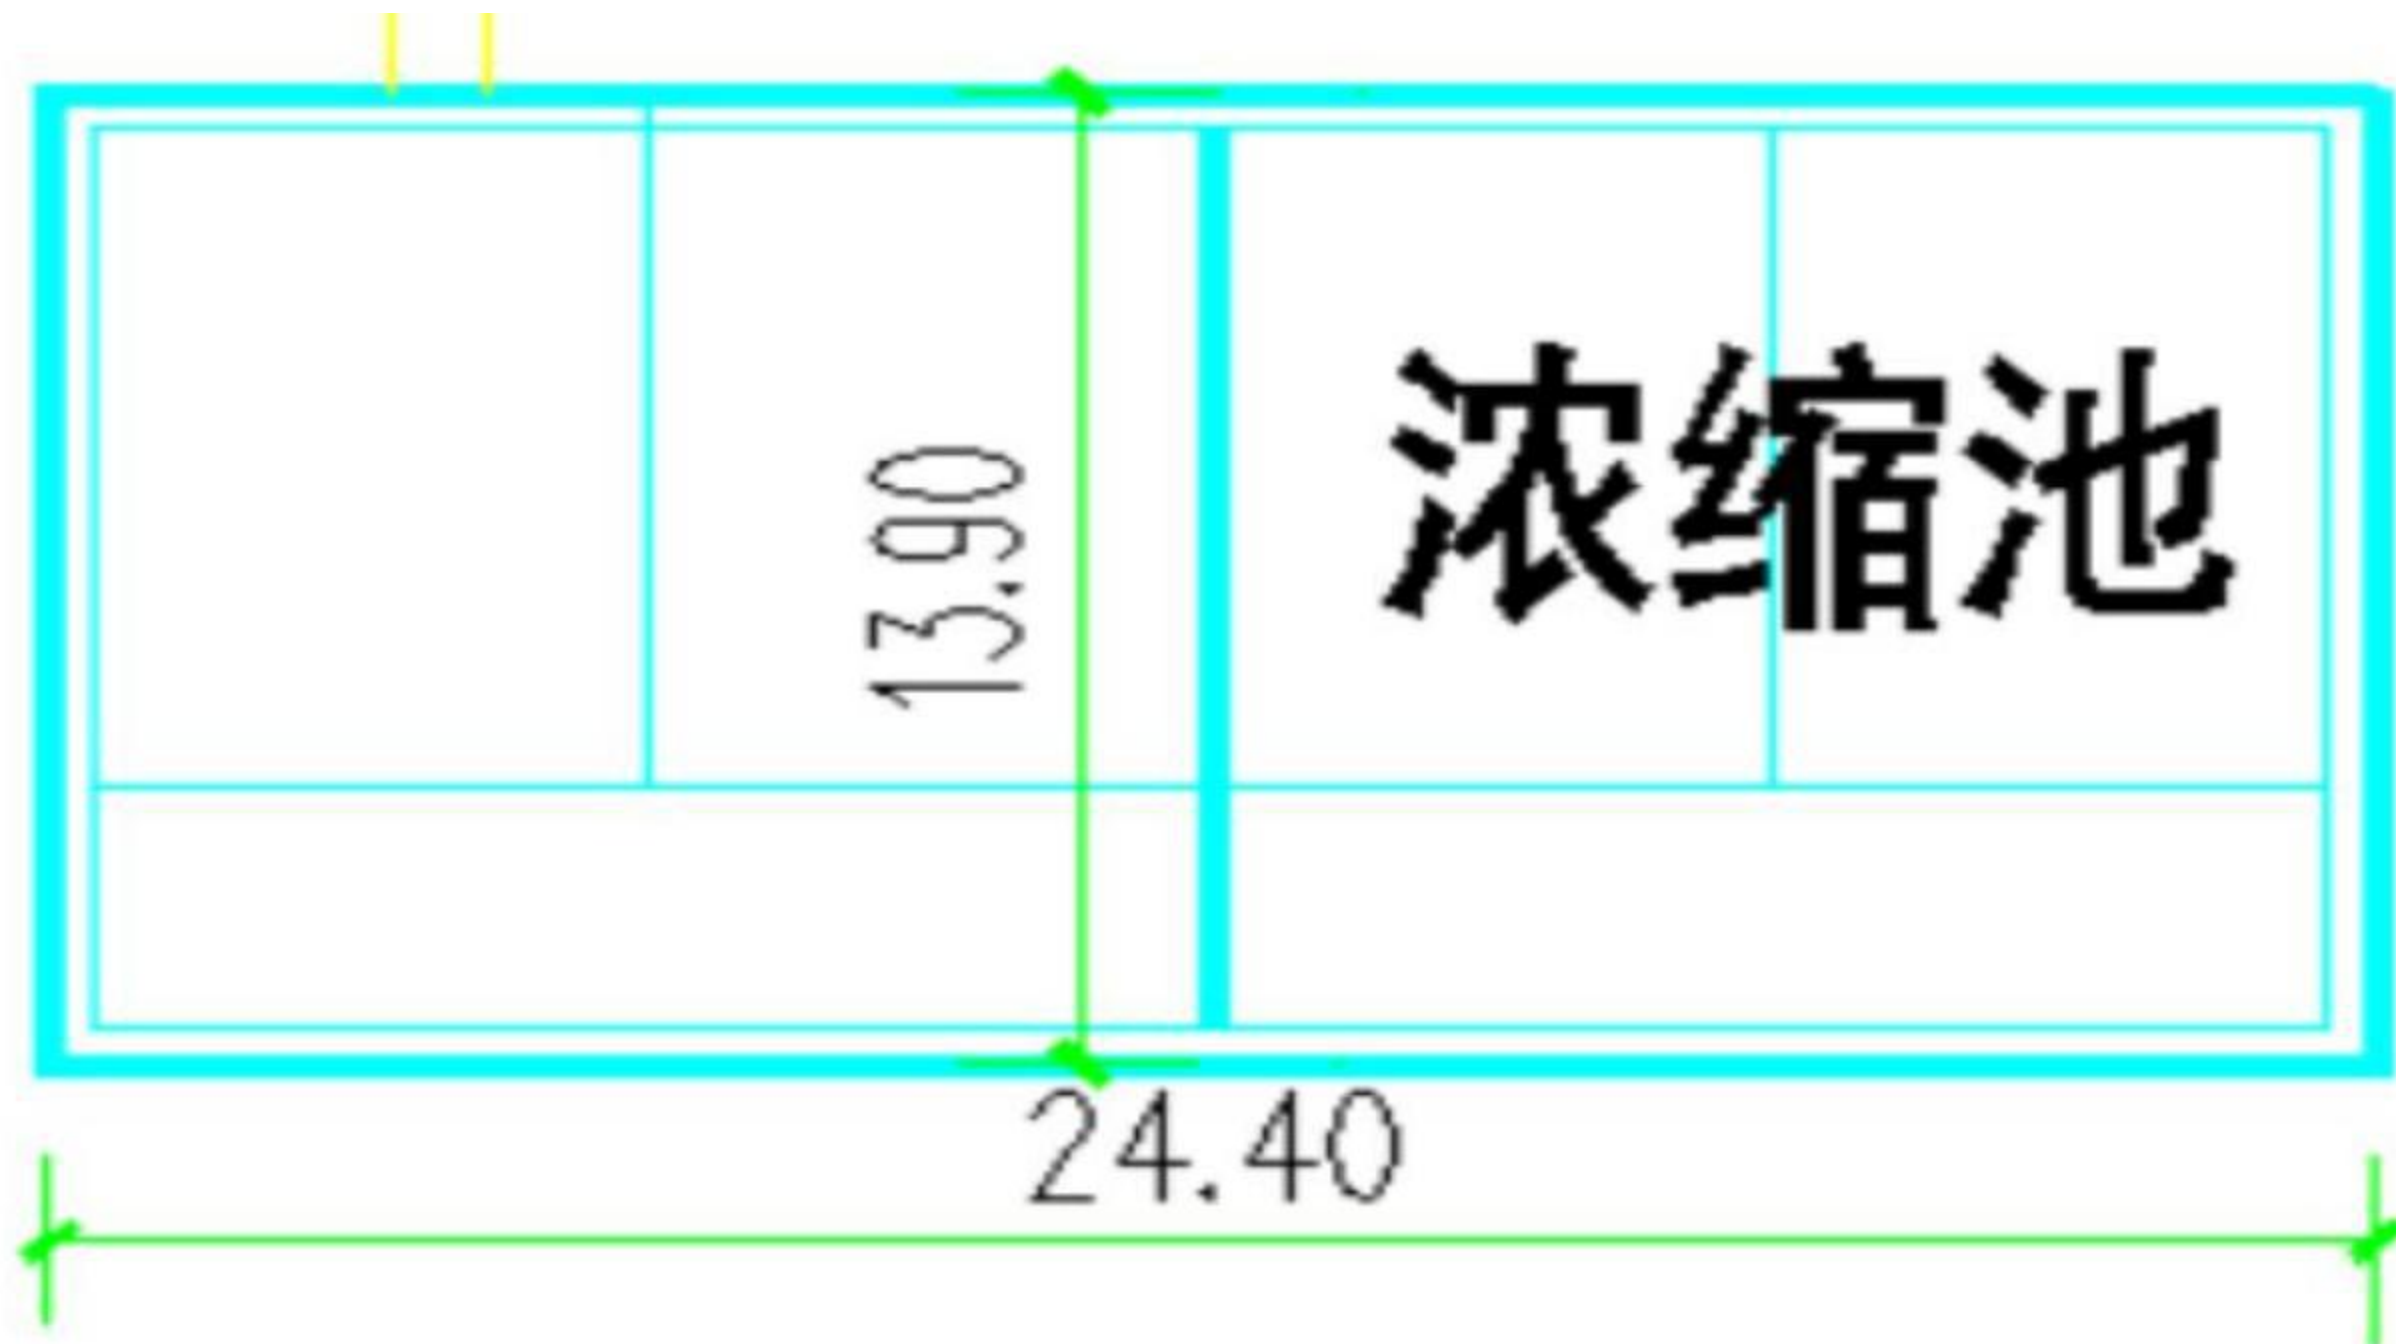
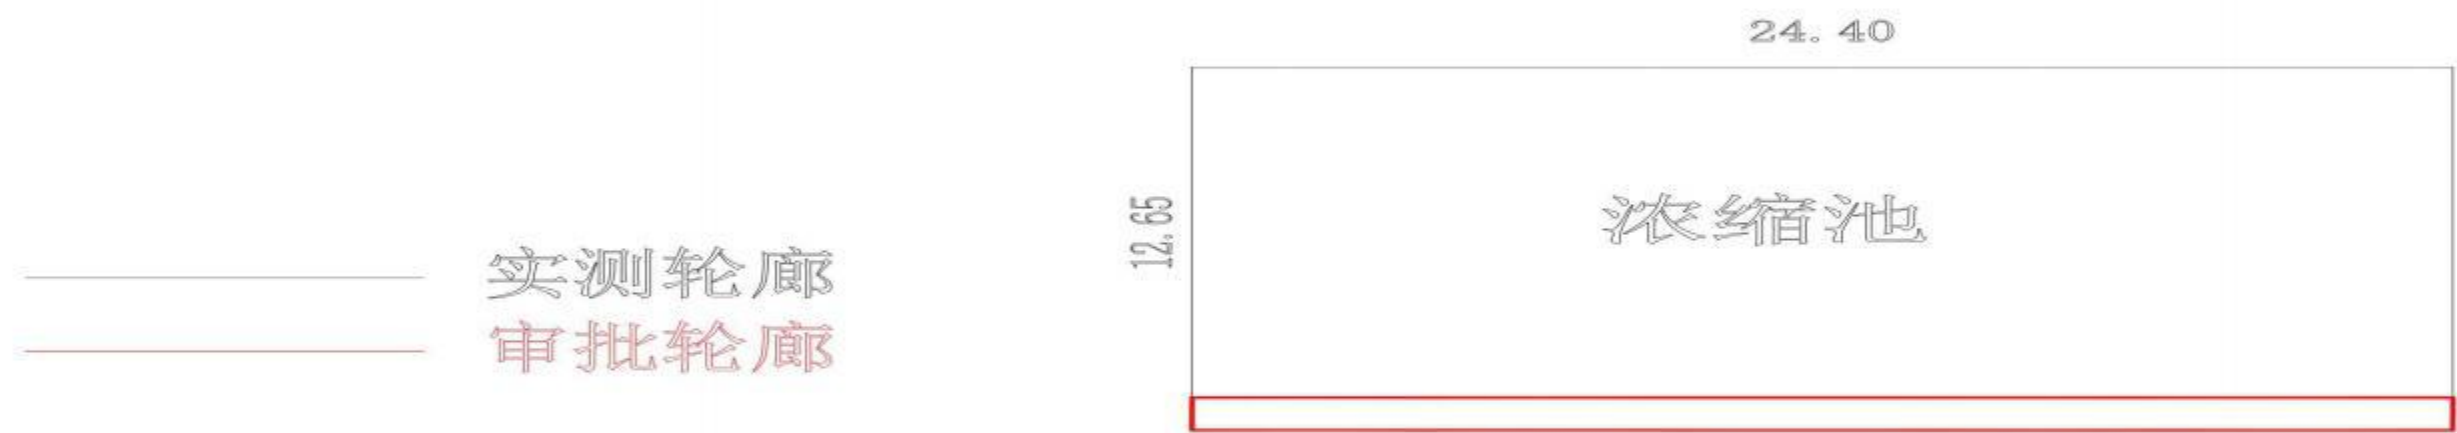
10、浓缩池

①浓缩池一层宽度减少 1.25 米，构筑物占地面积减少 30.5 平方米

说明:浓缩池上部悬挑部分宽度 1.25 米不计入占地面积，故实际测算后构筑物占地面积减少 30.5 平方米

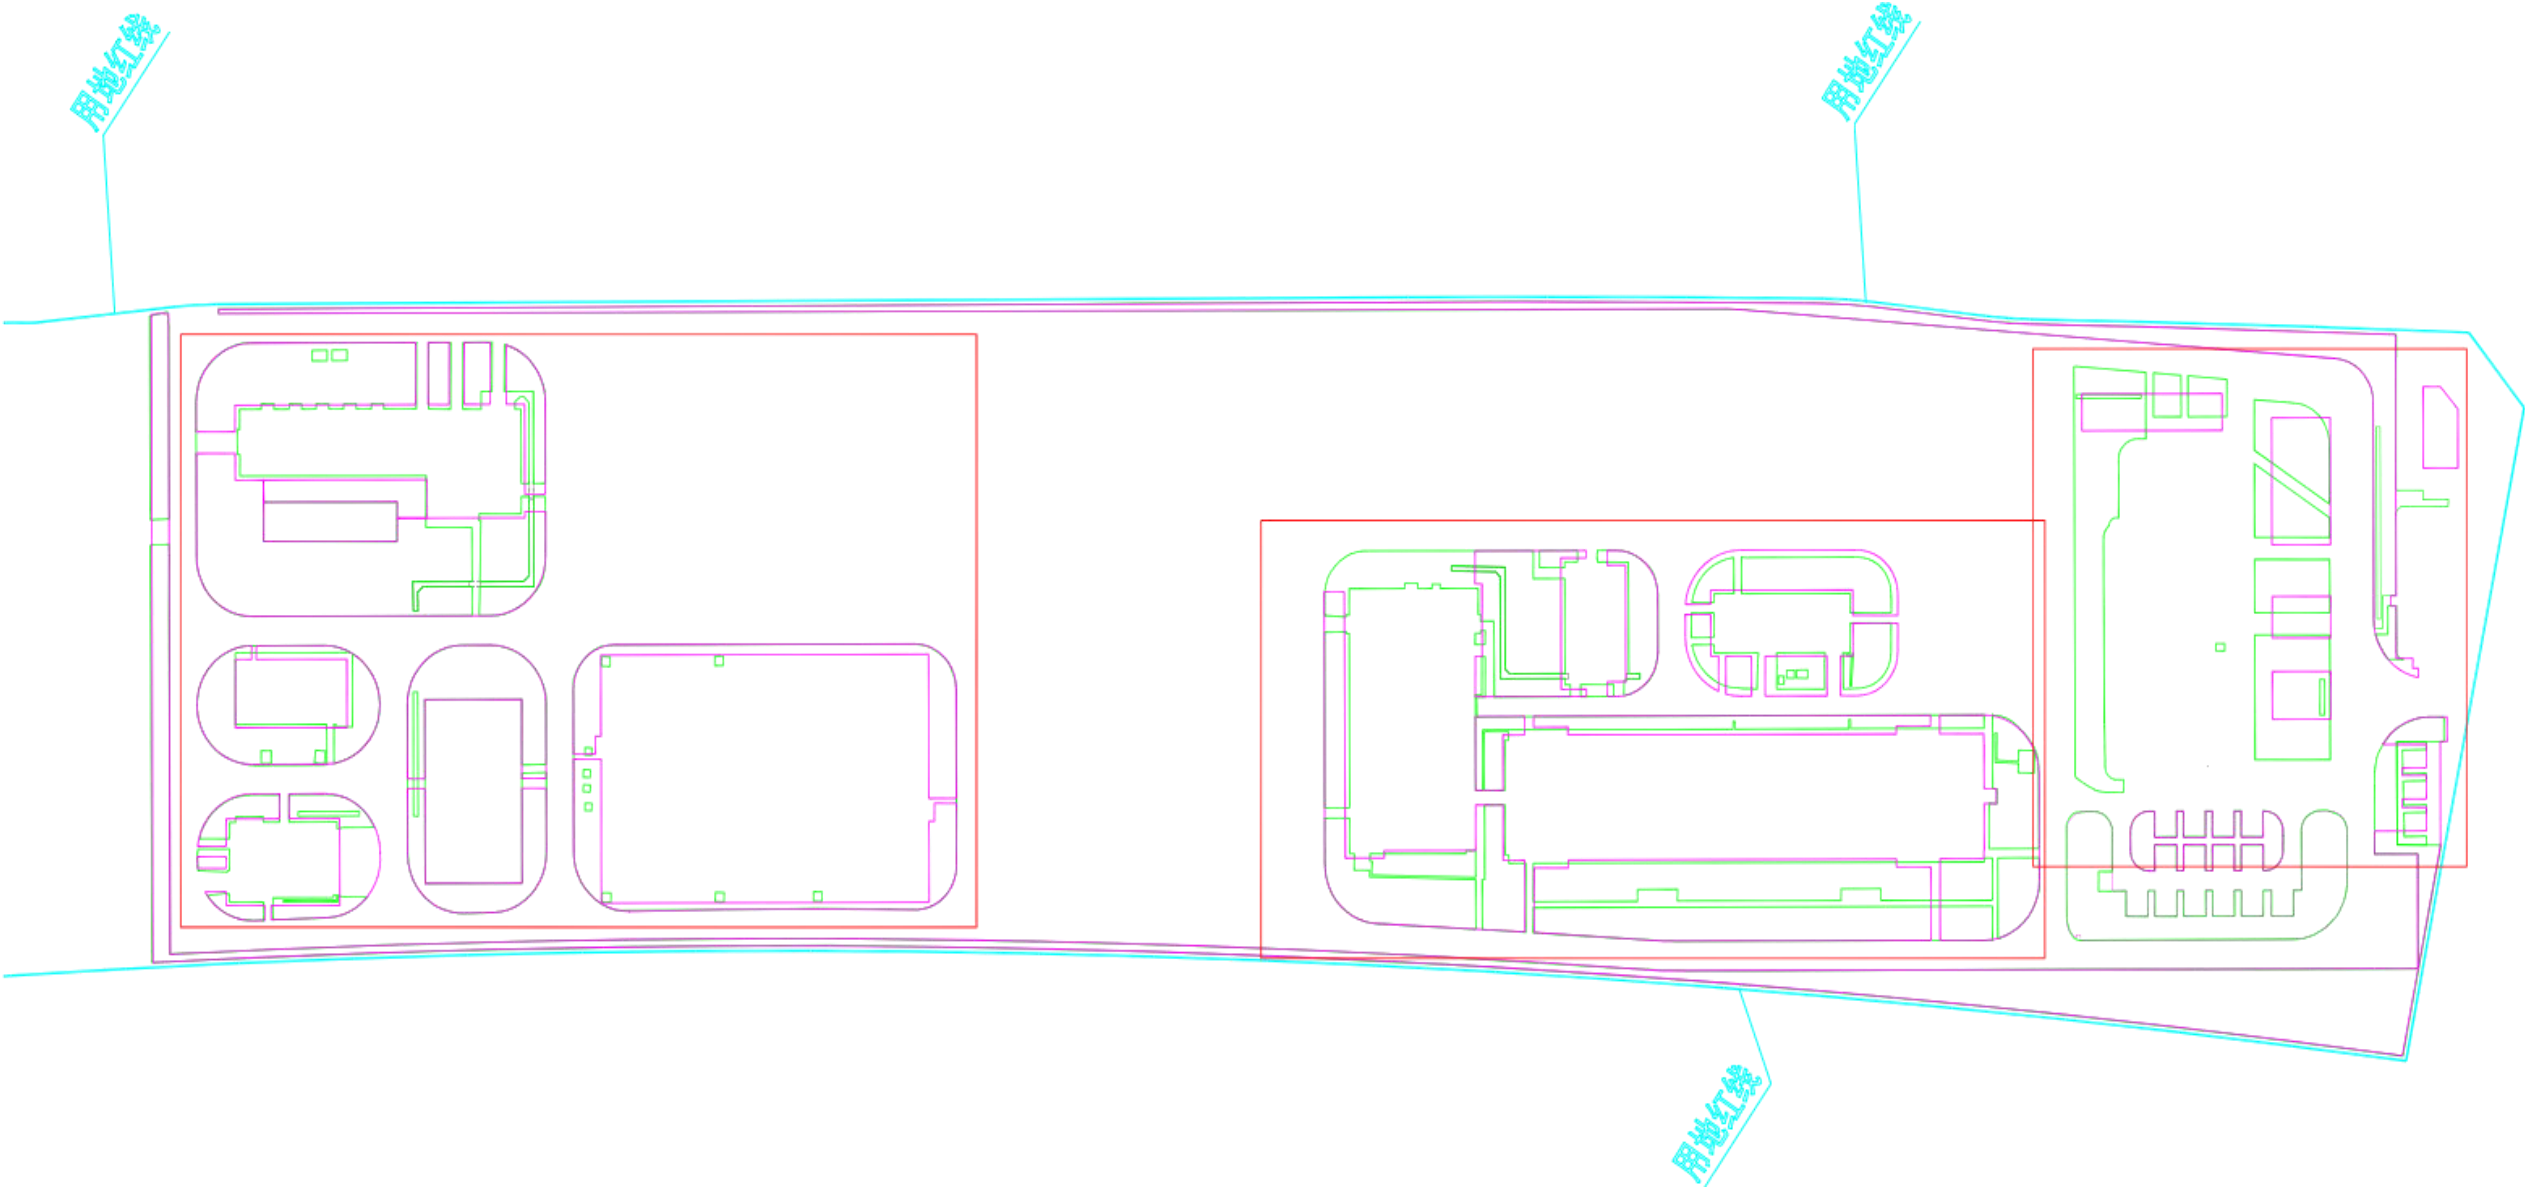
实测与审批对比图

审批总平绿化面积为15625.24平方米，实测绿化面积为19663.19平方米，绿化增加4037.95平方米。

审批绿化粉红色、实际绿化绿

说明：二级泵房、浓缩池、脱水机房、排泥水调节池及回用水池、反冲洗泵房、机修车间、加药间、平流沉淀池、门卫等四周对比实际增加内部道路，绿化减少 606.36 平方米，清水池审批总平是外露地面，实际面上附土增加绿化 3602.99 平方米，综合楼前后与审批总平绿化对比增加 1041.32 平方米。
