TORNA
REHABILITACIÓN URBANA

INFORME DE VISITA TÉCNICA

Edificio Rolher

Carrera 10 # 13-22 · Bogotá

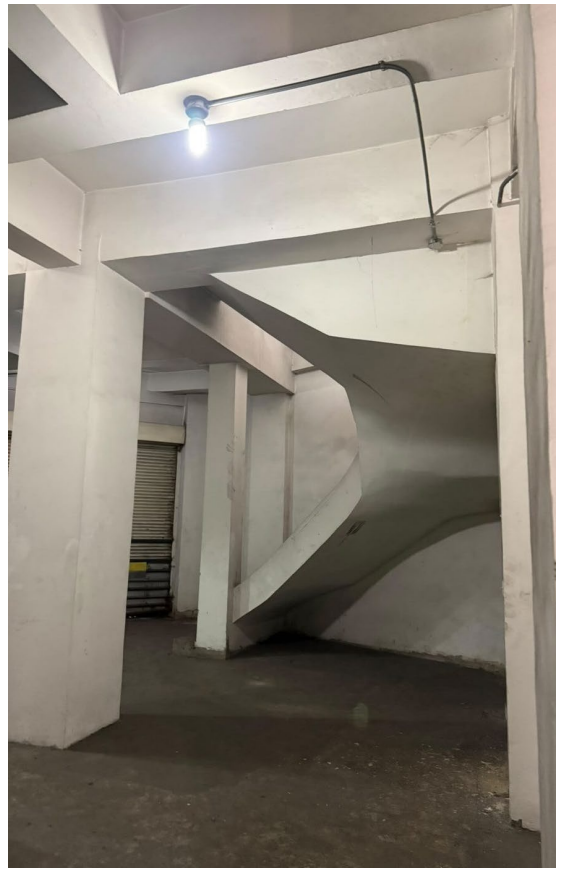
Estructura intervenida y actualizada para cumplir la NSR-10

Columnas y vigas recubiertas y pintadas.

Pórtico de concreto de sección amplia.

Muros y vanos intervenidos en el sótano.

Escalera curva original, pieza para conservar.
