INFORME DE LIQUIDACIÓN

INCENDIO SINIESTRO N° 1019765 - 1019766 / LIQUIDACIÓN N° 175460 ASEGURADOR: HDI Seguros S.A.			
N° Póliza: 1-000000220649 Ramo: Todo Riesgo Vigencia: 23-02-2023 al 23-02-2024 Ítem Afectado N° 6 y 9			Asegurado: Flexi Chile SPA Rut: 77.227.317-7 Av. Francisco de Villagra N°327, Depto. 1601 Comuna: Ñuñoa Región Metropolitana de Santiago Contacto: Raúl Gonzalez Bradanovic +56 9 9872 5644 Correo: rgonzalez@flexishoes.cl
Materia / Monto Asegurado: Incendio contenido: Ítem 6 / UF 12.000,00.- Ítem 9 / UF 8.000,00.-			Corredor: PRIME Corredores de Seguros Spa
Dirección Asegurada: Av. Américo Vespucio N° 400 bodega Y15 – Y13, Pudahuel, Región Metropolitana de Santiago Actividad/Tipo de Negocio Comercial			Fecha de Siniestro: 20-02-2024 Fecha Denuncia: 21-02-2024 Fecha Asignación: 22-02-2024 Fecha Inspección: 23-02-2024 Fecha Preliminar I: 27-02-2024 Fecha Intermedio IV: 26-09-2024 Fecha de Informe Final: 01-10-2024

Cobertura Afectada: POL120130178: Incendio			Descripción del siniestro: Incendio originado en la Bodega Y3 del complejo de Bodegas San Francisco, se propaga al resto de la manzana denominada X-Y, el fuego alcanza varias bodegas entre las cuales se encontr

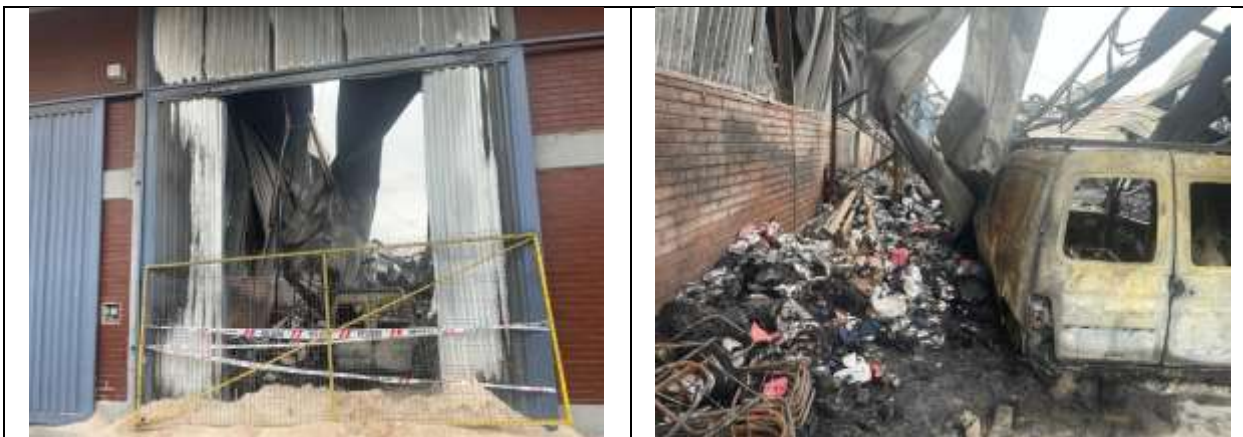
3.7. Daños constatados

En base a lo verificado durante la inspección en terreno realizada, se describe a continuación los daños verificados:

- Pérdida total de mercaderías contenidas en las bodegas, según cantidades y detalles que se expondrán más adelante
- Destrucción total del Activo Fijo que el Asegurado utilizaba para su operación, tal como mobiliario, equipamiento, computadores, entre otros.
