土砂崩壊災害防止のために

土止め支保工を設置しましょう！

岩見沢労働基準監督署

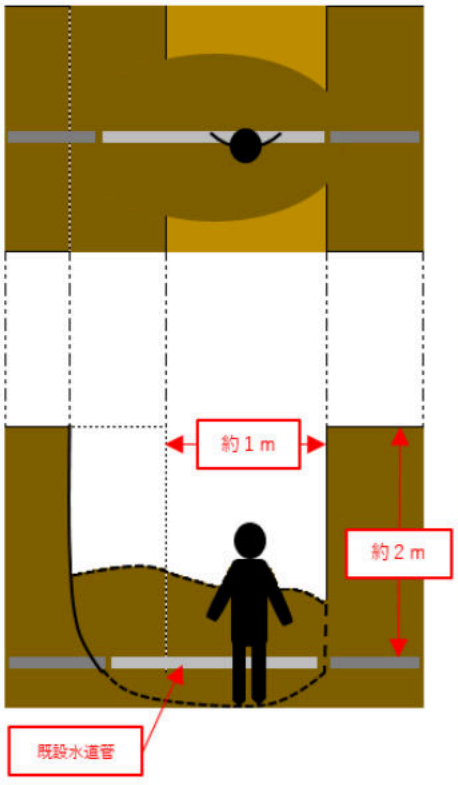
災害発生現場略図

事例１　令和４年１０月発生（災害発生場所：岩見沢署管内の排水管埋設工事現場）

労働者２名が、重機を用いて掘削した深さ約２mの溝に入り、既設の水道管の下に新たに排水管を埋設しようとしたところ、掘削面の崩壊が起こり、労働者２名が生き埋めになった。

このうち胸付近まで埋まった１名が**死亡**した。

掘削面の勾配はほぼ垂直であったが、**土止め支保工は設置されていなかった。**
