# 事故報告（注意喚起）

九州地方整備局　港湾空港部
工事安全推進室

## Ⅰ．事故概要

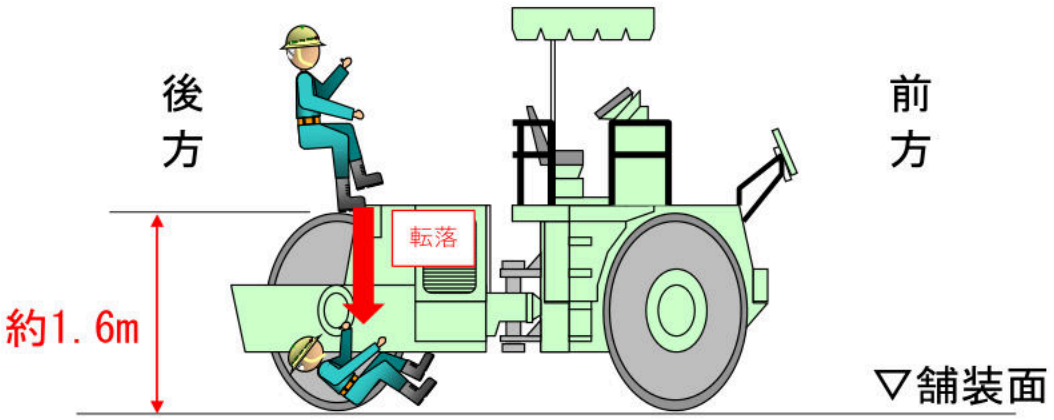
事故発生時の状況

発生日時：　令和８年３月４日(水)　１時５５分
作業内容：　アスファルト舗装工　表層(新設滑走路本体部)施工
被災状況：　左寛骨臼骨折、左橈骨遠位端骨折

・３台のローラ(マカダムローラ・タンデムローラ・タイヤローラ)が施工箇所付近まで移動した後、マカダムローラのオペレータは、エンジンを切り、付着した泥を取り除くため、後輪のローラの上(地上から約1.6m)に乗りスコップで清掃を行っていたところ、足を滑らせ舗装面に転落し負傷した。

1) ローラ清掃作業における単独作業の禁止や複数名での実施について、作業手順書に記載しておらず、口頭指示もしていなかった。【作業手順の不備、危険認識不足、指示不足】

2) 被災者は、ローラ清掃を行う際は慣習的にローラ上に乗って実施しており、事故当時までこの行為について注意されることもなかった。【作業手順の不備、慣れによる危険認識不足、相互確認不足】

3) アスファルト舗装舗設開始から約２０分後にローラで転圧を開始するという作業計画であったため、ローラ側に時間的な余裕がないことから、被災者は急いでローラ清掃を済ませようとして焦りが生じた。【作業手順の不備、焦りによる注意不足】

1) 重機置き場から施工箇所までのローラ（3台）の移動は、アスファルトフィニッシャと同じタイミングにして、ローラオペレータ(３人)が運転手・手元・監視員の役割分担を決めて、地上からの清掃作業を行うことを遵守する。【ローラの清掃作業手順書の追加、遵守徹底】

2) 舗装開始前までにローラ清掃を余裕をもって行うことができる舗装作業計画書の策定を徹底させる。【時間的無理のない舗装作業計画書（ローラ清掃含む）策定の徹底】

3) マカダムローラの運転席後部から後方のローラの上に乗り移れないよう、メッシュネット（25㎜目、ポリプロピレン製）を設置し立入禁止措置を講じる。【物理的な立入禁止措置の徹底】

4) 安全教育(訓練含む)や店社安全パトロールを通じて下記を行う。
・全作業員（元請・下請）に対し、作業手順書や作業計画にない作業の禁止を徹底。
・現場責任者（元請）により作業開始前の点検・監視及び指導の徹底。
・安全教育、店社安全パトロール結果を都度発注者へ報告。
【安全教育の徹底】
