WM 465102 检查前 PCCB 制动盘（磨损评估）

有关检查 PCCB 制动盘的信息

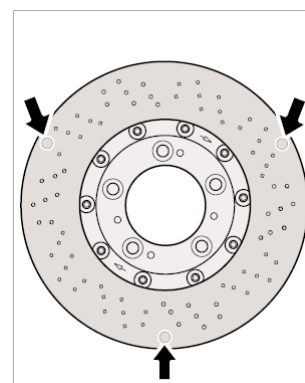
磨损指示器

制动盘在摩擦表面上有磨损指示板。磨损指示板（每个制动盘上六个）分布在外径附近的三个点处，相互偏移 120° -Pfeile-。每个摩擦表面上的三个磨损指示板（3 个位于内侧，3 个位于外侧）彼此直接相对放置。每个磨损指示器约为 1.2 cm^2 。磨损指示器在新制动盘上几乎看不到。

制动盘的最小厚度（磨损尺寸）压印在制动盘毂上（如 Min. Th. 33.7 mm）。

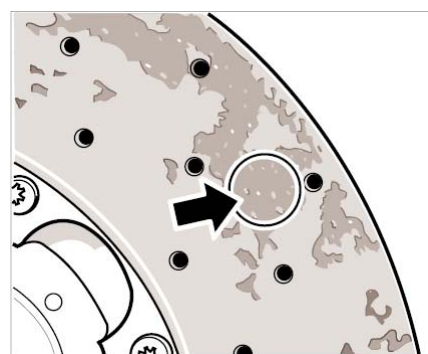
连在一起的表面破损

1. 目视检查制动盘摩擦表面和磨损指示器有无表面变化。磨损迹象：连在一起的表面破损 $> 1 \text{ cm}^2$ -Pfeil-，不累加较小的破损 → 465102 检查前 PCCB 制动盘（磨损评估）- “检查” 部分。

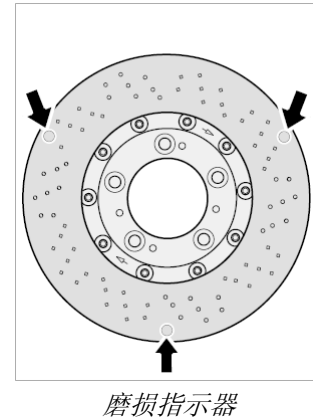
根据 PCCB 制动盘的磨损情况，零件状况满足以下三个标准即需要更换：

1. 制动盘摩擦表面产生了使用寿命晚期阶段所具有的表面变化（材料疲劳/磨损）（磨损迹象：连在一起的摩擦表面损坏 $> 1 \text{ cm}^2$ ）。
2. 制动盘摩擦表面的表面粗糙度过高（粗糙度取决于行驶里程数和负载）。
3. 由于磨损（摩擦导致材料腐蚀），制动盘厚度达不到要求的最小厚度。
 - 在实际中，这三种形式的制动盘腐蚀都会经常出现。

- 只有在极少数情况下（由于长时间赛车制动负载/摩擦表面温度极高），表面会非常快速地变化以致可能需要在预计时间之前更换制动盘。
- 制动盘室已变为蓝色的制动盘和/或已变为深棕色的制动卡钳是长时间承受较高载荷（如在赛道上）的明显迹象。

由于磨损（请参见磨损评估）而更换制动盘时，必须同时更换轴的两个制动盘！

无论磨损程度如何，只要制动盘摩擦表面出现破边情况就可能需要更换制动盘！在这种情况下，如果其他 PCCB 制动盘的摩擦表面仍然完好无损，则可以只更换一个制动盘 → 465102 检查前 PCCB 制动盘（磨损评估）- “检查”部分。

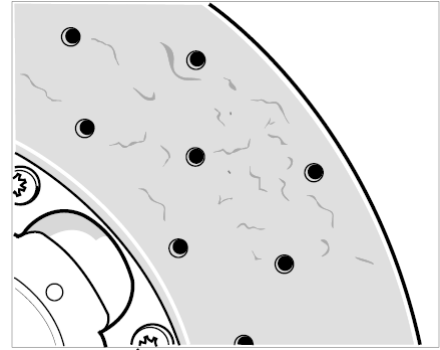
PCCB 制动盘摩擦表面上的应力释放
微观结构

必须将制动盘摩擦表面上的裂纹与灰铸铁制动盘上的裂纹区别对待。这些裂纹甚至在新制动盘上也可能存在，不视为 PCCB 制动盘的磨损条件，具体取决于制造商。

- 由于摩擦层和支撑盘体使用的材料不同，摩擦表面（即使是新的制动盘）上会覆盖有非临界的裂纹结构（应力释放微观结构）。有时，各条应力释放裂纹会沿着打孔方向延伸。
- 应力释放微观结构是由制动盘表面的生产方式造成的，不会对安全性造成危险。也不会有摩擦层从支撑盘

体剥落的危险，因为由于有应力释放微观结构，摩擦层几乎没有内部应力。

- 新制动盘中的应力释放微观结构有时清晰可见，制动盘室侧和制动盘室的对侧相互之间可能会有明显区别。

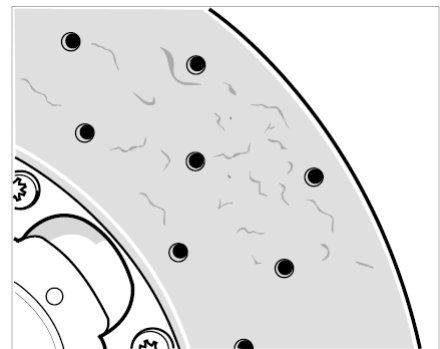
制动盘表面上的孔（打孔）

不能对制动盘摩擦表面上的孔进行处理

- 损坏制动盘

→ 必要时使用高压清洁设备清洗 PCCB 制动盘上的孔。请遵守相关的环保和安全规定。

→ 请勿对孔进行机械加工。不得钻孔或打埋头孔。

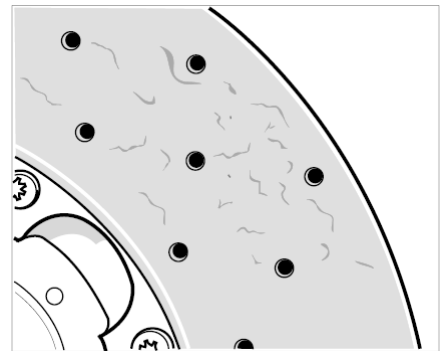
目视检查制动盘摩擦表面的表面状况（磨损迹象）

- 由于极高温负载导致材料疲劳，因此摩擦表面会出现变化。这样的制动盘温度，尤其是比赛时产生的温度会导致越来越严重的材料疲劳。
- 对行驶的影响：表面变化会破坏制动的平稳性，降低制动盘的强度，增加制动片的磨损，因此有必要进行预防性零件更换。

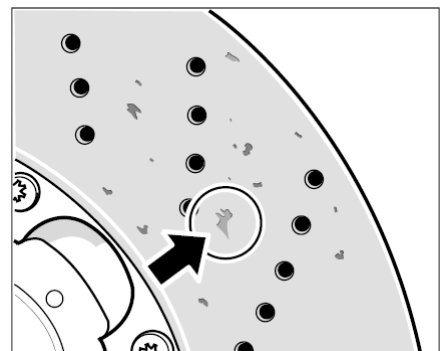
PCCB 表面破损

2. 经过长途行驶并偶尔承受较高负载的摩擦表面。单个连在一起的表面破损小于 1.2 cm^2 -Pfeil-。
无需更换，因为连在一起的表面破损 $< 1 \text{ cm}^2$ ！

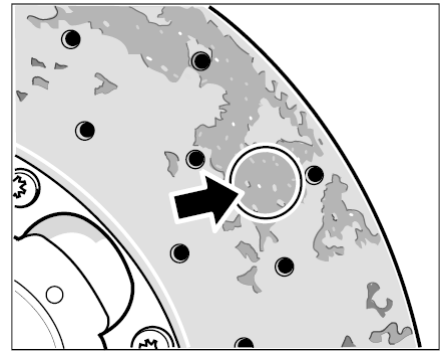
PCCB 摩擦表面损坏

3. 摩擦表面的使用寿命已到，或在赛道上以最高负载行驶之后。

如果连在一起的摩擦表面损坏为 $> 1 \text{ cm}^2$ -Pfeil-，请更换制动盘。为此，请按照 → 465102 检查前 PCCB 制动盘（磨损评估）- “信息” 部分 下提供的说明进行操作。

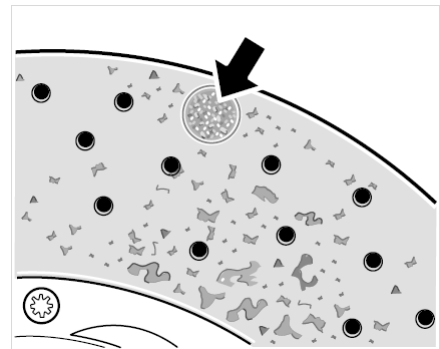
磨损指示器上的 PCCB 表面烧损

检测表面破损的最佳方式是检查磨损指示器。根据磨损指示器的情况，这意味着必须至少有一个磨损指示器 **-Pfeil-** 具有 $> 50\%$ 的表面破损（损坏 $> 1 \text{ cm}^2$ /磨损指示器整个表面的表面积大约 1.2 cm^2 ）。

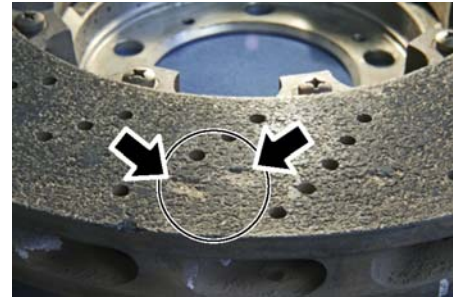
PCCB 表面粗糙度 (Rk) = 108 微米

3.1. 表面粗糙度 (Rk) = 108 μm，类似于以前的盘，但带有一些原始摩擦表面残留物 -箭头-。

通常情况下，需符合以下规则：如果表面粗糙度 (Rk) > 80 μm，则必须更换制动盘！

请更换制动盘！为此，请遵循说明 → 465102 检查前 PCCB 制动盘（磨损评估）- “信息” 部分。

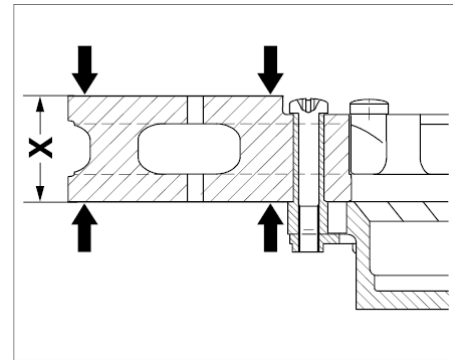
PCCB 制动盘最小厚度

- 对于打孔制动盘，最小厚度 **-X-** 必须始终在内摩擦表面痕迹或外摩擦表面痕迹上测量 **-Pfeile-**。

- 磨损限值： 制动盘的最小厚度压印在制动盘毂上（如 Min. Th. 33.7 mm）。
- 使用适当的螺旋千分尺或制动盘测量仪测量制动盘厚度 **-X-**（在内部或外部摩擦表面轨迹周围 **-Pfeile-**）。
