WM 577326 消除车身内部的症状： 对车门控制单元重新编程（车窗密封条起皱或损坏/SY2012）

技术信息

运输车辆时车钥匙丢失 (31/12)

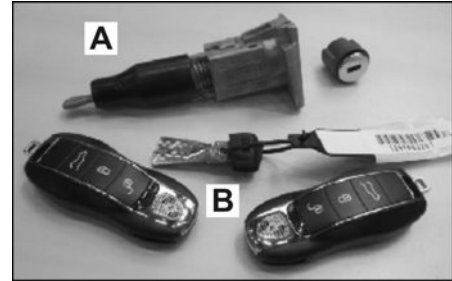
车锁套件包含：

- 锁止机构（带机械部件）， → 图 1 -A- 和
- 两个遥控器（包括紧急车匙）， → 图 1 -B-。

如果需要替换车锁套件，则会为车辆特制一套新的车锁套件，随后必须对该套件进行自适应或设定，以使其适合车辆。
