WM 902525 消除车身外部的症状 - 对组合仪表控制单元重新编程 （使用遥控器无法将软篷完全打开/SY0413）

80/13 ZH 9025

组合仪表： 控制单元编程和编码期间间歇性故障

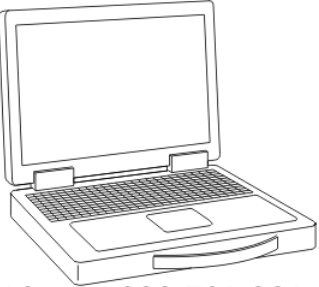
未编程的控制单元

未编程的控制单元由 “Status”（状态）列中的符号 “control unit with lightning symbol”（带照明符号的控制单元）表示
→ 未编程的控制单元。

- 组合仪表未检测为“unprogrammed”（未编程）⇒，继续步骤 4。
- 组合仪表检测为“unprogrammed”（未编程）⇒，继续步骤 8。
