Laudo técnico descritivo execução de elétrica

Laudo técnico elaborado pelo Eletricista Rafael Ângelo Sammarco na data 29/08/2023.

Comprovação e atestamento de reparo de rede elétrica

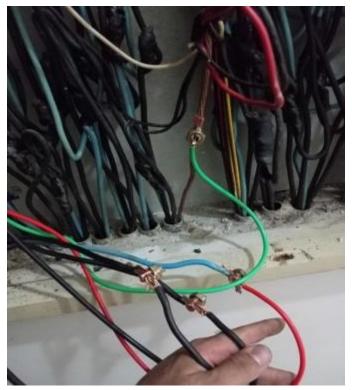
Imagem 1

Imagem 1: referente ao serviço concluido no quadro de djuntor do imóvel.

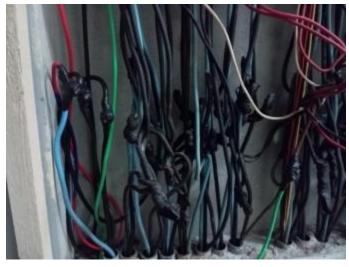
Imagem 3

Imagem 3: apresentando o cabeamento passado sem emenda.
