Rapport de l'Inspection des installations classées

Visite d'inspection du 29/11/2024

Mme Jacqueline DEISS

52 rue Saint Exupéry
33260 La Teste-De-Buch

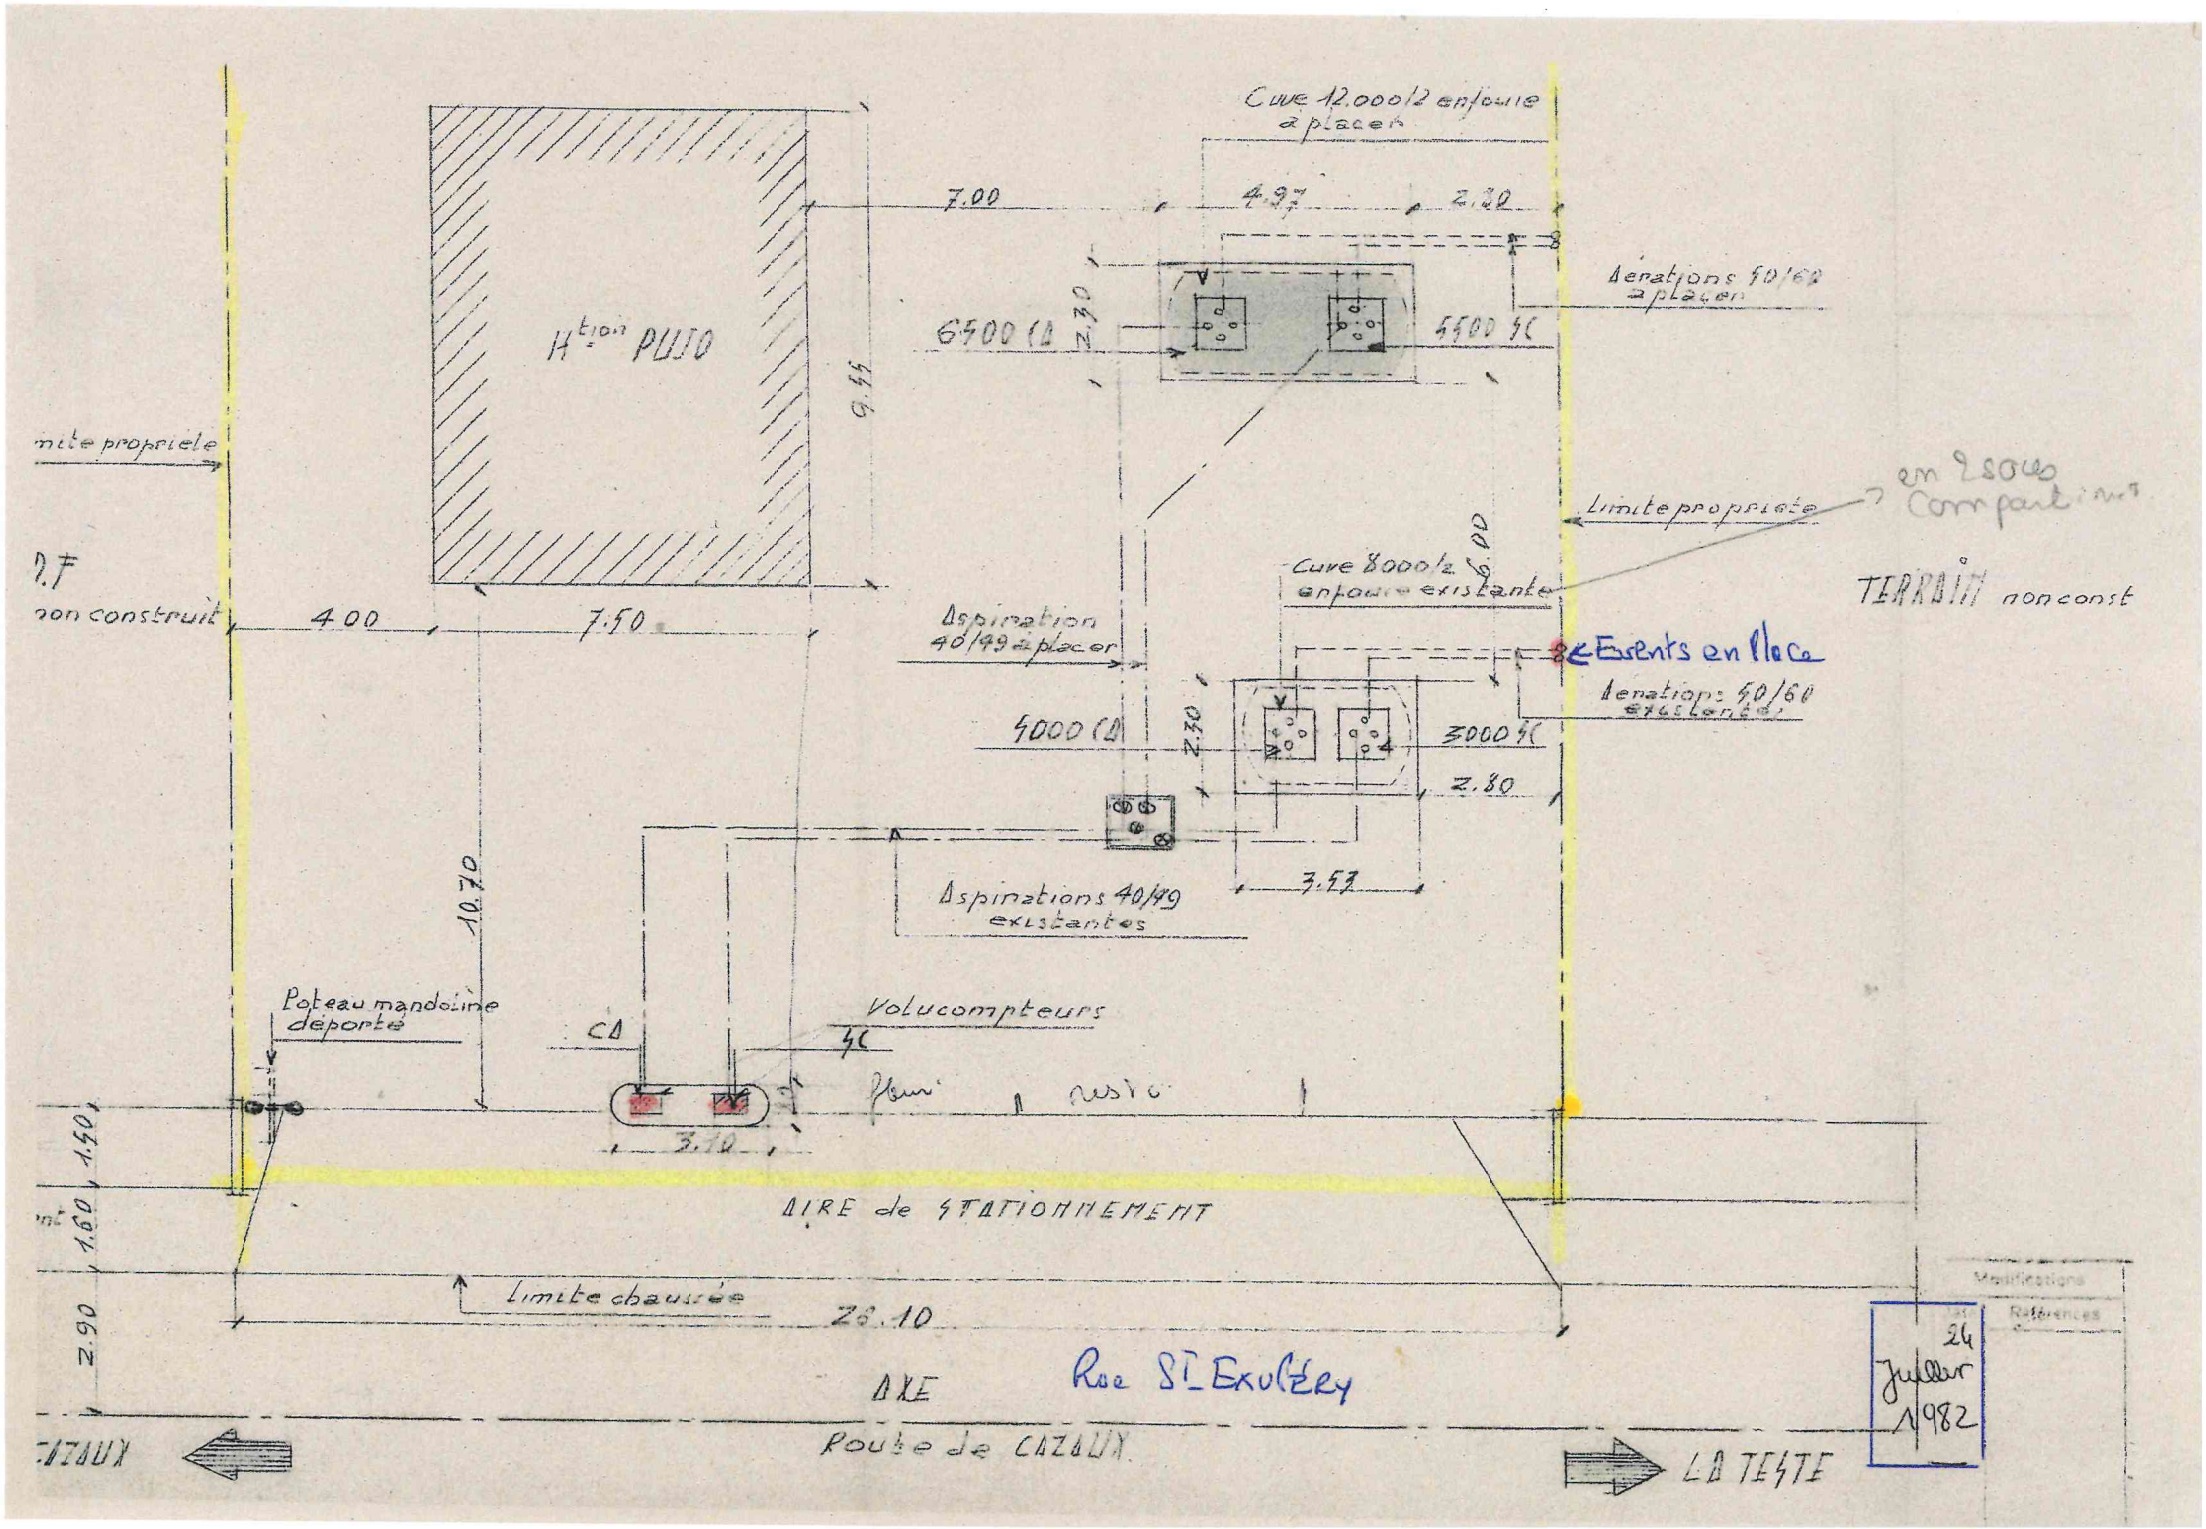
Cuve 12.000 l2 en pouce
à placer
7.00
4.97
2.30
Aérations 50/60
à placer
6500 CD
2.30
4500 SC
H^tion PUJO
9.55
mite propriété
Limite propriété
en 2 sous
compartiments
Cuve 8000 l2
en pouce existante
6.00
TERRAIN non const
non construit
4.00
7.50
Aspiration
40/49 à placer
Essents en place
Aérations 50/60
existantes
5000 CD
2.30
3000 SC
2.80
Aspirations 40/49
existantes
3.57
10.70
Poteau mandoline
déporté
CD
Volucompteurs
SC
3.10
1.50
1.60
2.90
AIRE de STATIONNEMENT
Limite chaussée
26.10
AXE
Rue St Exupéry
Route de CAZAUX
CAZAUX
LA TESTE
Modifications
Références
24
Juillet
1982
