Rapport nummer: 2013-074 r01

Kummelnäs Varv, Nacka kommun

Mätning av externbuller

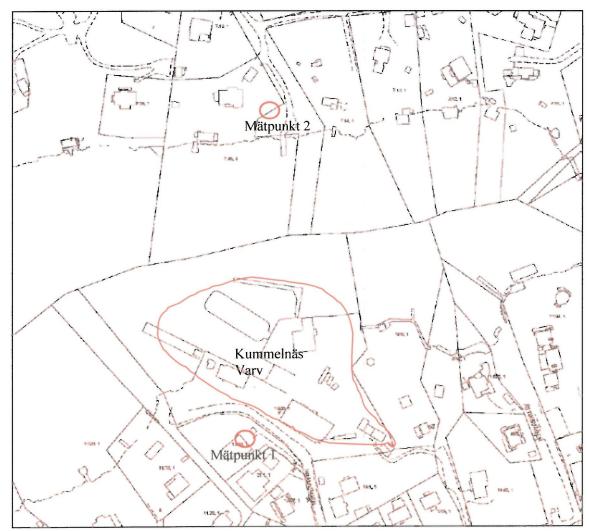
Figur 1. Mätpunkter

Under tiden har ljudnivå uppmätts vid fasad till en av de närmsta grannarna, fastighet 1:656, 1 (mätpunkt 1) samt mellan tomtgräns till fastighet 7:18, 1 och samfälligheten på andra sidan viken (mätpunkt 2). Mätningen vid fastighet 1:656, 1 var en så kallad +6dB-mätning och mätpunkten vid fastighet 7:18, 1 kan approximeras till fritt fält. Metoden följer Naturvårdsverkets Meddelande 6/1984.

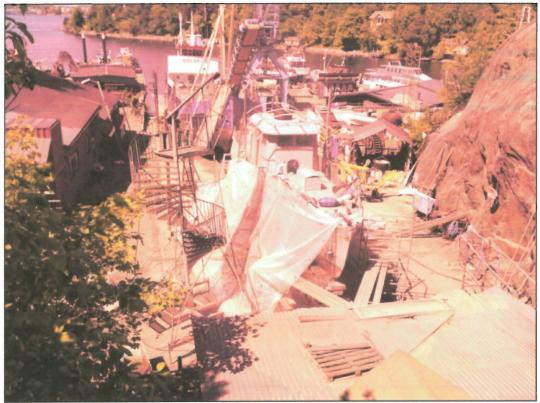
Figur 8. Torrblästring pågår.

Tre arbetsmoment sticker ut som särskilt bullriga: högtryckstvätt med rotorjet, våtblästring och torrblästring ger alla ljudnivåer över 60 dBA i mätpunkt 1 och omkring 50 dBA i mätpunkt 2. För att uppfylla gällande riktvärden måste åtgärder vidtas.
