#### Kulturhistoriskt utlåtande

2013-05-17

Naturreservatsnämnden

# Bedömning av skyddsvärda arrendestugor i Skuruparken

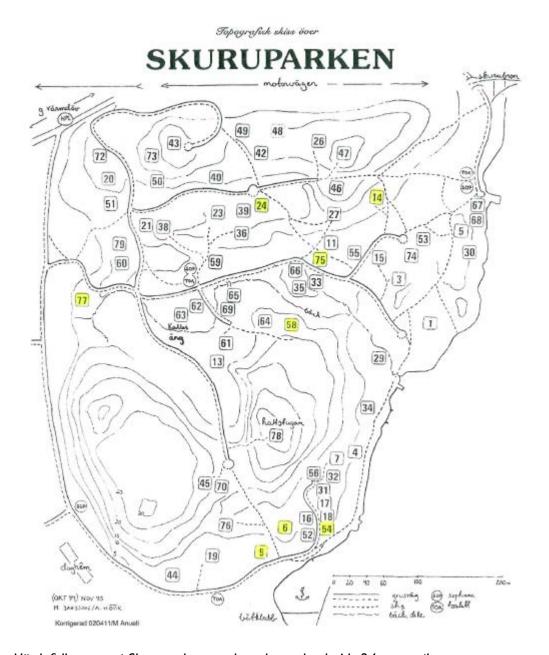
Stuga nr 58 (+). Liten, ganska udda, stuga som hänger på en klippbrant på södra sidan av ängen. Har en bred veranda med smala fönsterband mot Skurusundet. På dess ena sida ligger entrén. Denna del är något lägre än huvuddelen som till stor del har en tät plockstensgrund och en mer beständig, permanent karaktär än verandan. Fasaderna har flera fönster som är betydligt äldre än stugan, bl a ett stående sexglasfönster. På södra långsidan finns en liggande fönsterbåge med hörnbeslag från både 1700-talet och tidigt 1800-tal. I skärgården var det vanligt förekommande att rivningsmaterial från t ex äldre lokala hus eller från rivningshus i staden fick nytt liv i fritidshus och enklare byggnader. Man får anta att så även skett här. Stugans gestalt ser ut att avspegla flera utbyggnadsfaser. Det asymmetriska taket kan tyda på en smal stuga som breddats. Faluröd, slät panel och papptak. En ålderstigen tall står nära entrén.

Stuga nr 58, bilden till höger visar fönsterbåge med 200-åriga hörnbeslag. Foto Johan Aspfors.
