Abertura para entrada dos dutos de ar condicionado

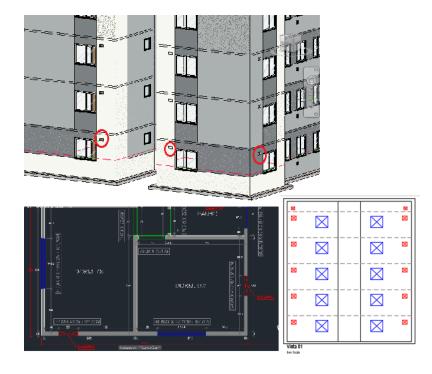
Rever a locação das aberturas para entrada dos dutos de ar condionado nos dormitorios 1 e 2, as aberturas não estão seguindo nem o dimensionamento nem a posição correta
