## **Rua Principal**

Problema Marco 1

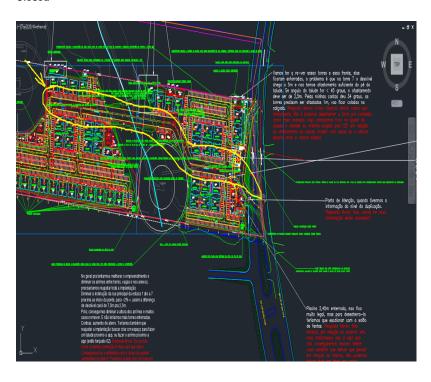
No geral pra tentarmos melhorar o empreendimento e diminuir os arrimos entre torres, vagas e nos anexos, precisaríamos reajustar toda a implantação; Diminuir a inclinação da rua principal da estaca 1 até a 7 próxima ao início da ponte, para ~2% =, assim a diferença de desnível cairá de 7,5m pra 2,5m. Prós; conseguimos diminuir a altura dos arrimos e muitos casos remover. E não teríamos mais torres enterradas. Contras: aumento de aterro. Teríamos também que reajustar a implantação buscar criar um espaço para fazer um talude próximo a app, ou fazer o arrimo próximo a app (estilo Torquato 02).

> Verificado a revisão 03, não houveram alterações na via principal. Foi comentado em reunião que não seria possível fazer tais alterações e que o projetista iria tentar, porém sem sucesso.

Resposta Morar: De acordo, como comentei contenção é mais cara que aterro. Conseguimos

Jesus do quanto aumentaria de aterro? Podemos avaliar isso com ele em conjunto.
