패스101 신축공사
주간계획보고서

2025. 09. 05.

제목 : 패스101 신축공사 계측관리 주간보고서

“패스101 신축공사 중 흙막이공사”에 대한
제1회 주간계측관리 보고서를 제출합니다.

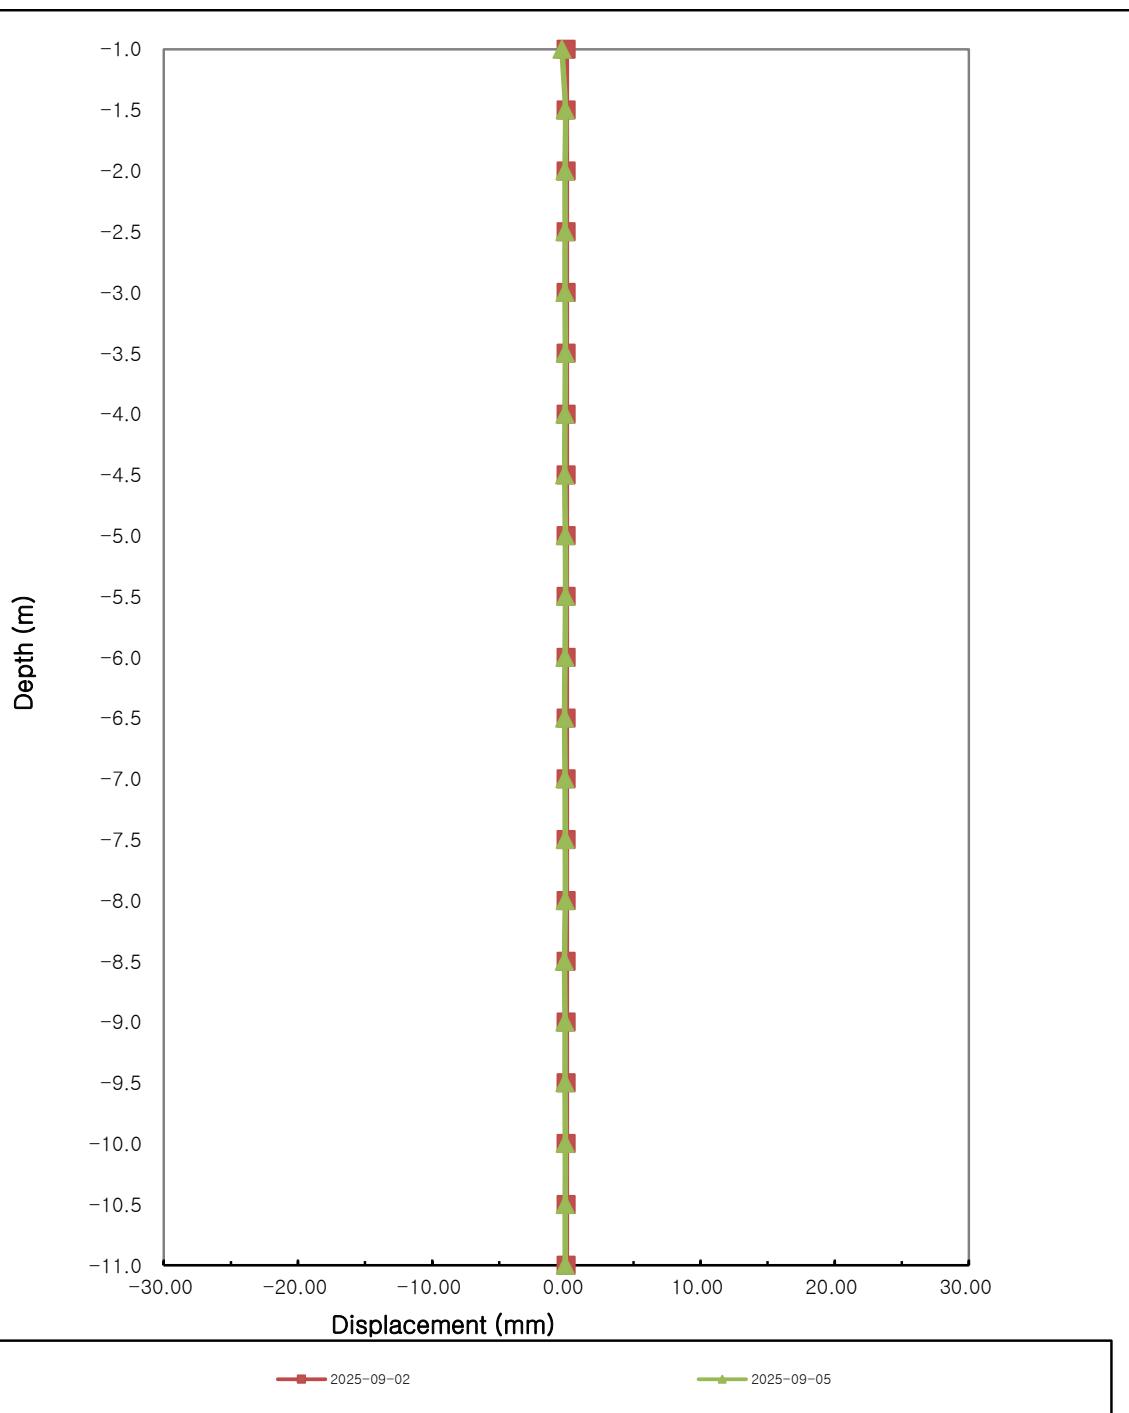
- 현장명(Site) : 패스101 신축공사
 - 설치위치(Location) : I-1
 - 계기종류(Type) : INCLINOMETER
 - 심도(Depth) : GL.(-) 11.0m

관리 번호	설치 심도 (m)	전회측정결과		금회측정결과		전회대비 변위량 (mm)	굴착고 (M)	관리기준치 (mm)	판 정
		변위량 (mm)	최대변위 발생지점	변위량 (mm)	최대변위 발생지점				
I-1	11.0	0.00	0.0	-0.32	1.0	-0.32	2.5	7.50	안 전
I-2	11.0	0.00	0.0	-0.26	1.0	-0.26	2.5	7.50	안 전
I-3	11.0	0.00	0.0	-0.44	2.0	-0.44	2.5	7.50	안 전
I-4	12.0	-	-	0.00	0.00	0	2.5	7.50	안 전

지중경사계 4개소가 설치되어 관리 중에 있으며, 지중경사계 누적변위는 현장 방향으로 -0.44mm ~ -0.26mm 전회 대비 -0.44mm ~ -0.26mm의 변위를 나타내고 있다. 발생한 변위는 굴착고 대비 1차 기준치 이내 안정적인 변위양상을 보이고 있다. 현장 내 공정작업 중에 있어 과도한 변위 발생 없이 안정적으로 작업중이다.

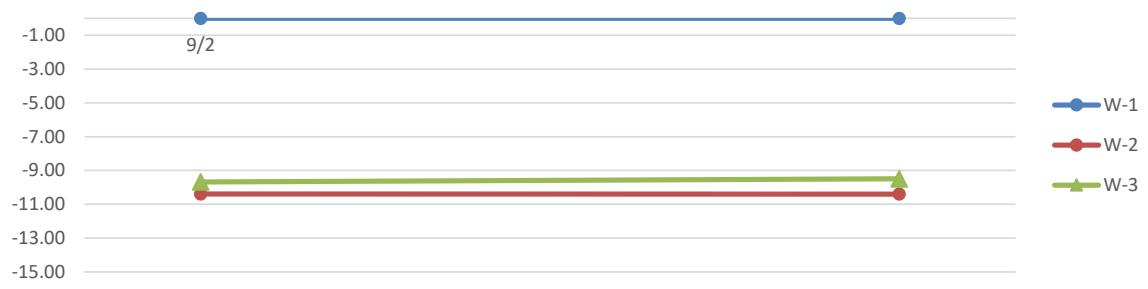
지하수위변위 계측 결과표

관리 번호	초기측정치 (m)	전회측정치 (m)	금회측정치 (m)	전회대비 (m)	초기치 대비 (m)	관리기준치 (m)	비고
W-1	-	-	-	0.00	0.00	0.5m/day	수위없음
W-2	-10.39	-10.39	-10.40	-0.01	-0.01	0.5m/day	안전
W-3	-9.68	-9.68	-9.49	0.19	0.19	0.5m/day	안전

금주 지하수위계 3개소 측정결과 **-10.40 ~ -9.49m**에 위치해 있으며 전회측정치 대비 수위변화는 **-0.01m ~ 0.19m** 초기측정치 대비 **-0.01m ~ 0.19m**로 구간별 미소한 증감 양상을 보이고 있다.

지하수위계 3개소 모두 1차 관리기준치인 0.5m/day

이내의 변화로 수위변화로 인한 토류 벽체 및 지반 거동의 안정성에는 문제가 없는 것으로 사료된다.
