A CONTAMINAÇÃO EM SOLOS PROVOCADA PELA DISPOSIÇÃO DE RESÍDUOS SÓLIDOS NO MUNICÍPIO DE PIRAPOZINHO (SP)

THE CONTAMINATION IN SOILS CAUSED BY SOLID WASTE DISPOSAL IN THE MUNICIPALITY OF PIRAPOZINHO (SP)

Geraldo Augusto Maximiano Ferdin¹, Lucas Prado Osco², Isabela Marega Rigolin³.

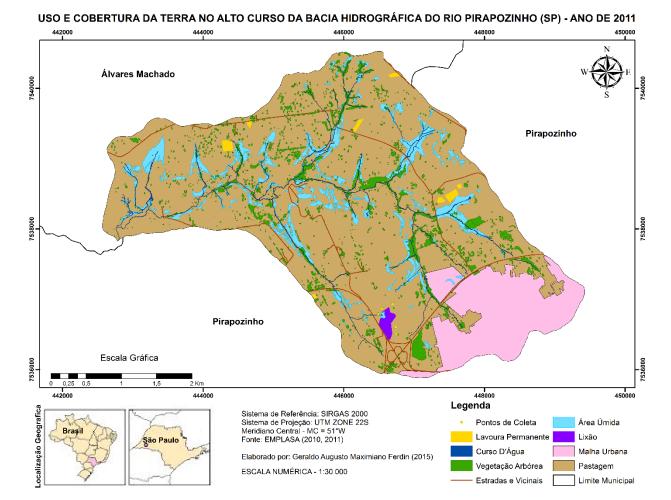
A partir do processo de mapeamento foi produzido um mapa de uso e cobertura da terra, onde é apresentado as diversas características existentes no interior da bacia hidrográfica. A Figura 1, exibida adiante, representa o mapa elaborado. Convém destacar a localização dos pontos de coleta amostrados, que se encontram próximos ao perímetro do lixão.

Figura 1. Uso e cobertura da terra do alto curso da bacia hidrográfica do rio Pirapozinho – SP.
