REVISTA BRASILEIRA DE CRIMINALÍSTICA

Inovação Pericial: Event Data Recorder (EDR) e a validação multidisciplinar da prova material em crime de trânsito na cidade de Goiânia – Relato de Caso

L. P. C. Costa[a*], C. F. Arantes[a], D. V. Almeida[a]

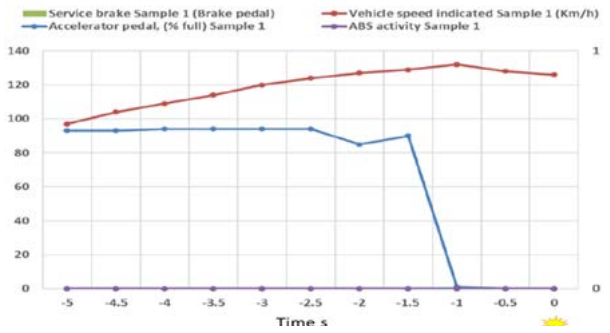
Figura 15: Report da Volvo: Calculated time of event 1 airborne (no airbag deployment): 2023-04-20 time 23:31:30.

A Volvo Cars foi solicitada para realizar a leitura dos dados armazenados nos módulos de controle do airbag de V-1 (I/VOLVO XC40 8 ULTIMATE). A leitura revelou informações essenciais sobre o comportamento do veículo nos momentos que antecederam e durante o impacto. Foi determinado que ambos os ocupantes dos assentos dianteiros estavam com os cintos de segurança travados. O módulo de controle de restrição detectou dois eventos classificados como "*airborne situations*," situações aéreas ou movimentos de voo, indicando que o veículo perdeu aderência com o pavimento, possivelmente devido a velocidade elevada sobre picos ou lombadas, o que é consistente com a conformação do viaduto da referida avenida (aclive seguido de declive acentuado). Estes eventos precederam a colisão. O EDR registrou que o veículo foi conduzido em alta velocidade, atingindo "até 148 km/h" no percurso registrado antes do impacto e que o pedal do acelerador foi totalmente pressionado até aproximadamente 3,5 segundos antes do impacto. Neste ponto, o controle eletrônico de estabilidade (ESC) começou a regular para evitar derrapagens devido a "movimentos muito fortes do volante" (esterçamento abrupto). Cerca de 2 segundos antes do impacto, o pedal do freio foi acionado, ativando o sistema ABS. O sistema de freios funcionou conforme projetado, mas não era fisicamente viável reduzir a velocidade do veículo de forma mais significativa no curto tempo disponível antes do impacto, dada a velocidade inicial. A Volvo concluiu que o veículo funcionou conforme projetado no sinistro. A integração dos dados obtidos em cada etapa do exame pericial permitiu uma reconstrução detalhada e robusta da dinâmica do sinistro. A correlação entre os vestígios materiais, as análises de vídeo e os dados do EDR da Volvo foram relevantes para validar as inferências e estabelecer as causas técnicas do sinistro.

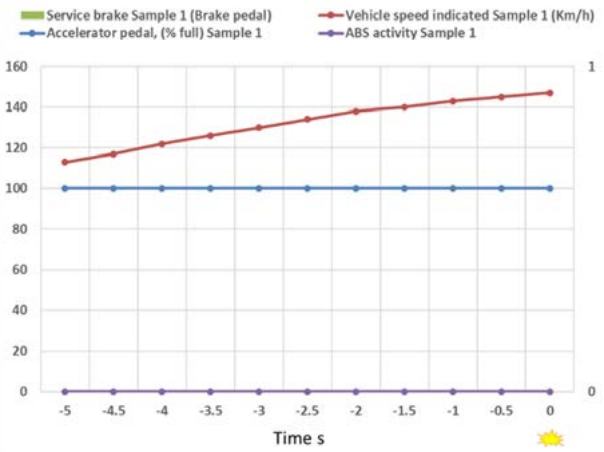
Figura 16: Report da Volvo: Calculated time of event 2 airborne (no airbag deployment): 2023-04-20 time 23:38:55

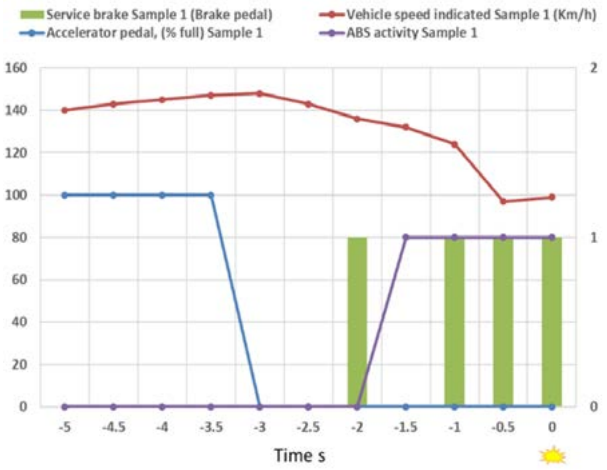
Figura 16: Report da Volvo: Calculated time of event 3 frontal crash (airbag deployment): 2023-04-20 time 23:38:59.

Assim foi possível validar os vestígios materializados no local pelos dados do EDR: o levantamento de local indicou que a velocidade máxima regulamentada e permitida para a via era de 50 km/h. A estimativa de velocidade do Laudo da Seção de Áudio Imagem, baseada em imagens, apontou para "pelo menos 127,8 km/h". Esta informação foi veementemente reforçada pelos dados do EDR da Volvo, que registrou "até 148 km/h" antes do impacto. Esta consistência entre diferentes métodos fortalece a conclusão de que V-1 trafegava em velocidade excessiva. Além disso, o EDR indicou que o controle eletrônico de estabilidade de V-1 foi ativado devido a "movimentos muito fortes do volante" e que o acelerador foi liberado cerca de 3,5 segundos antes. Esta informação é diretamente validada pelo vestígio materializado no local: "marcas de pneu do tipo guinada provenientes de manobra com esterçamento abrupto do volante". A presença de estrias internas nessas marcas também sugeriu processo de aceleração e posterior derrapagem, ratificando a ação inicial do acelerador e a subsequente intervenção do controle de estabilidade. O EDR revelou que o pedal do freio foi acionado 2 segundos antes do impacto, com regulação do ABS. Embora o ABS, por sua natureza, não imprima marcas de frenagem contínuas no pavimento, as "marcas de arrasto de pneu, retilíneas, com formato dos sulcos dos pneus, semelhante a marca de frenagem" observadas no local, são compatíveis com a ação de frenagem após a perda de controle inicial, demonstrando a tentativa de desaceleração. A conclusão da Volvo de que o sistema de freios funcionou conforme projetado vai ao encontro de ausência de falha mecânica pré-existente. A detecção de "*airborne situations*" pelo EDR, em que o veículo perdeu aderência com o pavimento, é diretamente explicada pela descrição topográfica da avenida no local do si-

nistro: “aclive acentuado seguido de declive acentuado, inclinação de 10° (viaduto sentido oeste/leste)”. Este dado do EDR oferece uma perspectiva dinâmica interna do veículo, validando e complementando a observação da infraestrutura viária. A conclusão da Volvo de que o veículo funcionou conforme projetado e que o sistema de freios estava em ordem, junto à conclusão do Laudo de Perícia Criminal da Seção de Engenharia Forense de que não havia avarias pré-existentes nos sistemas de direção, freio e aceleração, é confirmada pela ausência de falhas mecânicas como causa principal do sinistro.
