# 声波透射法检测报告

报告编号：CS2022-00062

工程名称：前海T102 - 0317地块项目基坑支护、土石方及桩基工程

工程部位：咬合桩

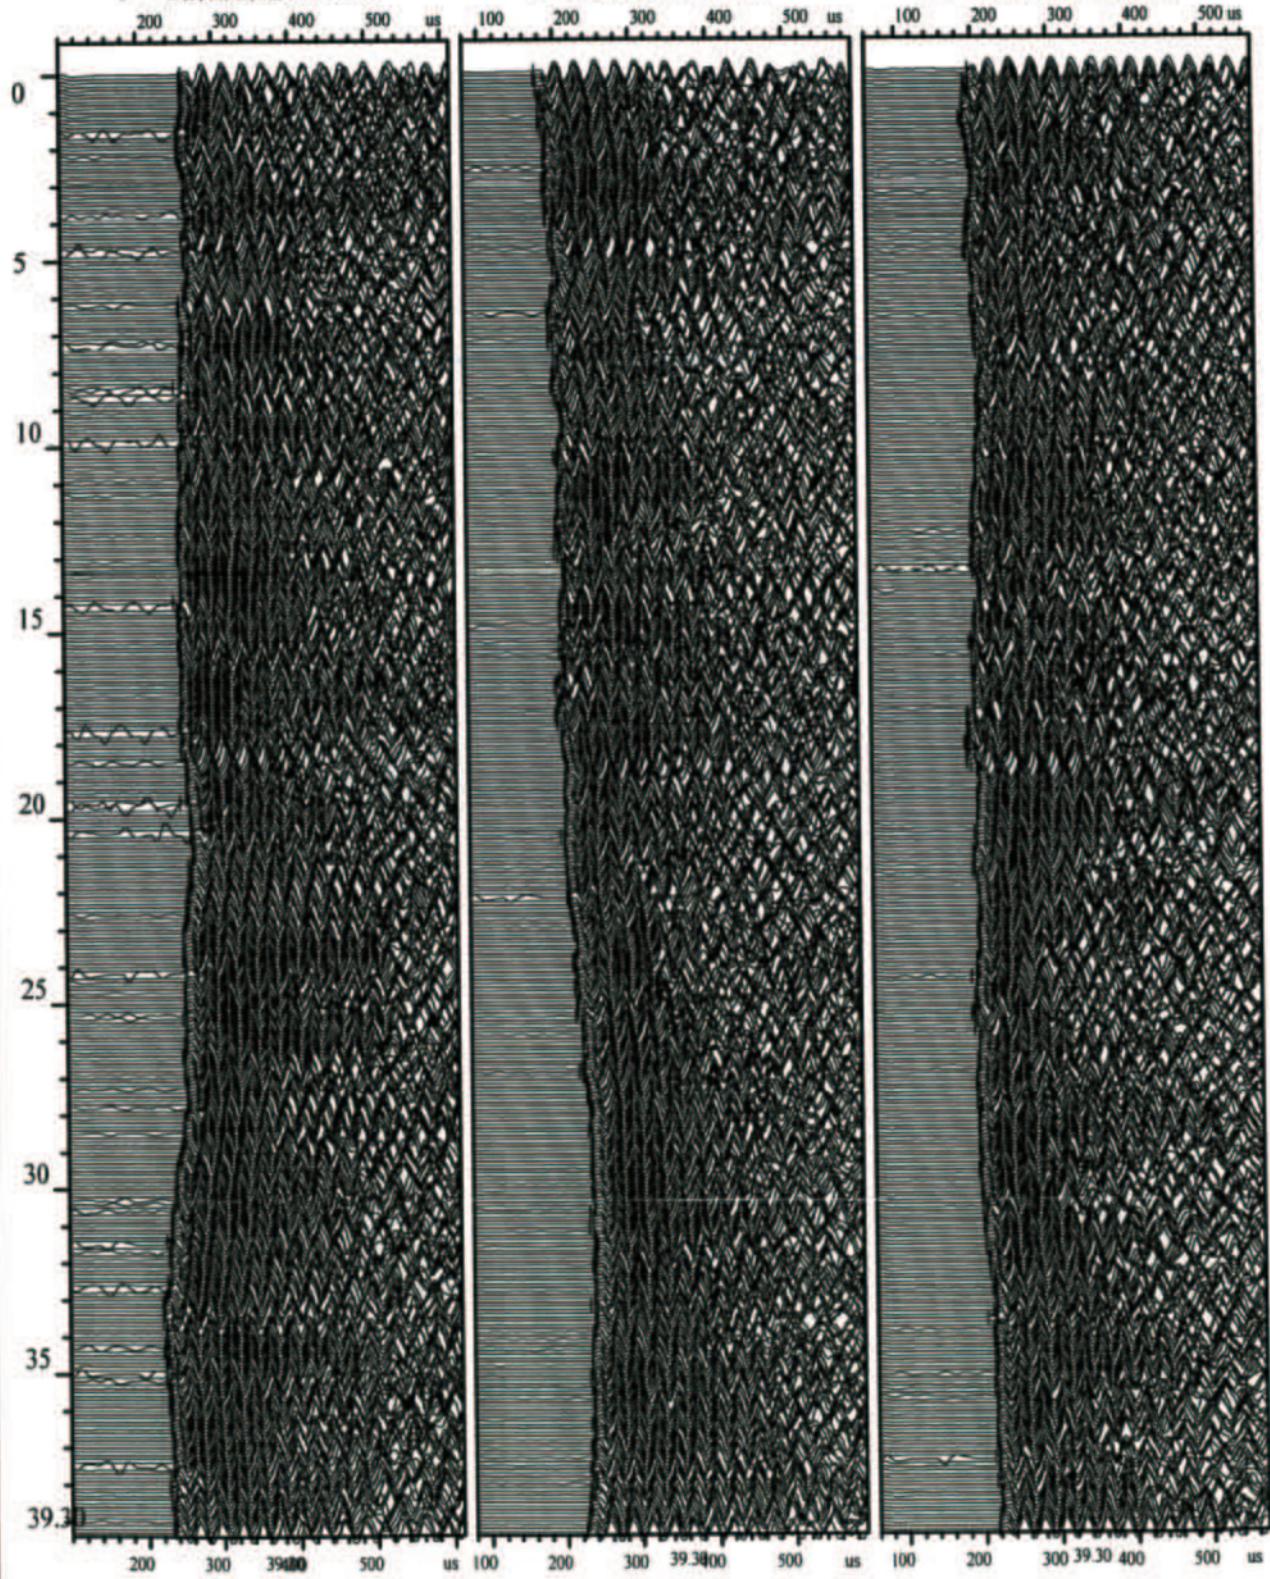
桩号: B1

平均值	标准差	临界值	离差值	平均值	标准差	临界值	离差值	平均值	标准差	临界值	离差值
声速	4.250	0.213	3.678	5.0%	4.290	0.366	3.306	8.5%	4.227	0.179	3.744	4.2%
声幅	104.9	2.7	97.7	2.6%	102.4	3.3	93.8	3.2%	103.4	2.6	96.5	2.5%

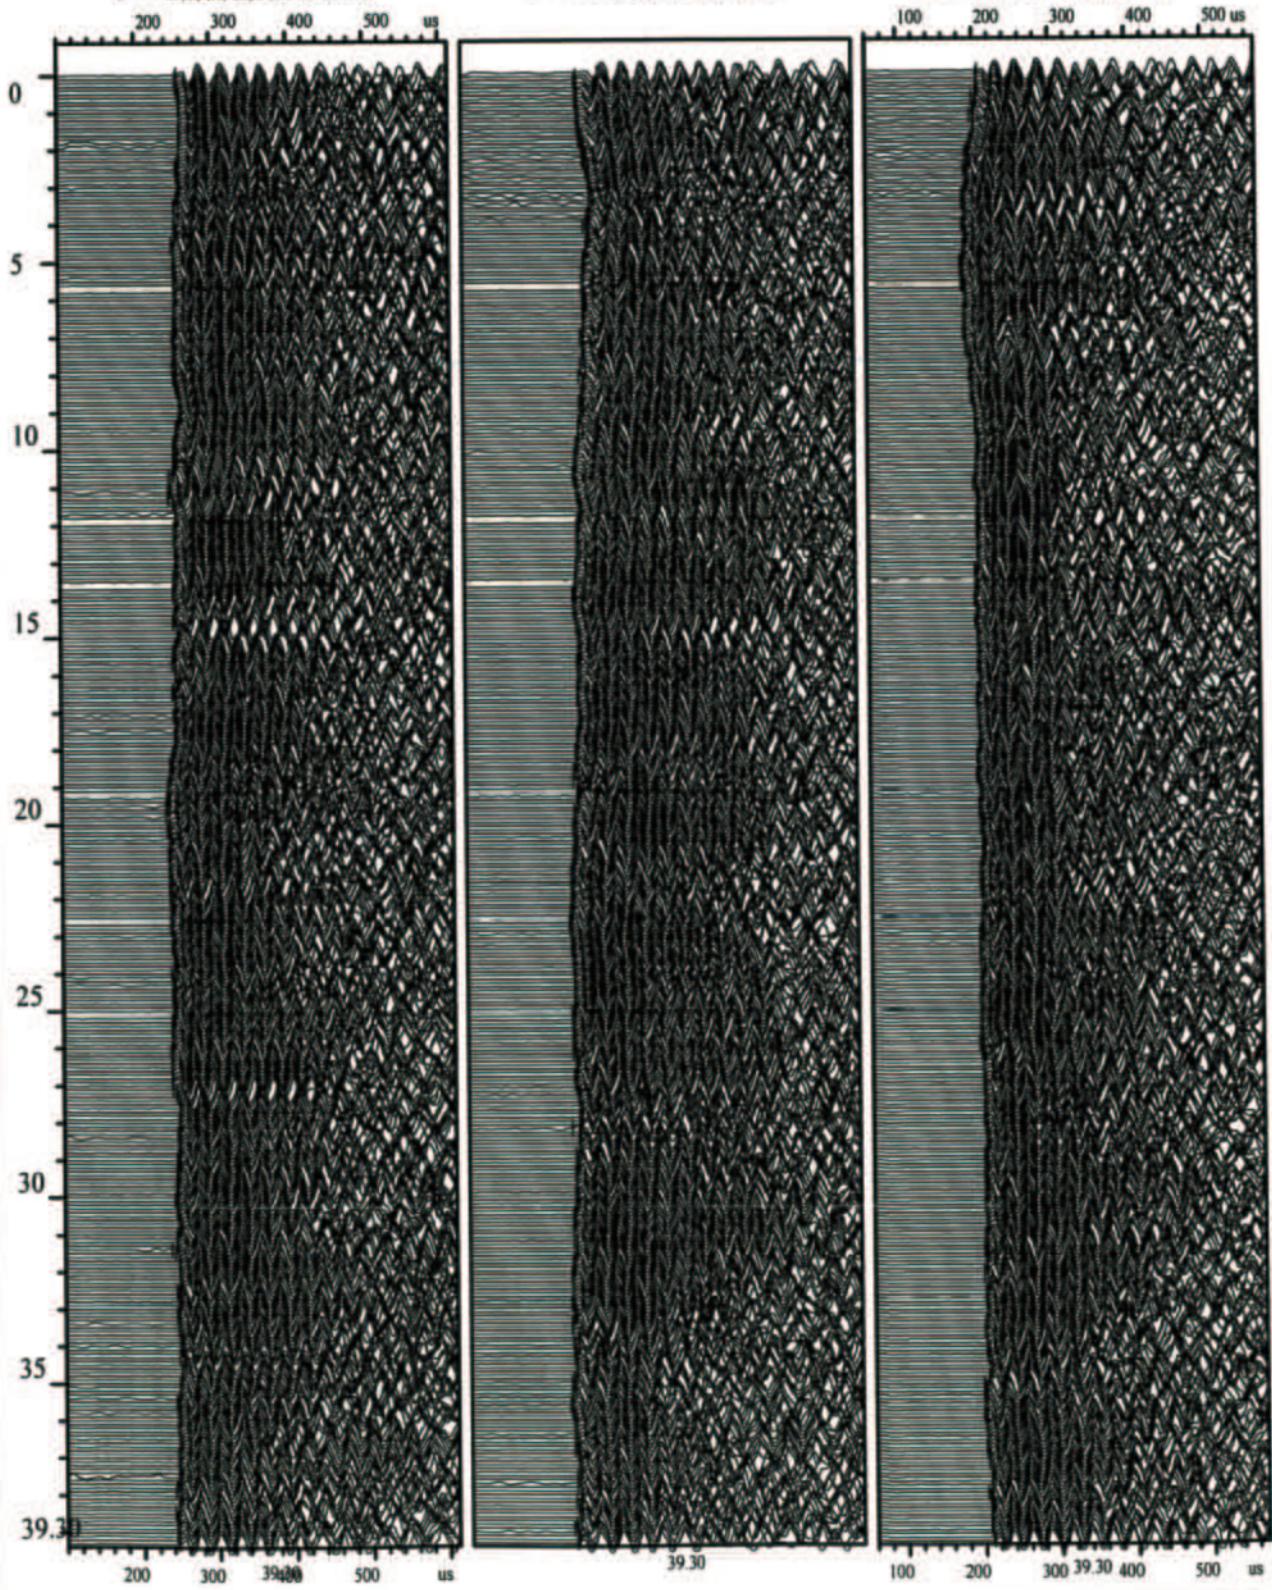
工程名称: 前海 T102-0317 地块项目基坑支护、土石方及桩基工程  
检测单位: 深圳市港嘉工程检测有限公司  
桩号: B5  
桩长: 39.39m

平均值	标准差	临界值	离差值	平均值	标准差	临界值	离差值	平均值	标准差	临界值	离差值
声速	4.215	0.087	3.981	2.1%	4.198	0.162	3.763	3.8%	4.269	0.132	3.913	3.1%
声幅	106.1	1.4	103.9	1.3%	104.6	2.4	98.8	2.3%	105.6	2.6	104.2	2.4%

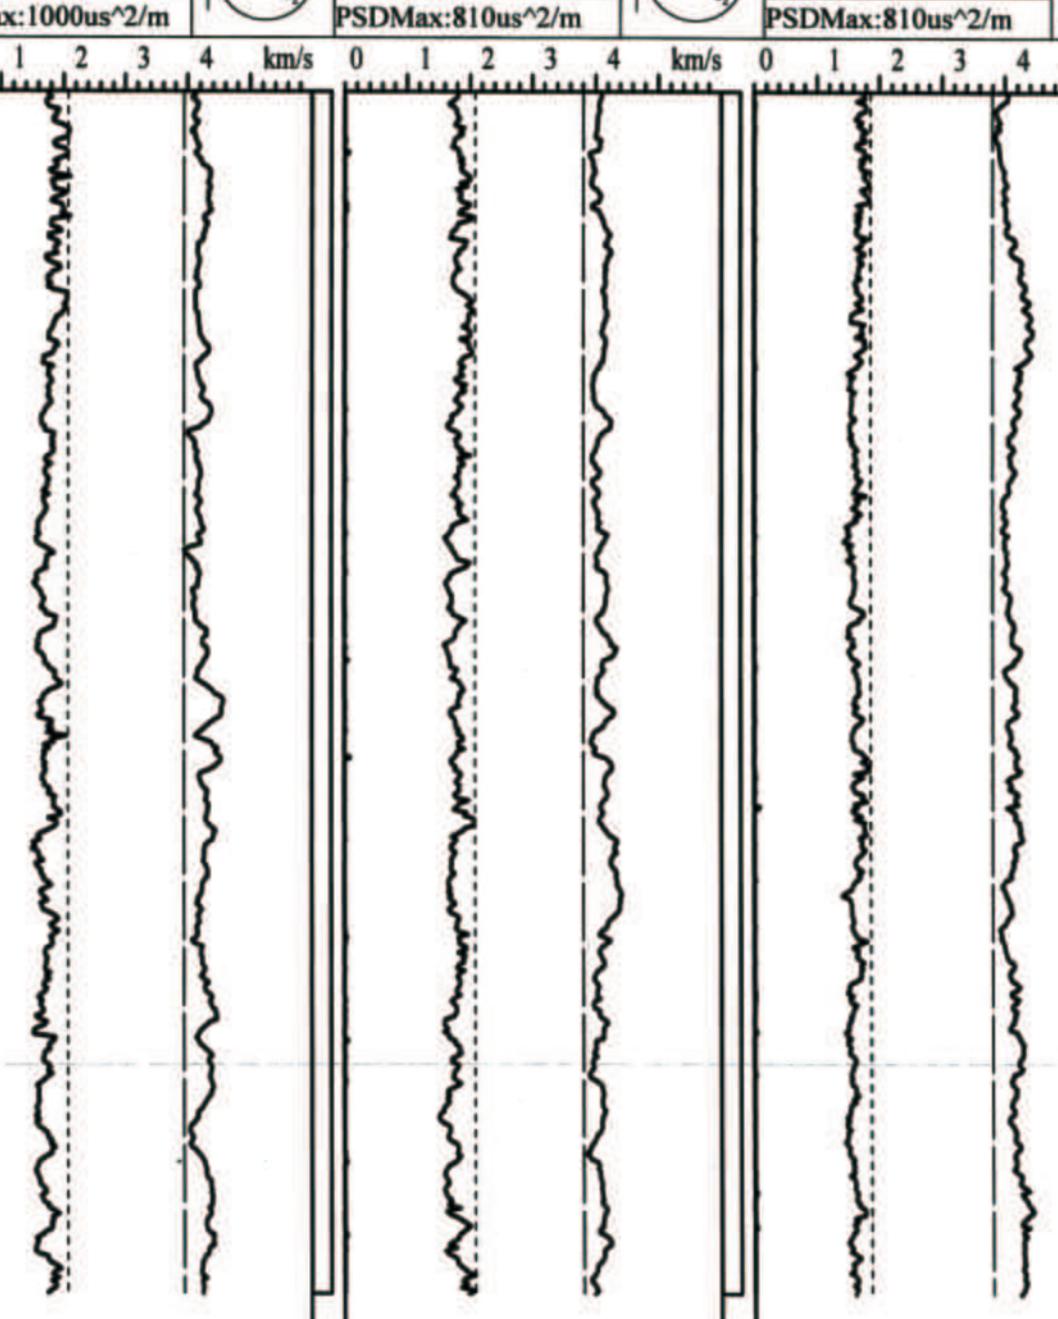
工程名称: 前海 T102-0317 地块项目基坑支护、土石方及桩基工程				规范: SJG09-2020			
检测单位: 深圳市港嘉工程检测有限公司				仪器: RSM-SY8			
桩号: B23				检测日期: 2022-4-25			
桩长: 39.41m				桩径: 1400mm			
剖面:1-2 跨距:1000mm PSDMax:1000us <sup>2</sup> /m				剖面:1-3 跨距:910mm PSDMax:810us <sup>2</sup> /m			
剖面:2-3 跨距:890mm PSDMax:810us <sup>2</sup> /m

剖面:1-2 跨距:1000mm PSDMax:1000us<sup>2</sup>/m

剖面:1-3 跨距:910mm PSDMax:810us<sup>2</sup>/m

剖面:2-3 跨距:890mm PSDMax:810us<sup>2</sup>/m

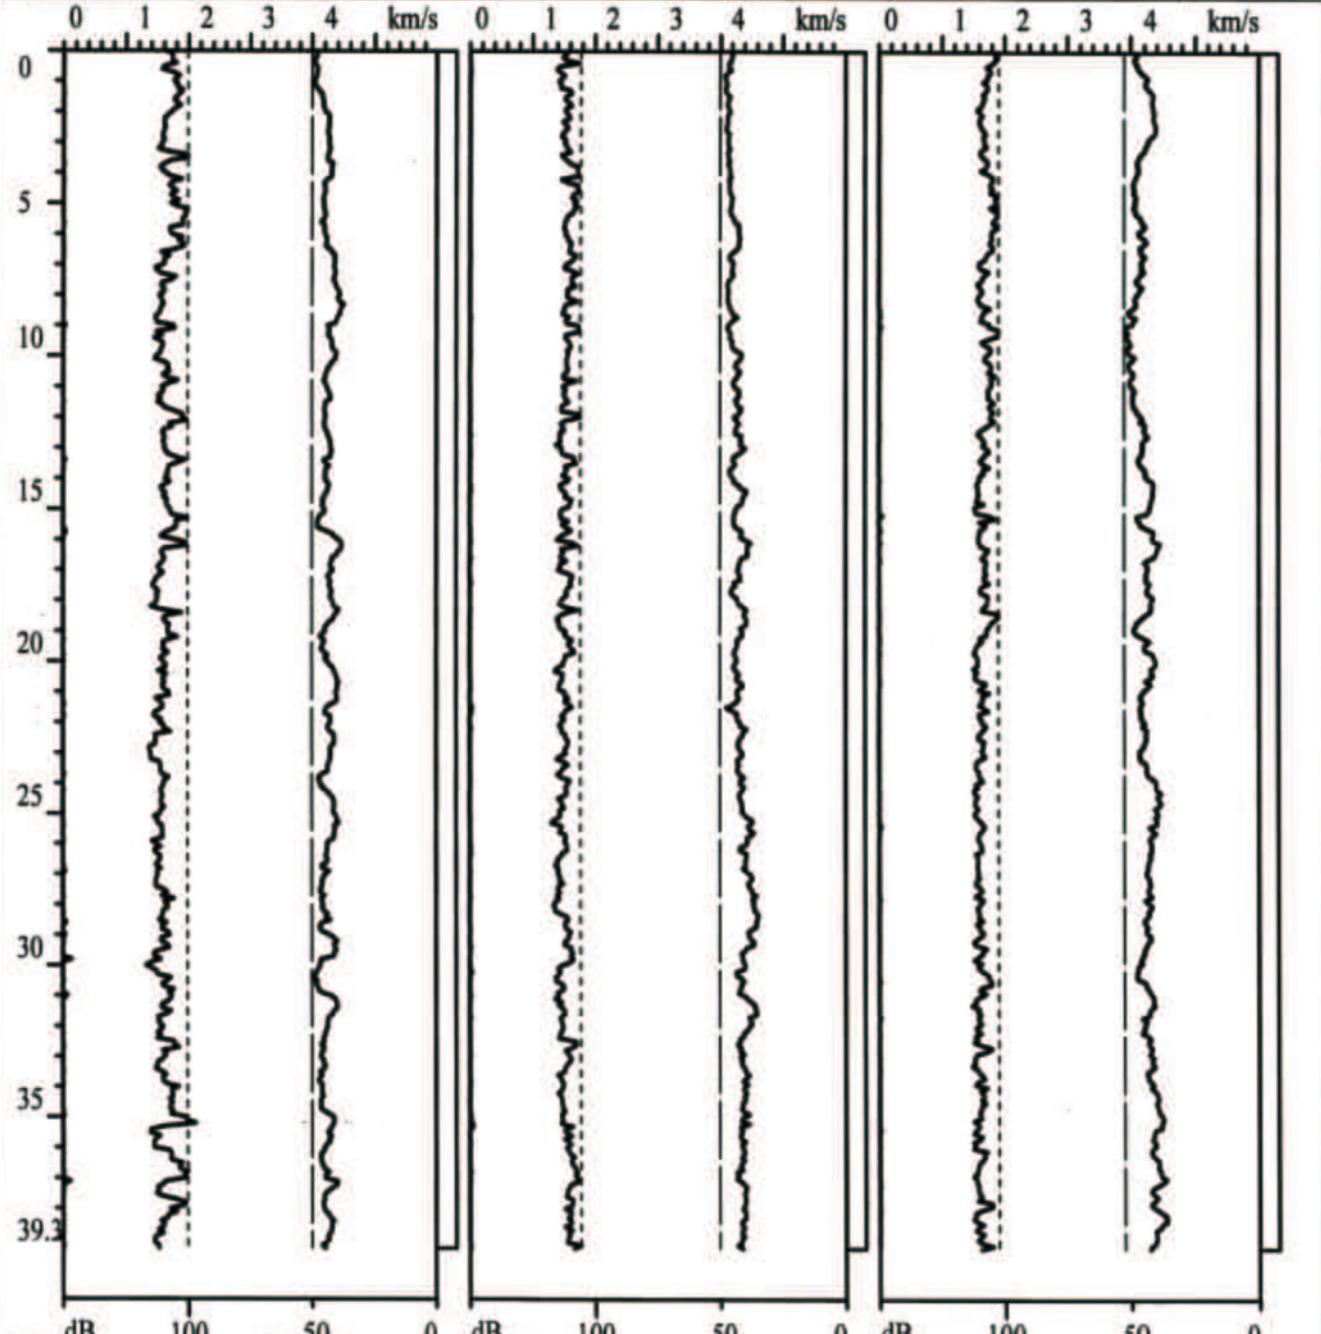
工程名称: 前海 T102-0317 地块项目基坑支护、土石方及桩基工程	规范: SJG09-2020
检测单位: 深圳市港嘉工程检测有限公司	仪器: RSM-SY8
桩号: B26	检测日期: 2022-4-25
桩长: 39.39m	桩径: 1400mm

剖面:1-2 跨距:980mm PSDMax:1210us^2/m	剖面:1-3 跨距:920mm PSDMax:490us^2/m	剖面:2-3 跨距:900mm PSDMax:490us^2/m
---	--	--

平均值	标准差	临界值	离差值	平均值	标准差	临界值	离差值	平均值	标准差	临界值	离差值
声速	4.250	0.092	4.003	2.2%	4.315	0.119	3.994	2.8%	4.235	0.126	3.897	3.0%
声幅	109.2	3.4	100.2	3.1%	111.8	2.3	105.7	2.0%	108.7	2.4	102.3	2.2%

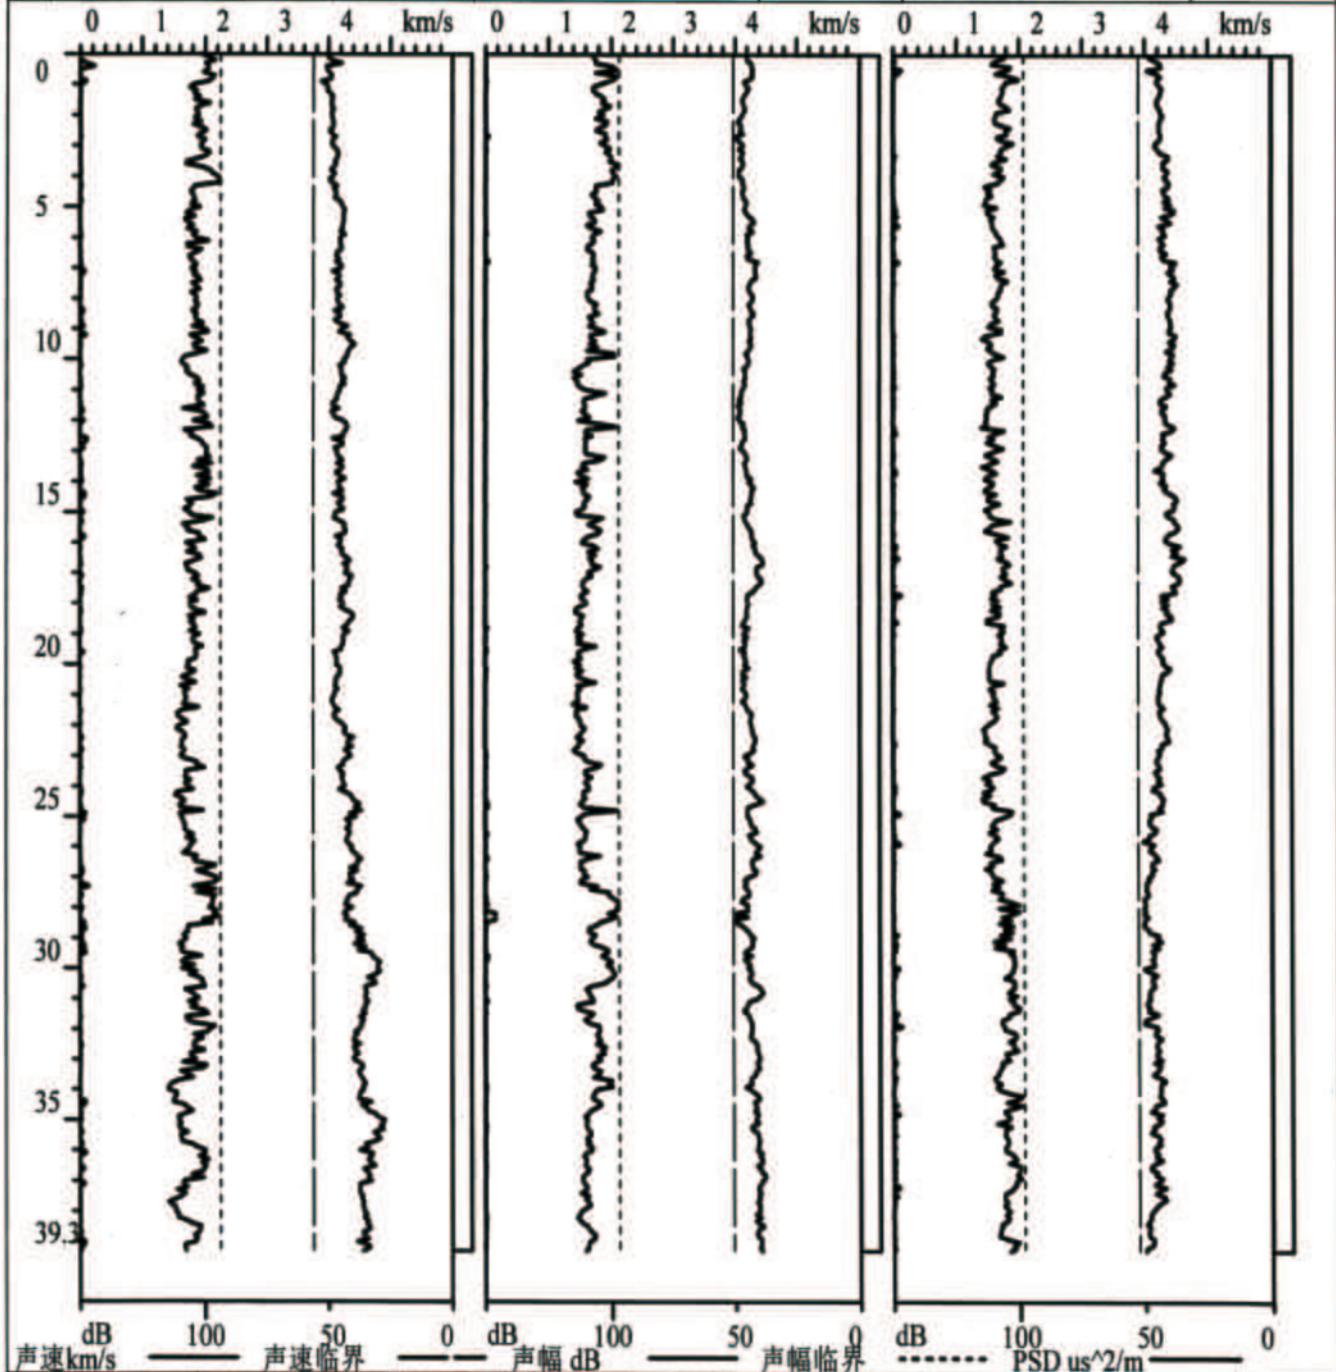
工程名称: 前海 T102-0317 地块项目基坑支护、土石方及桩基工程	规范: SJG09-2020
检测单位: 深圳市港嘉工程检测有限公司	仪器: RSM-SY8
桩号: B27	检测日期: 2022-4-25
桩长: 39.38m	桩径: 1400mm

剖面:1-2 跨距:950mm PSDMax:1960us <sup>2</sup> /m		剖面:1-3 跨距:900mm PSDMax:1440us <sup>2</sup> /m		剖面:2-3 跨距:920mm PSDMax:1210us <sup>2</sup> /m	
---	---	---	--	---	---

平均值	标准差	临界值	离差值	平均值	标准差	临界值	离差值	平均值	标准差	临界值	离差值
声速	4.321	0.211	3.754	4.9%	4.251	0.102	3.976	2.4%	4.262	0.131	3.909	3.1%
声幅	104.3	4.0	93.4	3.9%	107.9	4.2	96.6	3.9%	107.8	3.7	98.0	3.4%

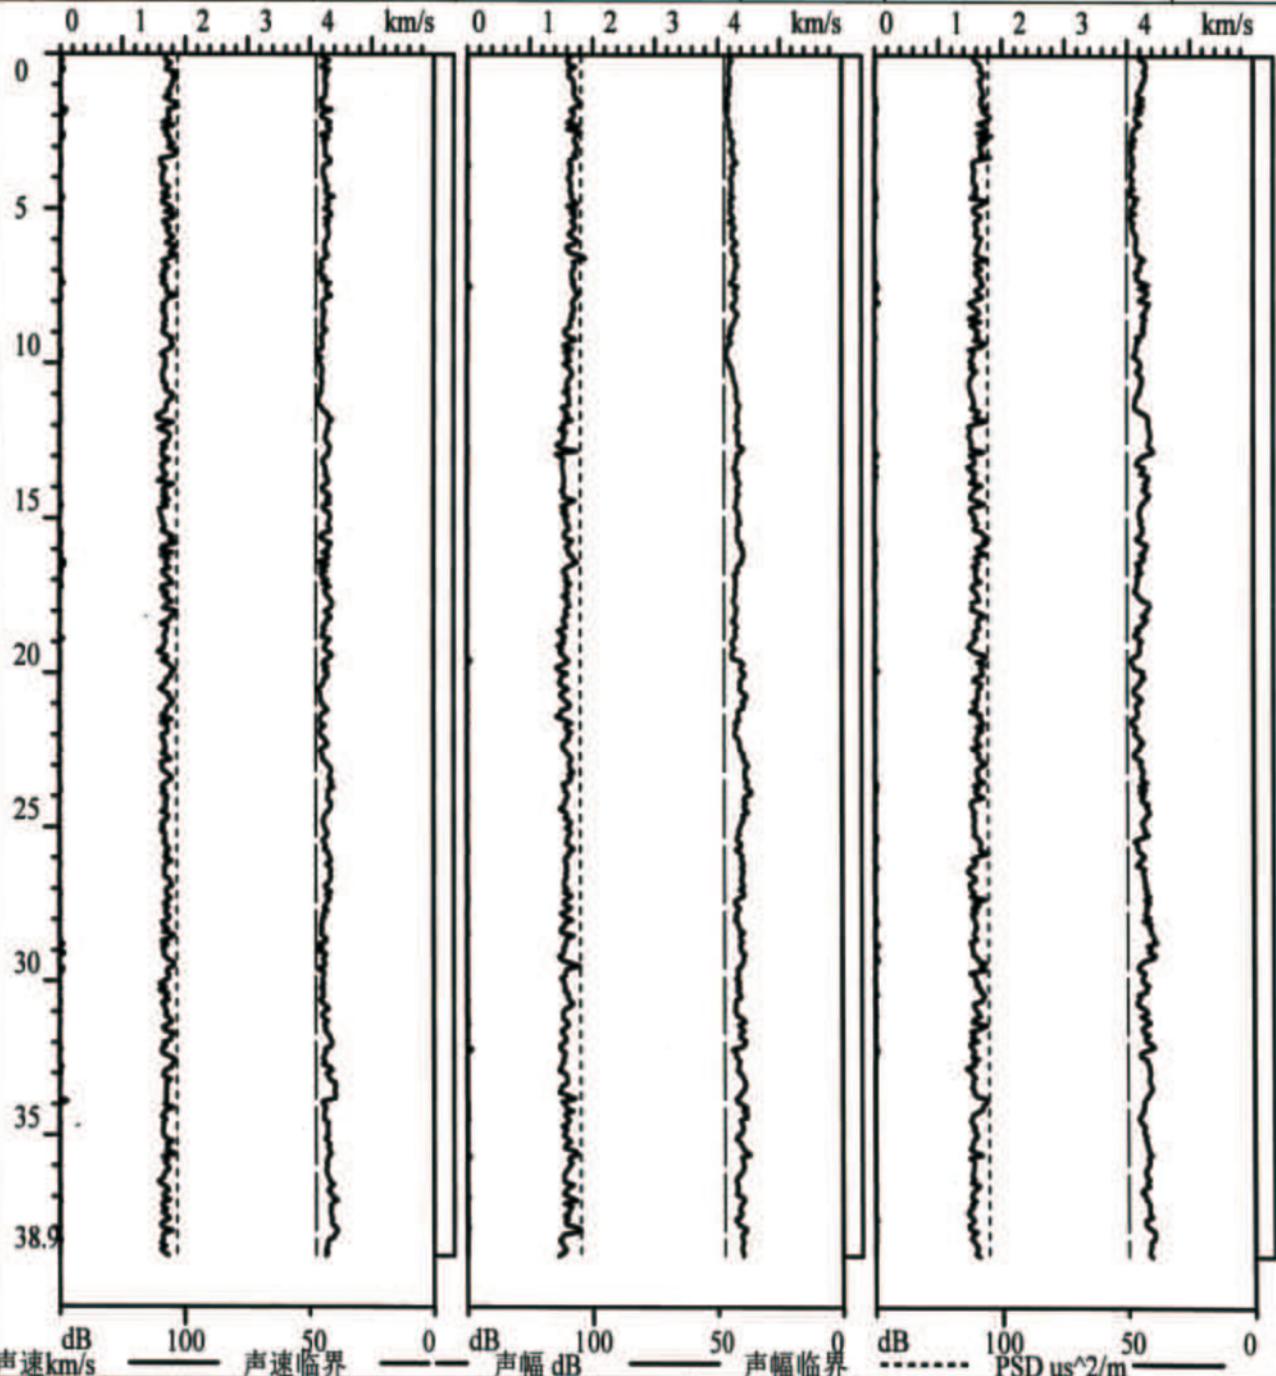
工程名称: 前海 T102-0317 地块项目基坑支护、土石方及桩基工程	规范: SJG09-2020
检测单位: 深圳市港嘉工程检测有限公司	仪器: RSM-SY8
桩号: B31	检测日期: 2022-4-25
桩长: 38.99m	桩径: 1400mm

剖面:1-2 跨距:960mm PSDMax:1000us^2/m	剖面:1-3 跨距:930mm PSDMax:640us^2/m	剖面:2-3 跨距:900mm PSDMax:640us^2/m
---	--	--

平均值	标准差	临界值	离差值	平均值	标准差	临界值	离差值	平均值	标准差	临界值	离差值
声速	4.270	0.063	4.100	1.5%	4.340	0.083	4.118	1.9%	4.239	0.088	4.001	2.1%
声幅	107.2	1.6	103.0	1.5%	109.8	2.0	104.5	1.8%	110.1	2.0	105.1	1.8%

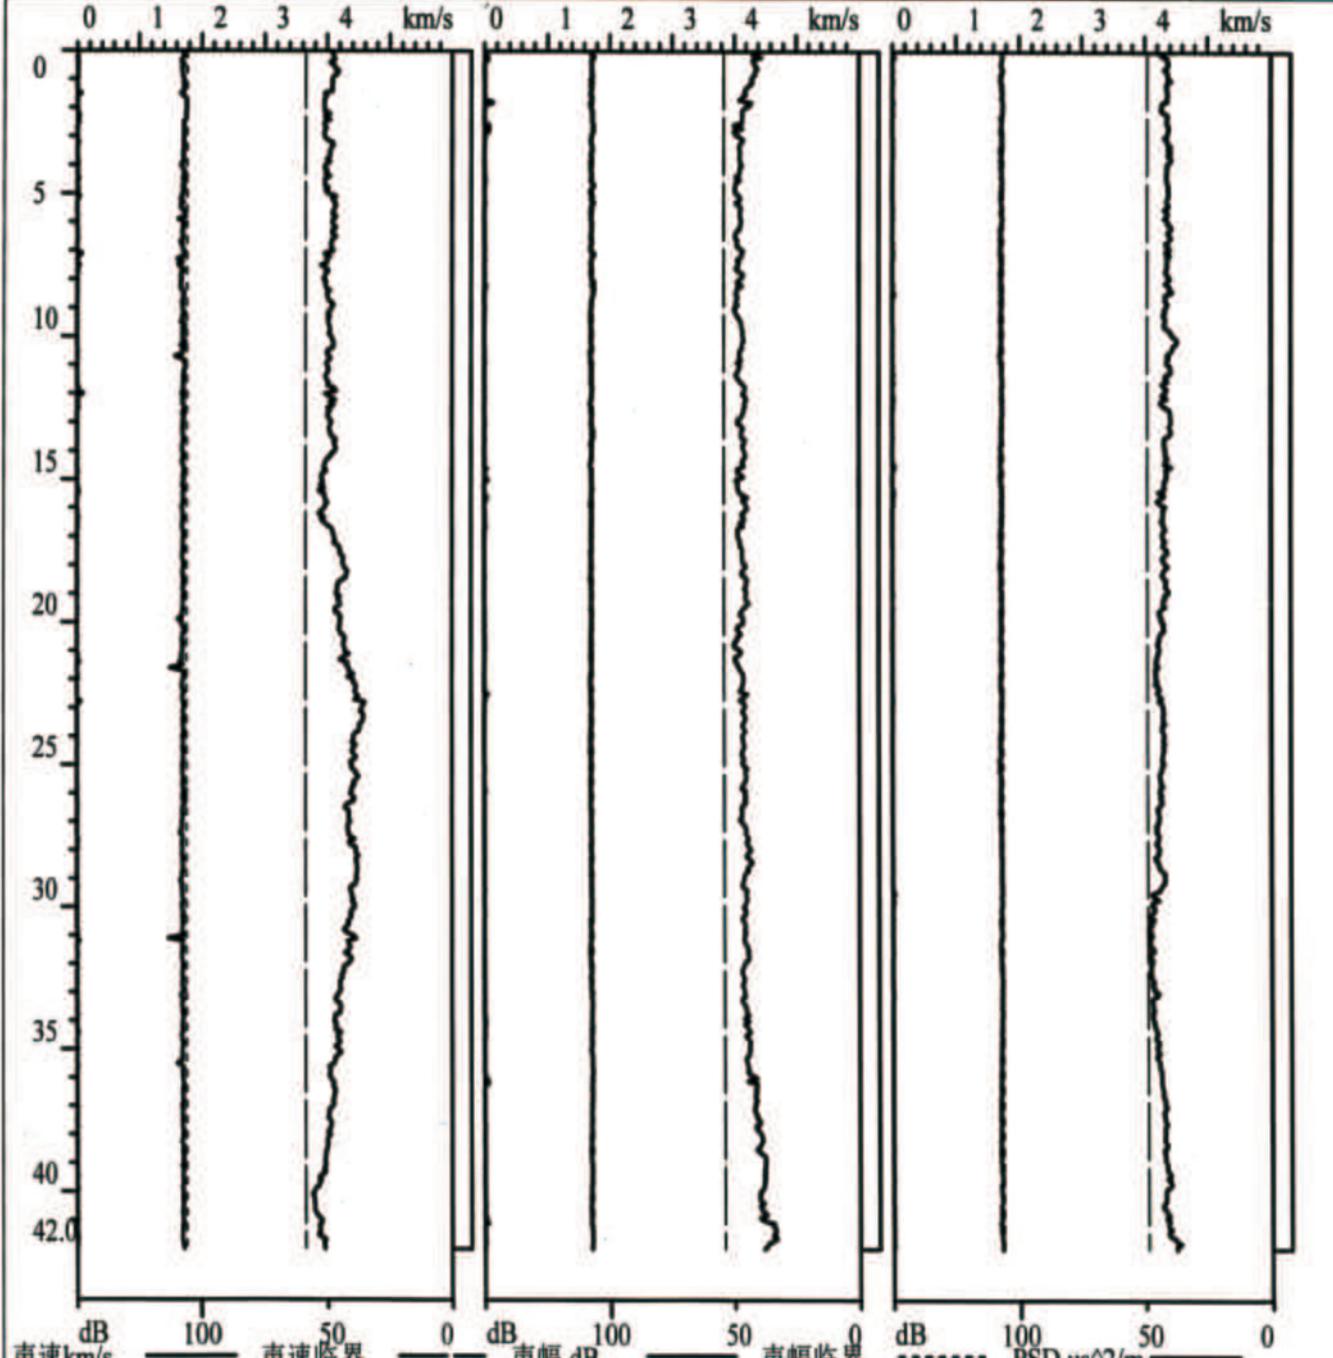
工程名称: 前海 T102-0317 地块项目基坑支护、土石方及桩基工程	规范: SJG09-2020	
检测单位: 深圳市港嘉工程检测有限公司	仪器: RSM-SY8	
桩号: B72	检测日期: 2022-4-25	
桩长: 42.01m	桩径: 1400mm

剖面:1-2 跨距:880mm PSDMax:810us^2/m		剖面:1-3 跨距:920mm PSDMax:1210us^2/m		剖面:2-3 跨距:1010mm PSDMax:360us^2/m	
--	---	---	--	---	---

平均值	标准差	临界值	离差值	平均值	标准差	临界值	离差值	平均值	标准差	临界值	离差值
声速	4.147	0.186	3.648	4.5%	4.193	0.131	3.841	3.1%	4.290	0.089	4.051	2.1%
声幅	107.4	0.6	105.7	0.6%	107.2	0.3	106.6	0.3%	107.1	0.3	106.3	0.3%
