Report on the parallel audit of the

"Use of public funds for motorway construction"

the Supreme Audit Institution of the Slovak Republic, Najvyšší kontrolný úrad Slovenskej republiky

Bundesrechnungshof

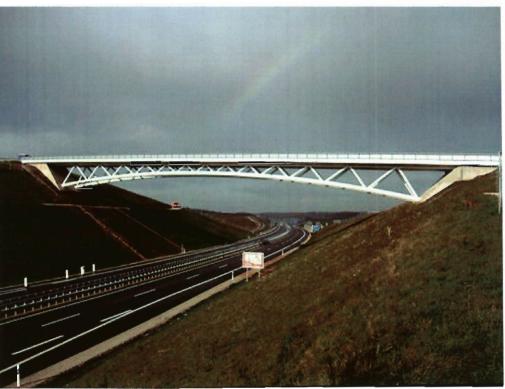
Table 14: County road overpass (LIF 2) on composite girder bridge with tubular truss design

Ein Kostentreiber bei der teuersten Stahlverbundbrücke ist die optisch Ansprechende, jedoch kostenintensive Rohrfachwerkkonstruktion (vgl. Abbildung 14).

the building process lasting more than one year. This was due to the fact that the evidence of load-bearing capacity could only be provided by means of complex tests carried out after launch of construction. This significantly hampered the contractor's building progress. As a result, construction costs increased from €2.3 million to €4.6 million. The costs per square metre of this most expensive bridge are about four times higher than those of comparable preconcrete bridges. stressed However, this long interruption is an isolated case and should not be considered a general disadvantage of composite girder bridges.

Als weiterer Kostentreiber kam bei dieser Brücke ein gestörter Bauablauf hinzu. Die Baustelle stand über ein Jahr still, da der Nachweis der Tragfähigkeit erst über aufwendige Laborversuche während der Bauzeit erbracht werden konnte. Der Bauablauf des Auftragnehmers war dadurch erheblich gestört. Die Baukosten stiegen deshalb von 2.3 Mio. Euro auf 4.6 Mio. Euro. Die Kosten dieser teuersten Brücke sind pro m² etwa viermal so hoch wie bei einer vergleichbaren Spannbetonbrücke. Die lange Bauunterbrechung ist jedoch atypisch und kann nicht verallgemeinernd Stahlverbundbrücken angelastet werden.
