第1章 スパースワイヤーグリッドのたわみ量の 評価

1.1 評価されたスパースワイヤーグリッドの詳細

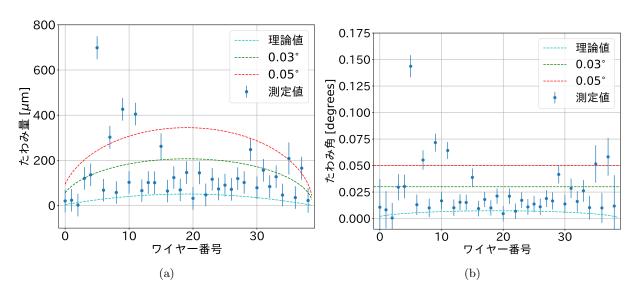
図 1.2: (a) スパースワイヤーグリッドのたわみ量の評価結果 (b) スパースワイヤーグリッド のたわみ角の評価結果

図 1.2(a) にスパースワイヤーグリッドのたわみ量の評価結果を示す。横軸はワイヤー番号、縦軸はワイヤーのたわみ量を示している。fitting error を統計的な誤差として、前章にて得られた $50\,\mu\mathrm{m}$ を系統的な誤差として、それらの 2 乗和をたわみ量の誤差として示した。図中には測定されたたわみ量に加え、理論値として $230\,\mathrm{g}$ の重りによって生まれるたわみ量を、たわみ角が 0.3° , 0.5° になるたわみ量を示している。図 1.2(b) に評価されたたわみ量をたわみ角に変換した結果を示す。横軸はワイヤー番号、縦軸はワイヤーのたわみ角を示している。図中には測定されたたわみ角に加え、たわみ角が 0.03° , 0.05° の線を示している。測定されたたわみ角の平均は 0.025° であり、たわみ角の誤差の平均は 0.011° であった。したがって、ワイヤーのたわみ角が与える望遠鏡の偏光角較正への影響は、 0.036° であり、 $<0.04^\circ$ である。これは先行研究が与えた $<0.05^\circ$ よりも小さい値である。

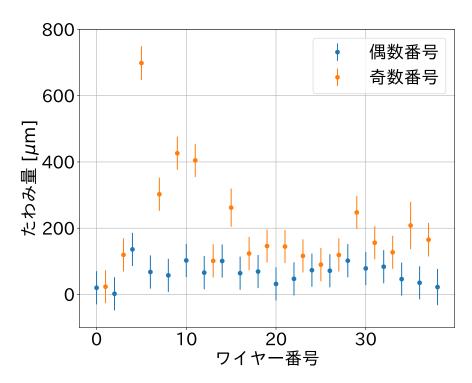
図 1.3: ワイヤー番号の偶奇によるたわみ量の違い

得られたたわみ量は先行研究よりも小さい値であったが、明らかにたわみ量が大きいワイヤーが存在しており、さらにワイヤー番号が奇数か偶数かによってたわみ量の値が異なっている。図 1.3 にワイヤー番号の偶奇によるたわみ量の違いを示す。偶数番目のワイヤーのたわみ量を青点で示し、奇数番目のワイヤーのたわみ量を橙点で示している。この図より、奇数番目のワイヤーのたわみ量が大きいことがわかる。今回評価したスパースワイヤーグリッドは奇数番目のワイヤーから張り始めたことから、このたわみ量の違いは、

- 1. 単に奇数番目のワイヤーを張るときにうまく張れなかった
- 2. 後に張ったワイヤーにより、先に張ったワイヤーがたわんでしまった

の2つの原因が考えられる。そこで奇数番目のワイヤーのみを張り直し、修繕することによりた わみ量がどう変化するかを調べる。

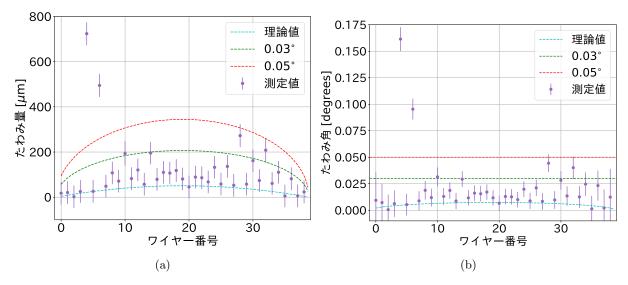
図 1.4: (a) 修繕後のスパースワイヤーグリッドのたわみ量の評価結果 (b) 修繕後のスパース ワイヤーグリッドのたわみ角の評価結果

修繕後のスパースワイヤーグリッドのたわみ量の評価結果を図1.4(a)に、たわみ角の評価結果を図1.4(b)に示す。得られたたわみ角の平均は0.02°であり、たわみ角の誤差の平均は0.01°であった。したがって、修繕後のワイヤーのたわみが与える望遠鏡の偏光角較正への影響は、0.03°であり、修繕前の0.036°よりも小さくなった。この結果は、本装置を用いてワイヤーのたわみ量を評価することにより、品質の悪いワイヤーを張り直してたわみ量を改善可能であることを示している。また、図1.5に修繕後のワイヤーについて、ワイヤー番号の偶奇によるたわみ量の違いを示す。青点が偶数番目のワイヤーのたわみ量を示し、橙点が奇数番目のワイヤーのたわみ量を示している。修繕後のワイヤーに関しては、奇数番目よりも偶数番目のワイヤーのたわみ量が大きくなっており、修繕前の傾向と逆の傾向を示した。図1.6(a)に奇数番目のワイヤーのたわみ量を修繕前後で比較した結果を、図1.6(b)に偶数番目のワイヤーのたわみ量を修繕前後で比較した結果を示す。これらの図から、ワイヤーのたわみ量を修繕前後では奇数番目は修繕によりたわみ量が小さくなっているが、偶数番目は修繕後の方が大きくなっていることがわかる。以上の結果から、スパースワイヤーグリッドのワイヤーは2回に分けて張ることにより、先に張られたワイヤーがたわんでしまう可能性があることがわかった。

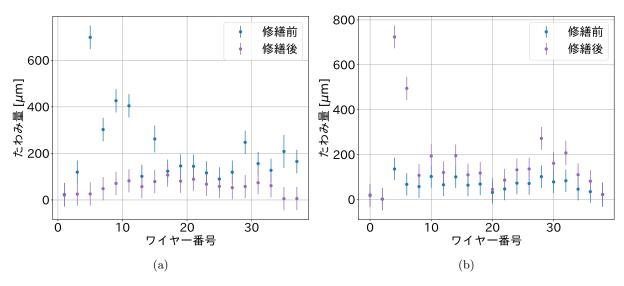
図 1.6: (a) 奇数番目のワイヤーのたわみ量の修繕前後での比較 (b) 偶数番目のワイヤーのたわみ量の修繕前後での比較

本章では、開発したワイヤーのたわみ量の自動評価装置を用いて、望遠鏡の偏光角較正に使用されるスパースワイヤーグリッドのたわみ量を評価した。最初に評価されたワイヤーのたわみ角は 0.036° であったが、評価されたたわみ量が大きいワイヤーを張り直すことでそのたわみ角は 0.03° に改善された。この評価値は先行研究にて与えられる $<0.05^\circ$ よりも小さく、本装置を用いてワイヤーのたわみ量を改善することでたわみ角を 0.03° 程度に抑えることができることが示された。また、スパースワイヤーグリッドのワイヤーを偶数番目、奇数番目の2回に分けて張ることにより、先に張られたワイヤーがたわんでしまう可能性があることがわかった。この原因としては、ワイヤーがスパースワイヤーグリッドのリング部分を歪めている可能性が考えられる。

今後の展望として、たわみ量をさらに抑えるためにはスパースワイヤーグリッドのワイヤーを 張る工程を改善することが重要である。ワイヤーすべてを一度に張ることでたわみ量が抑えられ るかどうかを調べる
