第1章 スパースワイヤーグリッドのたわみ量の 評価

1.1 評価されたスパースワイヤーグリッドのワイヤーの張り方

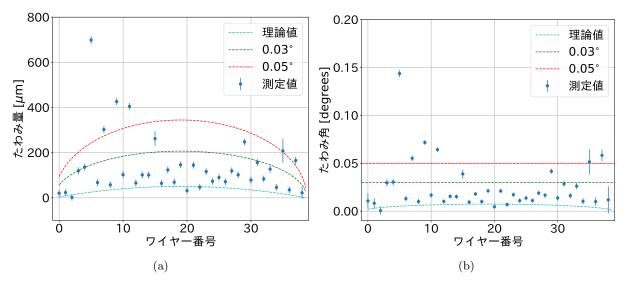
図 1.1(a) にスパースワイヤーグリッドのたわみ量の評価結果を示す。横軸はワイヤー番号、縦軸はワイヤーのたわみ量を示している。fitting error を統計的な誤差として、前章にて得られた $15\,\mu\mathrm{m}$ を系統的な誤差として、それらの $2\,\mathrm{m}$ 乗和の平方根をたわみ量の誤差として示した。図中には 測定されたたわみ量に加え、理論値として $230\,\mathrm{g}$ の重りによって生まれるたわみ量 (平均たわみ角 にして 0.006°) を、たわみ角が 0.3° , 0.5° になるたわみ量を示している。図 1.1(b) に評価されたた わみ量をたわみ角に変換した結果を示す。横軸はワイヤー番号、縦軸はワイヤーのたわみ角を示している。図中には測定されたたわみ角に加え、たわみ角が 0.03° , 0.05° の線を示している。測定 されたたわみ角の平均は 0.025° である。全体的に理論値よりもたわみが大きいのは、ワイヤーを スパースワイヤーグリッドのアルミニウムリングに張る際に、その端で急に曲げられるため、実際にかかっている張力が重りの重さ $230\,\mathrm{g}$ よりも小さくなっているためだと考えられる。

図 1.1: (a) スパースワイヤーグリッドのたわみ量の評価結果。 (b) たわみ量を角度に変換したもの。

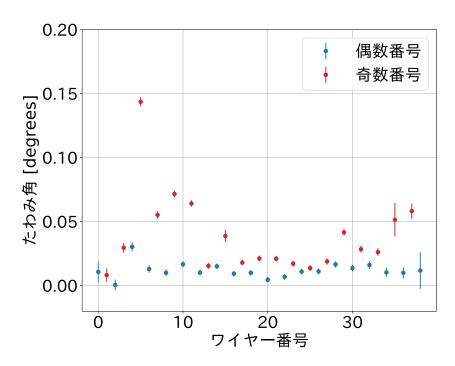
また、明らかにたわみ量が大きく、たわみ角が 0.05° を超えるワイヤーが存在していた。これらのワイヤーはすべて奇数番目のワイヤーであった。図1.2にワイヤー番号の偶奇によるたわみ角の違いを示す。偶数番目のワイヤーのたわみ角を青点で示し、奇数番目のワイヤーのたわみ角を赤点で示している。この図より、奇数番目のワイヤーのたわみ角が偶数番目のワイヤーに比べて大きい傾向にあることがわかる。今回評価したスパースワイヤーグリッドは奇数番目のワイヤーから張り始めたことから、このたわみ角の違いは、

1. 単に奇数番目のワイヤーを張るときにうまく張れなかった

2. 後に張ったワイヤーによる張力によってスパースワイヤーグリッドのアルミニウムリングが 歪み、先に張ったワイヤーがたわんでしまった

図 1.2: ワイヤー番号の偶奇によるたわみ角の違い。全体的に奇数番号のワイヤーの方が偶数番号のワイヤーと比較してたわみ角が大きい傾向にある。

の2つの可能性が考えられる。そこで、奇数番目のワイヤーのみを張り直し、修繕することによりたわみ角がどう変化するかを調べることで、上記2つの可能性のうちどちらが実際に起きているのかを明らかにする。

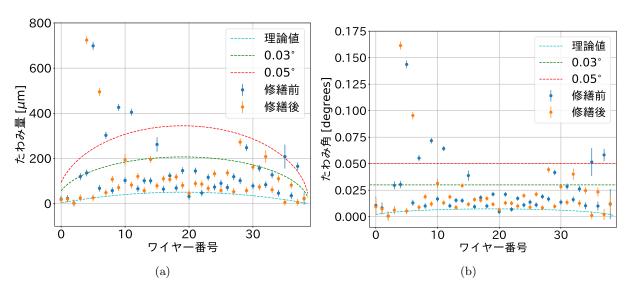
奇数番目のワイヤーを切り、再度張り直すことで修繕されたスパースワイヤーグリッドのたわみ量を評価した。修繕後のスパースワイヤーグリッドのたわみ量の評価結果を図 1.3(a) に、たわみ角の評価結果を図 1.3(b) に示す。どちらの図中にも、比較のために修繕前の評価結果もあわせて示している。得られたたわみ角の平均は 0.020° であり、修繕前のたわみ角の平均 0.025° よりも 0.005° 改善した。また、修繕前にたわみ角が 0.05° を超えるワイヤーは 6 本存在していたが、修繕後には 2 本に減少している。これらの結果は、本装置を用いてワイヤーのたわみ量を評価することにより、品質の悪いワイヤーを張り直してたわみ量を改善可能であることを示している。

図 1.3: (a) 修繕後のスパースワイヤーグリッドのたわみ量の評価結果。 (b) 修繕後のスパースワイヤーグリッドのたわみ角の評価結果。0.05° を超えるたわみ角を有していたワイヤーが修繕により改善されている。

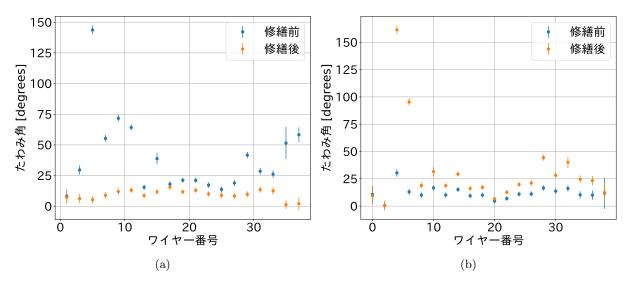
また、図 1.4(a) に奇数番目のワイヤーのたわみ量を修繕前後で比較した結果を、図 1.4(b) に偶数番目のワイヤーのたわみ量を修繕前後で比較した結果を示す。どちらの図においても青点が修繕前のワイヤーのたわみ角を示し、橙点が修繕後のワイヤーのたわみ角を示している。これらの図から、ワイヤーのたわみ量を修繕前後では奇数番目は修繕によりたわみ量が小さくなっているが、偶数番目は修繕後の方が大きくなっていることがわかる。修繕は奇数番目のワイヤーのみを張り直すことで行われたため、スパースワイヤーグリッドのワイヤーは2回に分けて張ることにより、先に張られたワイヤーがたわんでしまうことがわかった。

図 1.4: (a) 奇数番目のワイヤーのたわみ角の修繕前後での比較。修繕後の方が小さくなっており、改善している。 (b) 偶数番目のワイヤーのたわみ角の修繕前後での比較。修繕後の方が大きくなっており、修繕時に張り直されなかったワイヤーはたわみ角が大きくなることを示唆する。

今後の展望として、まず今回評価したスパースワイヤーグリッドに関して、品質の悪い 2 本のワイヤーをだけ張り直す。これによって張り直されたワイヤーのたわみ角が張り直す前の平均値 0.025° 程度に抑えられれば、張り直した後のたわみ角の平均値は 0.016° 程度に改善できる。各たわみ角の誤差が 0.03° から変わらなければ、ワイヤーのたわみによる偏光角較正への影響 $\theta_{\rm sag}$ は $\theta_{\rm sag} < 0.02^\circ$ に抑えられる。また、今後新たにスパースワイヤーグリッドにワイヤーを張る際には、すべてのワイヤーを同時に張るように張り方を改善することを提案する。
