# 第1章 重力参照計の評価

??にて述べたように、本較正装置では重力参照計を用いて絶対角度を測定するが、これまでに使用が想定されていた Digi-Pas 社製の DWL5000-XY は要求性能を満たさなかった。今回、新たに候補となった Sherborne Sensors 社製の DSIC-2051-60 を評価した。本章では、はじめに要求精度と評価すべき事項について確認したのち、本重力参照計の概要を共有、評価手法と結果について述べる。

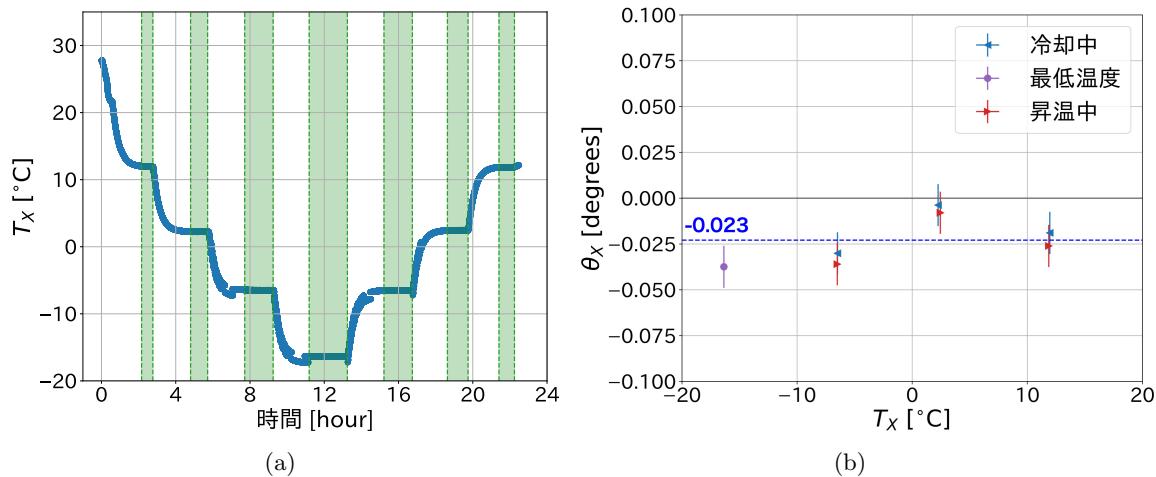
$X$  軸については、温度変化に対する出力角度の平均が  $-0.023^{\circ}$  となり、その誤差の平均は  $0.011^{\circ}$  であった。この結果から、それぞれの絶対値の和を取ることで  $\theta_X$  の精度を  $< 0.04^{\circ}$  であると結論づける。 $Y$  軸については、図 1.6(b) に示すように温度変化に対する出力角度の変化が  $2.0^{\circ}$  以上と非常に大きく、絶対角度較正には使用できない精度であった。しかし、この結果は公称精度  $0.08^{\circ}$  を大きく上回っており、初期不良の可能性が疑われる。次節にて、この初期不良の可能性を検証する。

図 1.5: 重力参照計の  $X$  軸の温度変化と出力角度の変化。(a)  $X$  軸の温度  $T_X$  の変化と切り取った温度安定区間。(b)  $X$  軸の出力角度  $\theta_X$  の温度依存性。

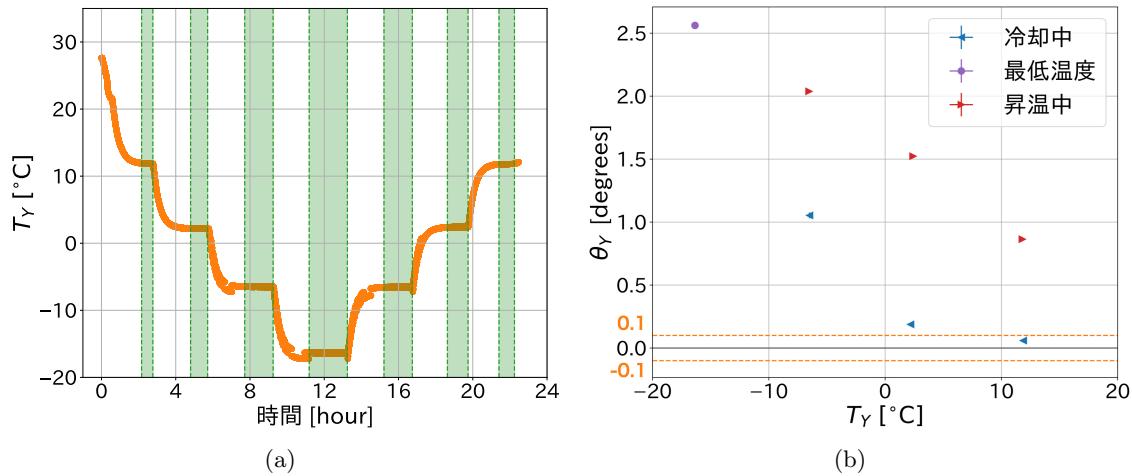
図 1.6: 重力参照計の  $Y$  軸の温度変化と出力角度の変化。(a)  $Y$  軸の温度  $T_Y$  の変化と切り取った温度安定区間。(b)  $Y$  軸の出力角度  $\theta_Y$  の温度依存性。

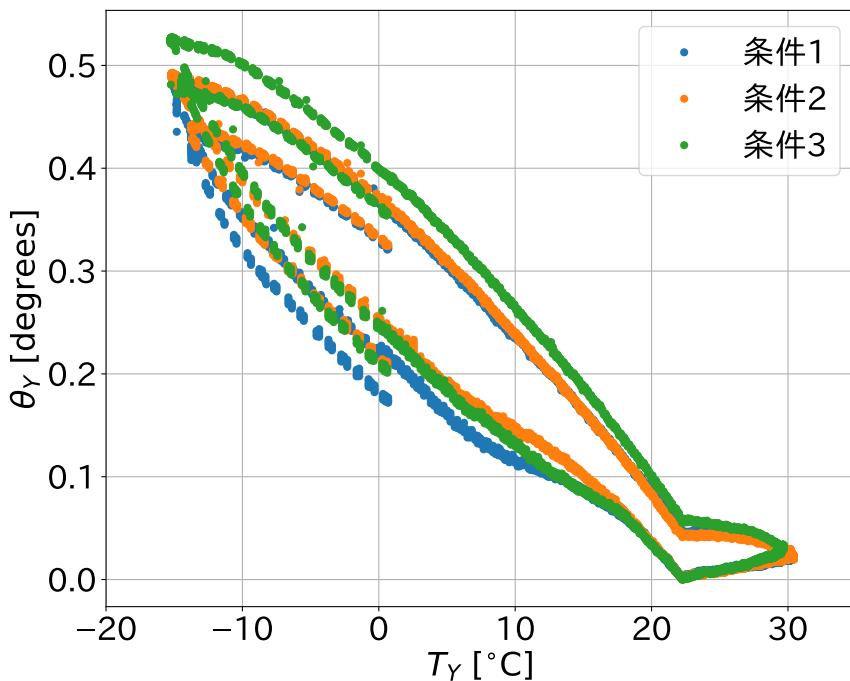
図 1.9 に、各条件 1 ~ 3 での温度変化に対する  $Y$  軸の出力角度の変化を示す。いずれの条件においても、公称精度である  $0.08^\circ$  を大きく上回る出力角度の変化が見られた。また、その傾向はいずれの条件においても一致しており、恒温槽の床の変形やアルミプレートの変形が原因ではないと結論づけられる。以上の検証をもとに本重力参照計は初期不良があると判断し、メーカーによる修理を依頼した。修理が終了し次第、 $Y$  軸の精度を再評価する必要がある。

図 1.9: 各条件における  $Y$  軸の出力角度の温度変化

$Y$  軸は初期不良により要求を満たさなかったが、修理により  $X$  軸と同程度の精度を達成できると期待される。すなわち、本重力参照計の各軸の精度は  $\delta\theta_X \sim \delta\theta_Y < 0.04^\circ$  となり、要求精度を満たすことができると見込まれる。
