第1章 スパースワイヤーグリッドのたわみ量の 評価

1.1 評価されたスパースワイヤーグリッドの詳細

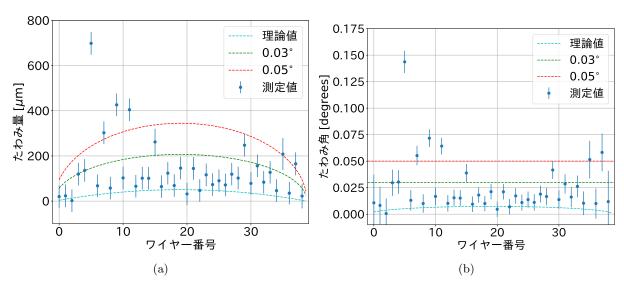
図 1.2(a) にスパースワイヤーグリッドのたわみ量の評価結果を示す。横軸はワイヤー番号、縦軸はワイヤーのたわみ量を示している。fitting error を統計的な誤差として、前章にて得られた $50\,\mu\mathrm{m}$ を系統的な誤差として、それらの 2 乗和をたわみ量の誤差として示した。図中には測定されたたわみ量に加え、理論値として $230\,\mathrm{g}$ の重りによって生まれるたわみ量を、たわみ角が 0.3° , 0.5° になるたわみ量を示している。図 1.2(b) に評価されたたわみ量をたわみ角に変換した結果を示す。横軸はワイヤー番号、縦軸はワイヤーのたわみ角を示している。図中には測定されたたわみ角に加え、たわみ角が 0.03° , 0.05° の線を示している。測定されたたわみ角の平均は 0.025° であり、たわみ角の誤差の平均は 0.011° であった。したがって、ワイヤーのたわみ角が与える望遠鏡の偏光角較正への影響 θ_{sag} は、これらの和をとることにより $\theta_{\mathrm{sag}}=0.036^\circ$ となる。これは先行研究が与えた $\theta_{\mathrm{sag}}<0.05^\circ$ よりも小さい値である。

得られたたわみ量は先行研究よりも小さい値であったが、明らかにたわみ量が大きく、たわみ角が 0.05° を超えるワイヤーが存在しており、これらのワイヤーはすべて奇数番目のワイヤーであった。図 1.3 にワイヤー番号の偶奇によるたわみ量の違いを示す。偶数番目のワイヤーのたわみ量を青点で示し、奇数番目のワイヤーのたわみ量を赤点で示している。この図より、奇数番目のワイヤーのたわみ量が偶数番目のワイヤーに比べて大きい傾向にあることがわかる。今回評価したスパースワイヤーグリッドは奇数番目のワイヤーから張り始めたことから、このたわみ量の違いは、

図 1.2: (a) スパースワイヤーグリッドのたわみ量の評価結果 (b) スパースワイヤーグリッド のたわみ角の評価結果

の2つの可能性が考えられる。そこで、奇数番目のワイヤーのみを張り直し、修繕することによりたわみ量がどう変化するかを調べることで、上記2つの可能性のうちどちらが実際に起きているのかを明らかにする。

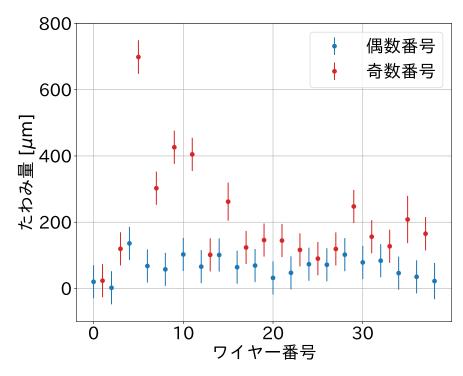
- 1. 単に奇数番目のワイヤーを張るときにうまく張れなかった
- 2. 後に張ったワイヤーにより、先に張ったワイヤーがたわんでしまった

図 1.3: ワイヤー番号の偶奇によるたわみ量の違い。全体的に奇数番号のワイヤーの方が偶数番号のワイヤーと比較してたわみ量が大きい傾向にある。

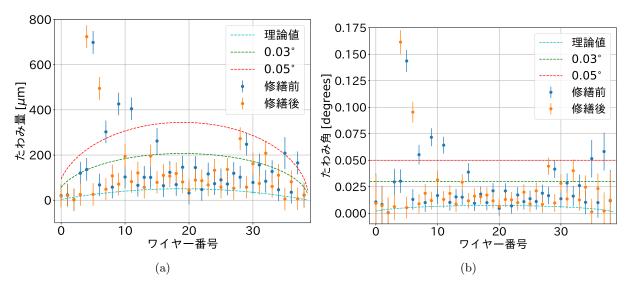
奇数番目のワイヤーを切り、再度張り直すことで修繕されたスパースワイヤーグリッドのたわみ量を評価した。修繕後のスパースワイヤーグリッドのたわみ量の評価結果を図 1.4(a) に、たわみ角の評価結果を図 1.4(b) に示す。どちらの図中にも、比較のために修繕前の評価結果もあわせて示している。得られたたわみ角の平均は 0.020° であり、たわみ角の誤差の平均は 0.010° であった。したがって、これらの和をとることにより修繕後のワイヤーのたわみが与える望遠鏡の偏光角較正への影響は $\theta_{\rm sag}=0.030^\circ$ であり、修繕前の $\theta_{\rm sag}=0.036^\circ$ よりも小さくなった。修繕前にたわみ角が 0.05° を超えるワイヤーは 6 本存在していたが、修繕後には 2 本に減少している。この結果は、本装置を用いてワイヤーのたわみ量を評価することにより、品質の悪いワイヤーを張り直してたわみ量を改善可能であることを示している。

図 1.4: (a) 修繕後のスパースワイヤーグリッドのたわみ量の評価結果。 (b) 修繕後のスパースワイヤーグリッドのたわみ角の評価結果。0.05° を超えるたわみ角を有していたワイヤーが修繕により改善されている。

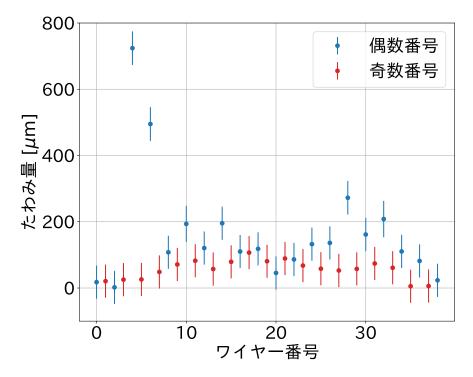
また、図 1.5 に修繕後のワイヤーについて、ワイヤー番号の偶奇によるたわみ量の違いを示す。 青点が偶数番目のワイヤーのたわみ量を示し、赤点が奇数番目のワイヤーのたわみ量を示している。修繕後のワイヤーに関しては、奇数番目よりも偶数番目のワイヤーのたわみ量が大きくなっており、修繕前の傾向と逆の傾向を示した。図 1.6(a) に奇数番目のワイヤーのたわみ量を修繕前後で比較した結果を、図 1.6(b) に偶数番目のワイヤーのたわみ量を修繕前後で比較した結果を示す。これらの図から、ワイヤーのたわみ量を修繕前後では奇数番目は修繕によりたわみ量が小さくなっているが、偶数番目は修繕後の方が大きくなっていることがわかる。修繕は奇数番目のワイヤーのみを張り直すことで行われたため、スパースワイヤーグリッドのワイヤーは2回に分けて張ることにより、先に張られたワイヤーがたわんでしまうことがわかった。

図 1.5: 修繕後のワイヤー番号の偶奇によるたわみ量の違い。偶数番号のワイヤーの方が奇数番号よりも大きなたわみ量を示している。これは修繕前の図 1.3 と逆の傾向を示している。

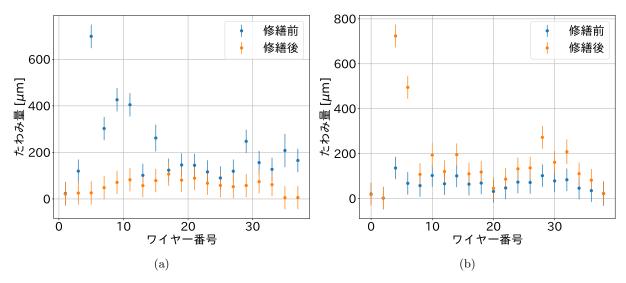
図 1.6: (a) 奇数番目のワイヤーのたわみ量の修繕前後での比較。修繕後の方が小さくなっており、改善している。 (b) 偶数番目のワイヤーのたわみ量の修繕前後での比較。修繕後の方が大きくなっており、修繕時に張り直されなかったワイヤーはたわみ量が大きくなることを示唆する。

本章では、開発したワイヤーのたわみ量の自動評価装置を用いて、望遠鏡の偏光角較正に使用されるスパースワイヤーグリッドのたわみ量を評価した。最初に評価されたワイヤーのたわみ角は $\theta_{\rm sag}=0.036^\circ$ であったが、評価されたたわみ量が大きいワイヤーを張り直すことでそのたわみ角は 0.030° に改善された。この評価値は先行研究にて与えられる $\theta_{\rm sag}<0.05^\circ$ よりも小さく、本装置を用いてワイヤーのたわみ量を改善することでたわみ角を $\theta_{\rm sag}=0.030^\circ$ 程度に抑えることができることが示された。また、スパースワイヤーグリッドのワイヤーを偶数番目、奇数番目の 2 回に分けて張ることにより、先に張られたワイヤーがたわんでしまう可能性があることがわかった。今後の展望として、ワイヤーのたわみ量を均一に抑えるために、すべてのワイヤーを同時に張るように改善することを提案する。
