第1章 スパースワイヤーグリッドのたわみ量の 評価

1.1 評価されたスパースワイヤーグリッドの詳細

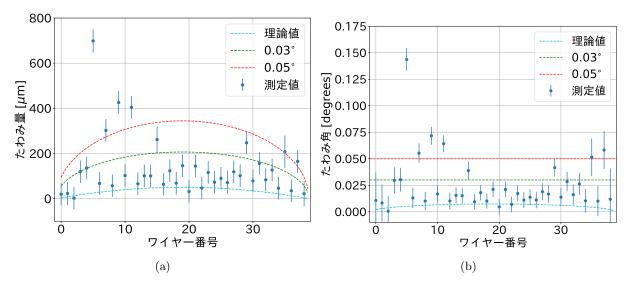
図 1.2(a) にスパースワイヤーグリッドのたわみ量の評価結果を示す。横軸はワイヤー番号、縦軸はワイヤーのたわみ量を示している。fitting error を統計的な誤差として、前章にて得られた $50\,\mu\mathrm{m}$ を系統的な誤差として、それらの 2 乗和をたわみ量の誤差として示した。図中には測定されたたわみ量に加え、理論値として $230\,\mathrm{g}$ の重りによって生まれるたわみ量を、たわみ角が 0.3° , 0.5° になるたわみ量を示している。図 1.2(b) に評価されたたわみ量をたわみ角に変換した結果を示す。横軸はワイヤー番号、縦軸はワイヤーのたわみ角を示している。図中には測定されたたわみ角に加え、たわみ角が 0.03° , 0.05° の線を示している。測定されたたわみ角の平均は 0.025° であり、たわみ角の誤差の平均は 0.011° であった。したがって、ワイヤーのたわみ角が与える望遠鏡の偏光角較正への影響 θ_{sag} は、これらの和をとることにより $\theta_{\mathrm{sag}}=0.036^\circ$ となる。これは先行研究が与えた $\theta_{\mathrm{sag}}<0.05^\circ$ よりも小さい値である。

得られたたわみ量は先行研究よりも小さい値であったが、明らかにたわみ量が大きいワイヤーが存在しており、

図 1.2: (a) スパースワイヤーグリッドのたわみ量の評価結果 (b) スパースワイヤーグリッド のたわみ角の評価結果
