# 第1章 スパースワイヤーグリッドのたわみ量の 評価

### 1.1 評価されたスパースワイヤーグリッドのワイヤーの張り方

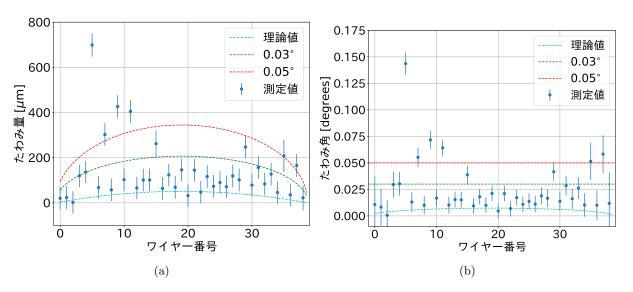
図 1.1(a) にスパースワイヤーグリッドのたわみ量の評価結果を示す。横軸はワイヤー番号、縦軸はワイヤーのたわみ量を示している。fitting error を統計的な誤差として、前章にて得られた  $50\,\mu\mathrm{m}$  を系統的な誤差として、それらの 2 乗和の平方根をたわみ量の誤差として示した。図中には測定されたたわみ量に加え、理論値として  $230\,\mathrm{g}$  の重りによって生まれるたわみ量 (平均たわみ角にして  $0.006^\circ$ )を、たわみ角が  $0.3^\circ$ ,  $0.5^\circ$  になるたわみ量を示している。図 1.1(b) に評価されたたわみ量をたわみ角に変換した結果を示す。横軸はワイヤー番号、縦軸はワイヤーのたわみ角を示している。図中には測定されたたわみ角に加え、たわみ角が  $0.03^\circ$ ,  $0.05^\circ$  の線を示している。測定されたたわみ角の平均は  $0.025^\circ$  である。

また、明らかにたわみ量が大きく、たわみ角が  $0.05^\circ$  を超えるワイヤーが存在していた。これらのワイヤーはすべて奇数番目のワイヤーであった。図 1.2 にワイヤー番号の偶奇によるたわみ量の違いを示す。偶数番目のワイヤーのたわみ量を青点で示し、奇数番目のワイヤーのたわみ量を赤点で示している。この図より、奇数番目のワイヤーのたわみ量が偶数番目のワイヤーに比べて大きい傾向にあることがわかる。今回評価したスパースワイヤーグリッドは奇数番目のワイヤーから張り始めたことから、このたわみ量の違いは、

1. 単に奇数番目のワイヤーを張るときにうまく張れなかった

2. 後に張ったワイヤーによる張力によってスパースワイヤーグリッドのアルミニウムリングが 歪み、先に張ったワイヤーがたわんでしまった

図 1.1: (a) スパースワイヤーグリッドのたわみ量の評価結果。 (b) たわみ量を角度に変換したもの。

の2つの可能性が考えられる。そこで、奇数番目のワイヤーのみを張り直し、修繕することによりたわみ量がどう変化するかを調べることで、上記2つの可能性のうちどちらが実際に起きているのかを明らかにする。

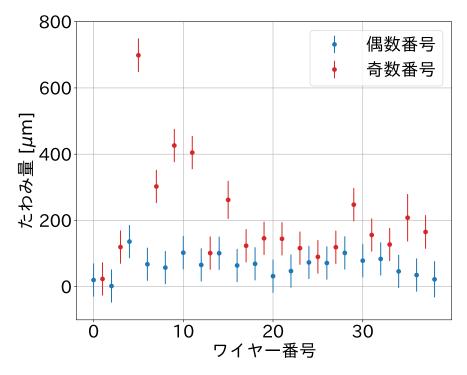
図 1.2: ワイヤー番号の偶奇によるたわみ量の違い。全体的に奇数番号のワイヤーの方が偶数番号のワイヤーと比較してたわみ量が大きい傾向にある。

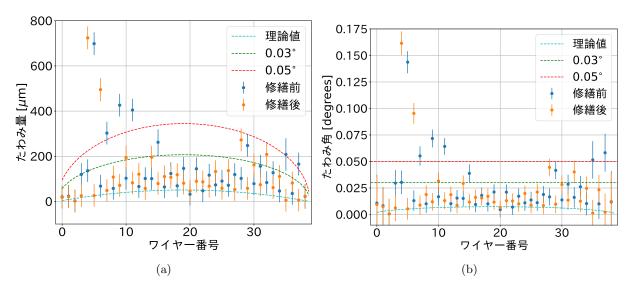
奇数番目のワイヤーを切り、再度張り直すことで修繕されたスパースワイヤーグリッドのたわみ量を評価した。修繕後のスパースワイヤーグリッドのたわみ量の評価結果を図 1.3(a) に、たわみ角の評価結果を図 1.3(b) に示す。どちらの図中にも、比較のために修繕前の評価結果もあわせて示している。得られたたわみ角の平均は  $0.020^\circ$  であり、たわみ角の誤差の平均は  $0.010^\circ$  であった。したがって、これらの和をとることにより修繕後のワイヤーのたわみが与える望遠鏡の偏光角較正への影響は  $\theta_{\rm sag}=0.030^\circ$  であり、修繕前の  $\theta_{\rm sag}=0.036^\circ$  よりも小さくなった。修繕前にたわみ角が  $0.05^\circ$  を超えるワイヤーは 6 本存在していたが、修繕後には 2 本に減少している。この結果は、本装置を用いてワイヤーのたわみ量を評価することにより、品質の悪いワイヤーを張り直してたわみ量を改善可能であることを示している。

図 1.3: (a) 修繕後のスパースワイヤーグリッドのたわみ量の評価結果。 (b) 修繕後のスパースワイヤーグリッドのたわみ角の評価結果。0.05° を超えるたわみ角を有していたワイヤーが修繕により改善されている。

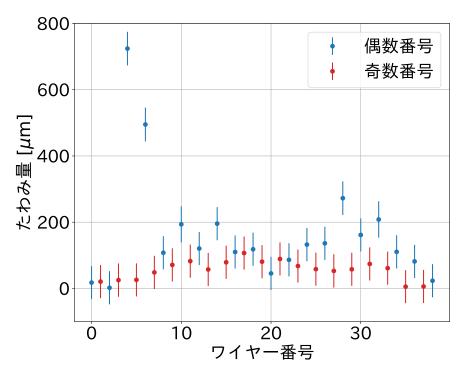
また、図 1.4 に修繕後のワイヤーについて、ワイヤー番号の偶奇によるたわみ量の違いを示す。 青点が偶数番目のワイヤーのたわみ量を示し、赤点が奇数番目のワイヤーのたわみ量を示している。修繕後のワイヤーに関しては、奇数番目よりも偶数番目のワイヤーのたわみ量が大きくなっており、修繕前の傾向と逆の傾向を示した。図 1.5(a) に奇数番目のワイヤーのたわみ量を修繕前後で比較した結果を、図 1.5(b) に偶数番目のワイヤーのたわみ量を修繕前後で比較した結果を示す。これらの図から、ワイヤーのたわみ量を修繕前後では奇数番目は修繕によりたわみ量が小さくなっているが、偶数番目は修繕後の方が大きくなっていることがわかる。修繕は奇数番目のワイヤーのみを張り直すことで行われたため、スパースワイヤーグリッドのワイヤーは 2 回に分けて張ることにより、先に張られたワイヤーがたわんでしまうことがわかった。

図 1.4: 修繕後のワイヤー番号の偶奇によるたわみ量の違い。偶数番号のワイヤーの方が奇数番号よりも大きなたわみ量を示している。これは修繕前の図 1.2 と逆の傾向を示している。

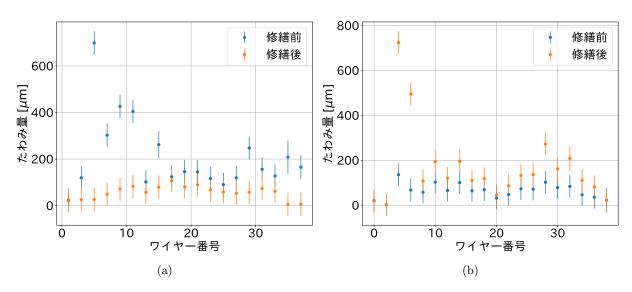
図 1.5: (a) 奇数番目のワイヤーのたわみ量の修繕前後での比較。修繕後の方が小さくなっており、改善している。 (b) 偶数番目のワイヤーのたわみ量の修繕前後での比較。修繕後の方が大きくなっており、修繕時に張り直されなかったワイヤーはたわみ量が大きくなることを示唆する。

本章では、開発したワイヤーのたわみ量の自動評価装置を用いて、望遠鏡の偏光角較正に使用されるスパースワイヤーグリッドのたわみ量を評価した。最初に評価されたワイヤーのたわみ角は  $\theta_{\rm sag}=0.036^{\circ}$  であったが、評価されたたわみ量が大きいワイヤーを張り直すことでそのたわみ角は  $0.030^{\circ}$  に改善された。この評価値は先行研究にて与えられる  $\theta_{\rm sag}<0.05^{\circ}$  よりも小さく、本装置を用いてワイヤーのたわみ量を改善することでたわみ角を  $\theta_{\rm sag}=0.030^{\circ}$  程度に抑えることができることが示された。また、スパースワイヤーグリッドのワイヤーを偶数番目、奇数番目の 2 回に分けて張ることにより、先に張られたワイヤーがたわんでしまう可能性があることがわかった。今後の展望として、ワイヤーのたわみ量を均一に抑えるために、すべてのワイヤーを同時に張るように改善することを提案する。
