第1章 スパースワイヤーグリッドのたわみ量の 評価

1.1 評価されたスパースワイヤーグリッドのワイヤーの張り方

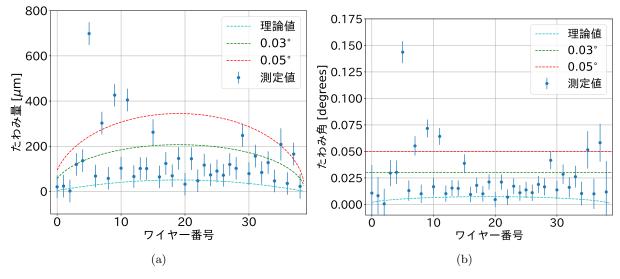
図 1.1(a) にスパースワイヤーグリッドのたわみ量の評価結果を示す。横軸はワイヤー番号、縦軸はワイヤーのたわみ量を示している。fitting error を統計的な誤差として、前章にて得られた $50\,\mu\mathrm{m}$ を系統的な誤差として、それらの 2 乗和をたわみ量の誤差として示した。図中には測定されたたわみ量に加え、理論値として $230\,\mathrm{g}$ の重りによって生まれるたわみ量を、たわみ角が 0.3° , 0.5° になるたわみ量を示している。図 1.1(b) に評価されたたわみ量をたわみ角に変換した結果を示す。横軸はワイヤー番号、縦軸はワイヤーのたわみ角を示している。図中には測定されたたわみ角に加え、たわみ角が 0.03° , 0.05° の線を示している。測定されたたわみ角の平均は 0.025° であり、たわみ角の誤差の平均は 0.011° であった。したがって、ワイヤーのたわみ角が与える望遠鏡の偏光角較正への影響 θ_{sag} は、過去の手法と同様に平均値と誤差の平均の和をとることで $\theta_{\mathrm{sag}}=0.036^\circ$ となる。これは先行研究が与えた $\theta_{\mathrm{sag}}<0.05^\circ$ よりも小さい値である。

得られたたわみ量は先行研究よりも小さい値であったが、明らかにたわみ量が大きく、たわみ角が 0.05° を超えるワイヤーが存在していた。これらのワイヤーはすべて奇数番目のワイヤーであった。図 1.2 にワイヤー番号の偶奇によるたわみ量の違いを示す。偶数番目のワイヤーのたわみ量を青点で示し、奇数番目のワイヤーのたわみ量を赤点で示している。この図より、奇数番目のワイヤーのたわみ量が偶数番目のワイヤーに比べて大きい傾向にあることがわかる。今回評価したスパースワイヤーグリッドは奇数番目のワイヤーから張り始めたことから、このたわみ量の違いは、

- 1. 単に奇数番目のワイヤーを張るときにうまく張れなかった
- 2. 後に張ったワイヤーによる張力によってスパースワイヤーグリッドのアルミニウムリングが 歪み、先に張ったワイヤーがたわんでしまった

図 1.1: (a) スパースワイヤーグリッドのたわみ量の評価結果 (b) スパースワイヤーグリッド のたわみ角の評価結果

の2つの可能性が考えられる。そこで、奇数番目のワイヤーのみを張り直し、修繕することによりたわみ量がどう変化するかを調べることで、上記2つの可能性のうちどちらが実際に起きているのかを明らかにする。

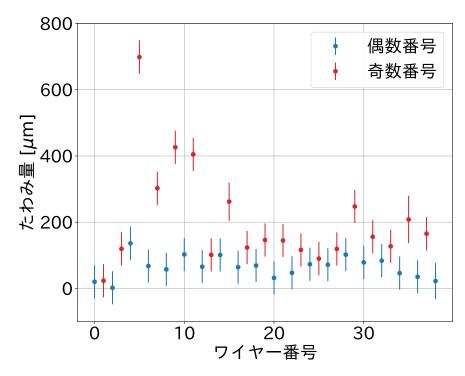
図 1.2: ワイヤー番号の偶奇によるたわみ量の違い。全体的に奇数番号のワイヤーの方が偶数番号のワイヤーと比較してたわみ量が大きい傾向にある。

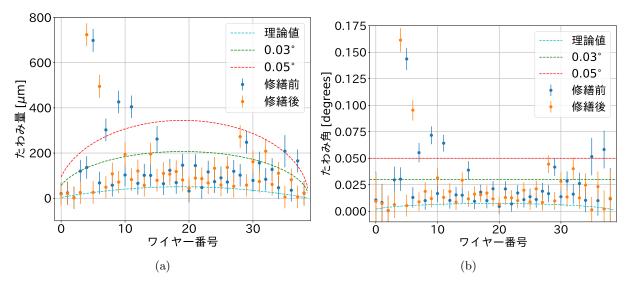
奇数番目のワイヤーを切り、再度張り直すことで修繕されたスパースワイヤーグリッドのたわみ量を評価した。修繕後のスパースワイヤーグリッドのたわみ量の評価結果を図 1.3(a) に、たわみ角の評価結果を図 1.3(b) に示す。どちらの図中にも、比較のために修繕前の評価結果もあわせて示している。得られたたわみ角の平均は 0.020° であり、たわみ角の誤差の平均は 0.010° であった。したがって、これらの和をとることにより修繕後のワイヤーのたわみが与える望遠鏡の偏光角較正への影響は $\theta_{\rm sag}=0.030^\circ$ であり、修繕前の $\theta_{\rm sag}=0.036^\circ$ よりも小さくなった。修繕前にたわみ角が 0.05° を超えるワイヤーは 6 本存在していたが、修繕後には 2 本に減少している。この結果は、本装置を用いてワイヤーのたわみ量を評価することにより、品質の悪いワイヤーを張り直してたわみ量を改善可能であることを示している。

図 1.3: (a) 修繕後のスパースワイヤーグリッドのたわみ量の評価結果。 (b) 修繕後のスパースワイヤーグリッドのたわみ角の評価結果。0.05° を超えるたわみ角を有していたワイヤーが修繕により改善されている。

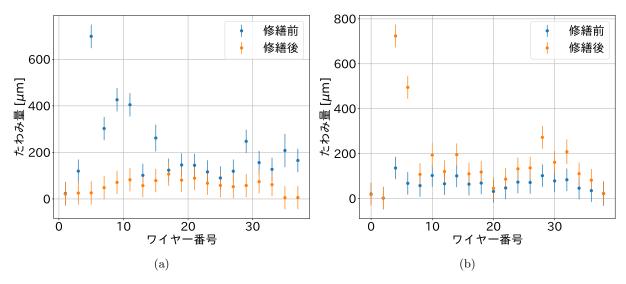
また、図1.4 に修繕後のワイヤーについて、ワイヤー番号の偶奇によるたわみ量の違いを示す。 青点が偶数番目のワイヤーのたわみ量を示し、赤点が奇数番目のワイヤーのたわみ量を示している。修繕後のワイヤーに関しては、奇数番目よりも偶数番目のワイヤーのたわみ量が大きくなっており、修繕前の傾向と逆の傾向を示した。図1.5(a) に奇数番目のワイヤーのたわみ量を修繕前後で比較した結果を、図1.5(b) に偶数番目のワイヤーのたわみ量を修繕前後で比較した結果を示す。これらの図から、ワイヤーのたわみ量を修繕前後では奇数番目は修繕によりたわみ量が小さくなっているが、偶数番目は修繕後の方が大きくなっていることがわかる。修繕は奇数番目のワイヤーのみを張り直すことで行われたため、スパースワイヤーグリッドのワイヤーは2回に分けて張ることにより、先に張られたワイヤーがたわんでしまうことがわかった。

図 1.5: (a) 奇数番目のワイヤーのたわみ量の修繕前後での比較。修繕後の方が小さくなっており、改善している。 (b) 偶数番目のワイヤーのたわみ量の修繕前後での比較。修繕後の方が大きくなっており、修繕時に張り直されなかったワイヤーはたわみ量が大きくなることを示唆する。

本章では、開発したワイヤーのたわみ量の自動評価装置を用いて、望遠鏡の偏光角較正に使用されるスパースワイヤーグリッドのたわみ量を評価した。最初に評価されたワイヤーのたわみ角は $\theta_{\rm sag}=0.036^\circ$ であったが、評価されたたわみ量が大きいワイヤーを張り直すことでそのたわみ角は 0.030° に改善された。この評価値は先行研究にて与えられる $\theta_{\rm sag}<0.05^\circ$ よりも小さく、本装置を用いてワイヤーのたわみ量を改善することでたわみ角を $\theta_{\rm sag}=0.030^\circ$ 程度に抑えることができることが示された。また、スパースワイヤーグリッドのワイヤーを偶数番目、奇数番目の 2 回に分けて張ることにより、先に張られたワイヤーがたわんでしまう可能性があることがわかった。今後の展望として、ワイヤーのたわみ量を均一に抑えるために、すべてのワイヤーを同時に張るように改善することを提案する。
