Boletim Técnico Nº 36

Título: Dobradiças do ultracongelador 5 GN

- **Equipamento que se aplica essa melhoria: 67655/505 – ULTRACONGELADOR ACO INOX 5GN**

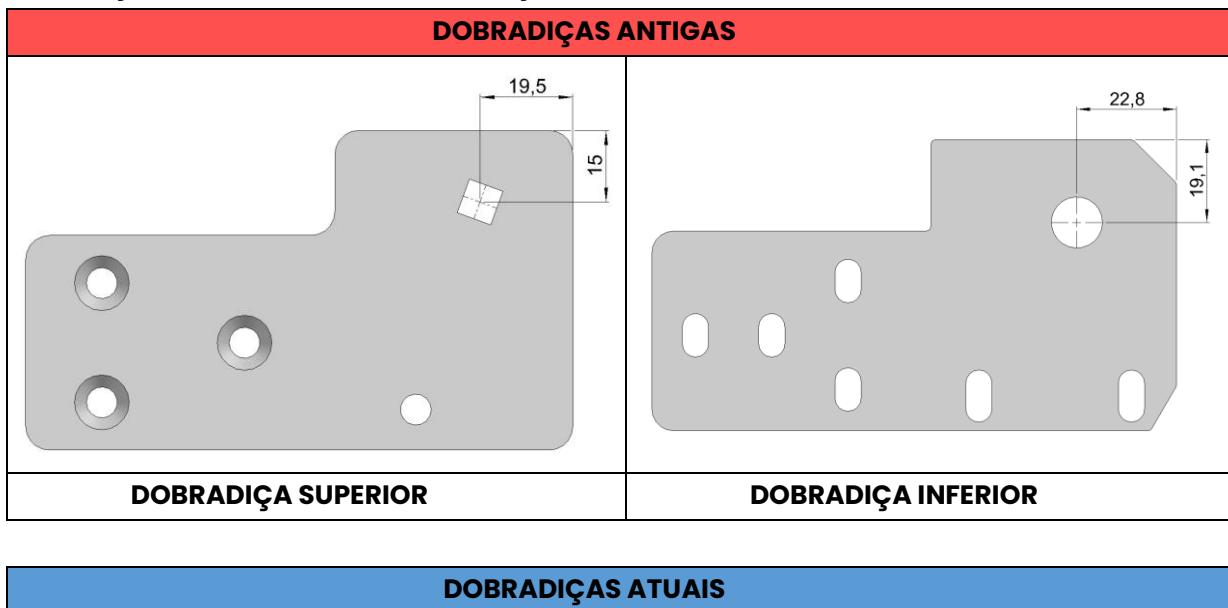
Os produtos comercializados até o número de série final abaixo, utilizavam duas dobradiças, o qual foram descontinuadas. Segue abaixo o último número de série com as peças descontinuadas (antigas):

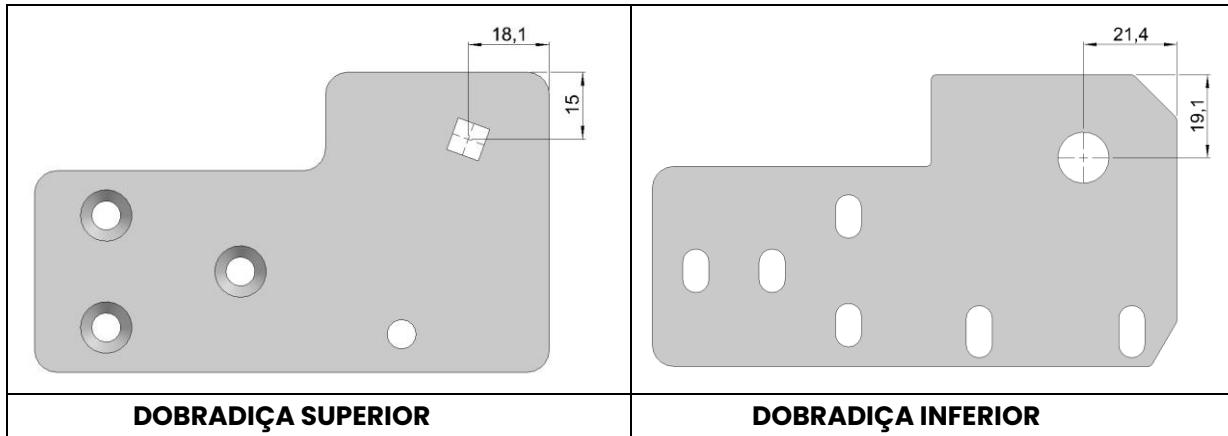
Até o número de série: P.24.17.A.67655505.00023 (contém dobradiças antigas).

A partir do número de série: P.24.17.A.67655505.00024

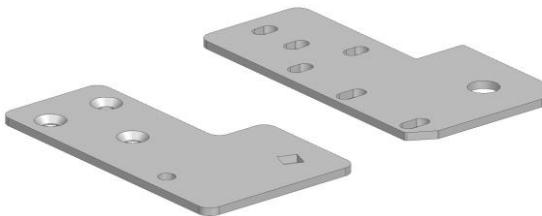
Modificação nas medidas das dobradiças:

- As peças não são intercambiáveis pois há diferença nas medidas das dobradiças.

Para os equipamentos que se encontram com as dobradiças antigas, deve-se solicitar sempre o conjunto de dobradiças novas conforme a referência abaixo:

67655/945 - DOBRADICA ACO INOX INF.SUP.P/ULTRA

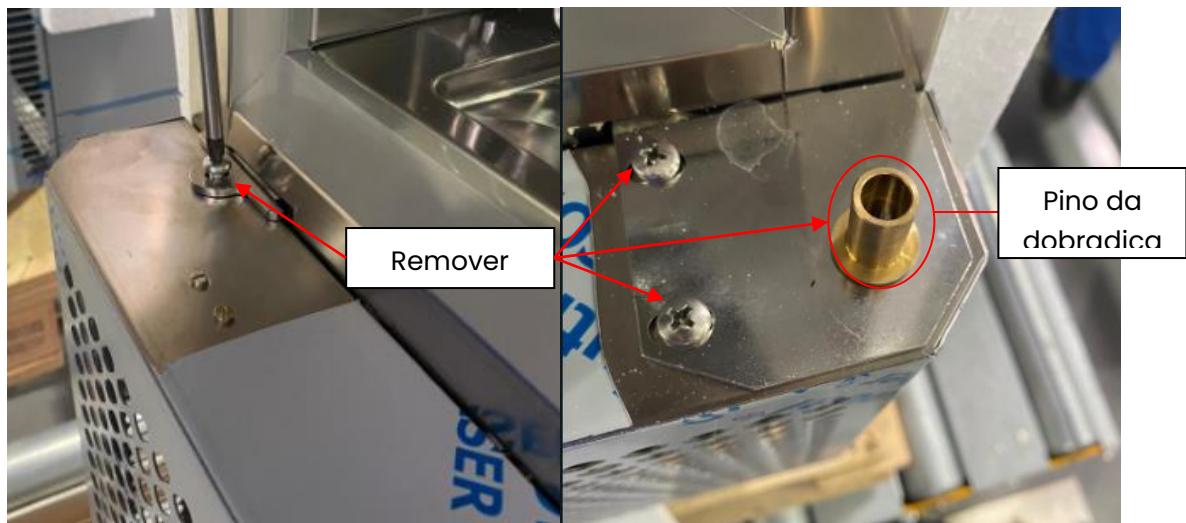
Atenção ao remover a dobradiça superior da porta, pois nela contém uma força para o fechamento da

5.1. Remover o tampo do equipamento (se houver), e em sequência a dobradiça superior para conseguir remover a porta do equipamento. Ao retirar a porta, reserve-a em um local seguro.

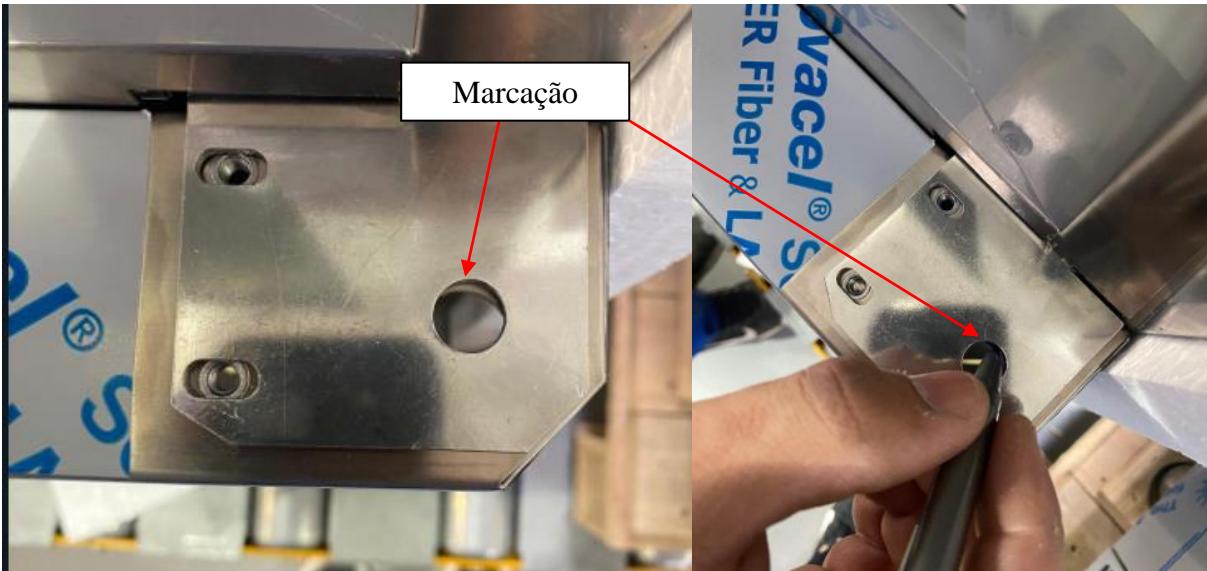
Figura 1

5.4. Com a dobradiça inferior nova posicionada, haverá uma diferença de medidas entre o diâmetro da dobradiça e o painel frontal, dificultando a entrada do pino. É de extrema importância o alinhamento das peças.

Realizar a limagem para facilitar a colocação do pino da dobradiça. Seguir o passo a passo conforme as figuras abaixo 1 e 2.

5.5. Posicionar o painel apenas para fazer a marcação da limagem.

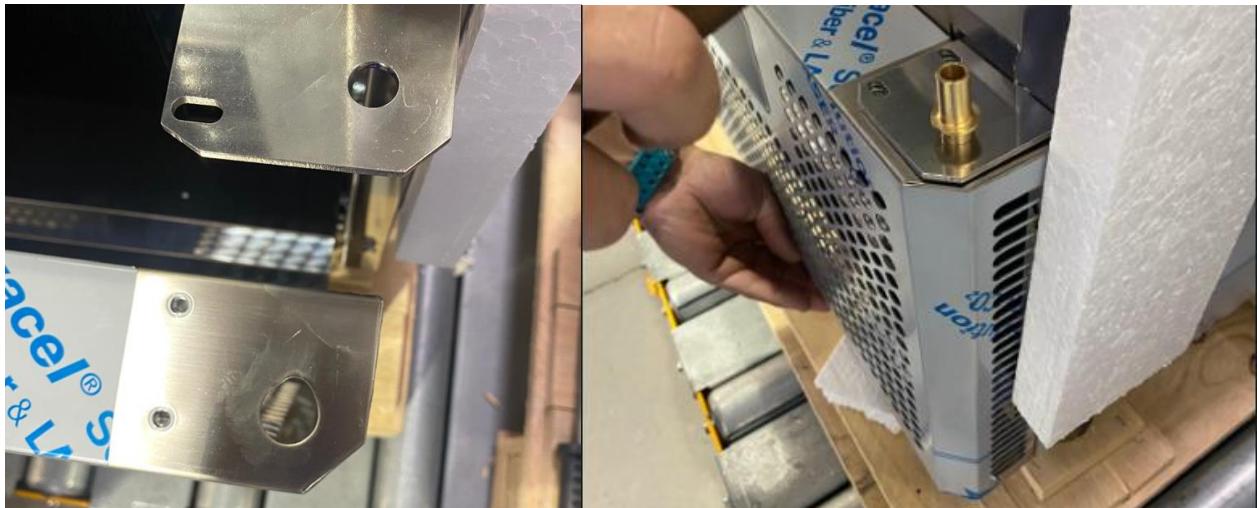
Obs: Atenção ao colocar o pino, pois a falta de limagem pode amassar o painel frontal.

5.6. Após realizar a limagem, fixar o painel frontal e posicionar o pino da dobradiça inferior.
